# 福島第一原子力発電所

## 1～3号機 原子炉建屋三角コーナーの水位調査結果について

< 参 考 資 料 >  
 2019年7月8日  
 東京電力ホールディングス株式会社  
 福島第一廃炉推進カンパニー

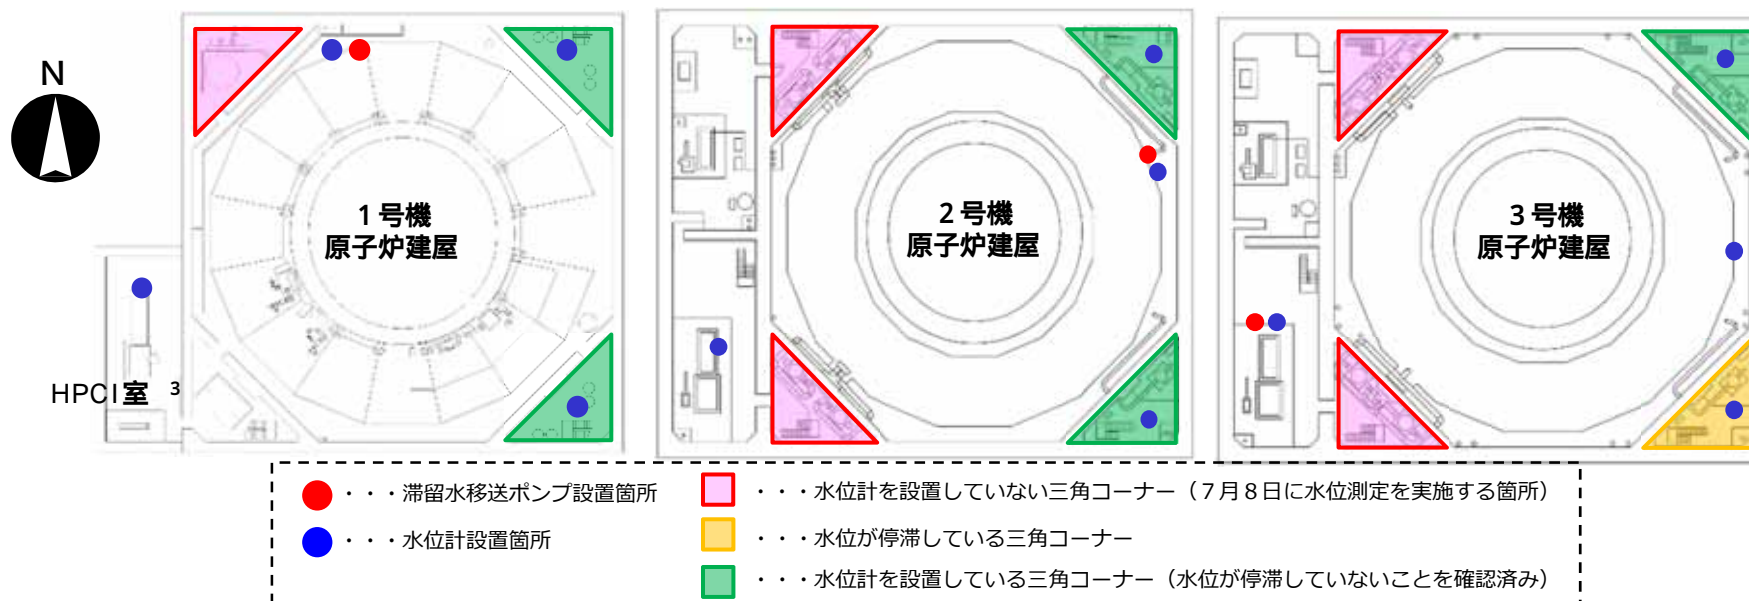
- 1～3号機原子炉建屋の地下階の滞留水（汚染水）処理に伴い、建屋内の水位を順次低下させている。
- 建屋内の水位を低下させていく中で、4月22日に実施した水位低下以降、3号機原子炉建屋の南東三角コーナー※<sup>1</sup>（下図黄枠）において水位が低下しなくなり、水位の停滞状況が継続している。
- 1～3号機の三角コーナーのうち、水位計を設置している箇所※<sup>2</sup>（5箇所：下図緑枠）については、水位が停滞していないことを確認している。水位計を設置していない箇所（5箇所：下図赤枠）については、7月8日に水位測定を実施し、水位の状況を確認する。

※1 原子炉建屋の四隅にある直角三角形の形状の部屋

※2 建屋内外の水位差管理（汚染水漏えい防止）を目的に、建屋外部との貫通口がある三角コーナーには、水位計を設置している。（水位計を設置していない三角コーナーは、外部との貫通口がない。）

※3 高圧注水系（HPCI）の設備がある部屋

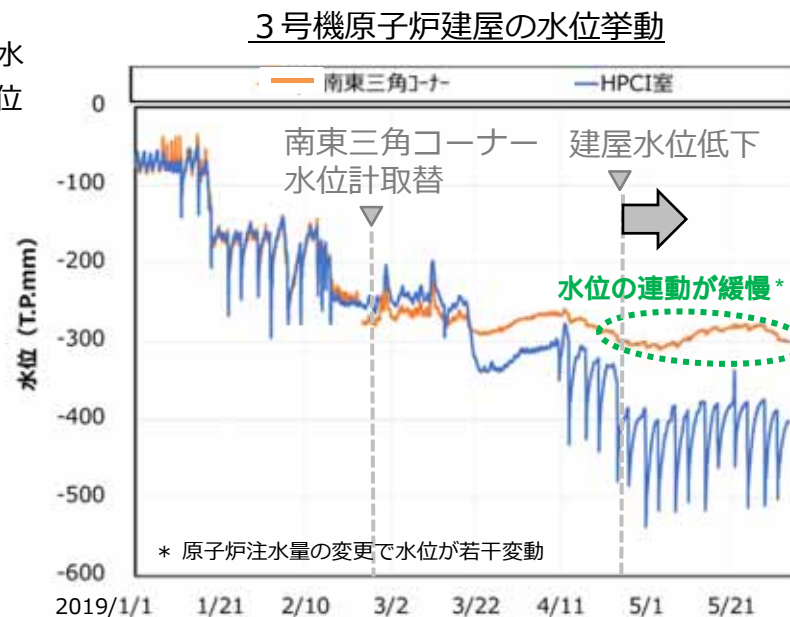
2019年6月17日特定原子力施設監視・評価検討会の資料を一部加工

- 7月8日に実施する水位測定において、三角コーナーの水位が近傍のサブドレン水位よりも高い状態であることを確認した際は、「運転上の制限」の逸脱を宣言<sup>4</sup>した上で、サブドレンポンプを全台停止し、サブドレンの水位を上昇させること等により、建屋外の水位を、建屋内の水位よりも高くし、滞留水が建屋外へ漏えいする可能性を下げる対応を実施していくこととする。
- なお、水位計が設置されている箇所（3号機南東三角コーナーを含む）は、水位が近傍のサブドレン水位よりも低い水位であることを確認している。

※4 特定原子力施設の保安第1編第26条では、「建屋に貯留する滞留水において、各建屋の滞留水水位が各建屋近傍のサブドレン水の水位を超えないこと」が「運転上の制限」として定められている。
