# 1/2号機排気筒解体作業 筒身切断装置の一部動作不良について

< 参 考 資 料 >  
2 0 1 9 年 8 月 8 日  
東京電力ホールディングス株式会社  
福島第一廃炉推進カンパニー

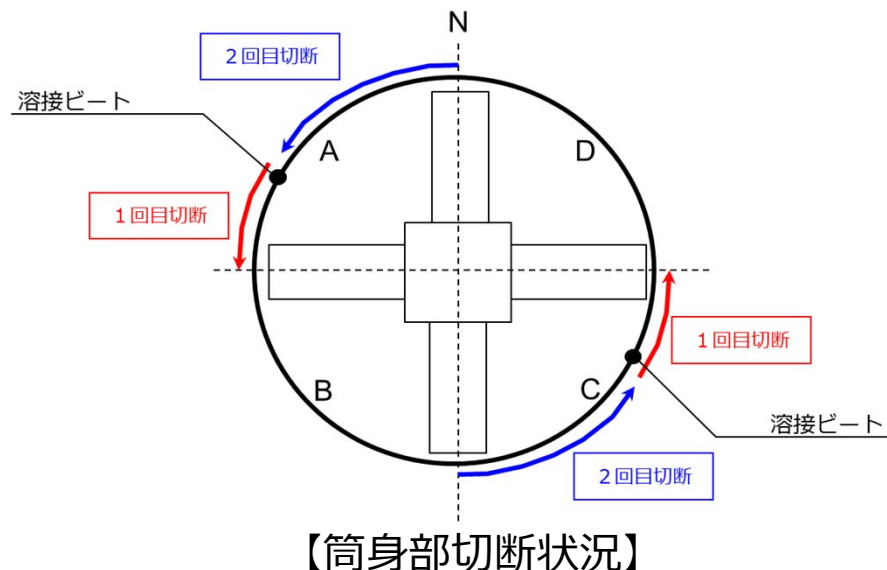
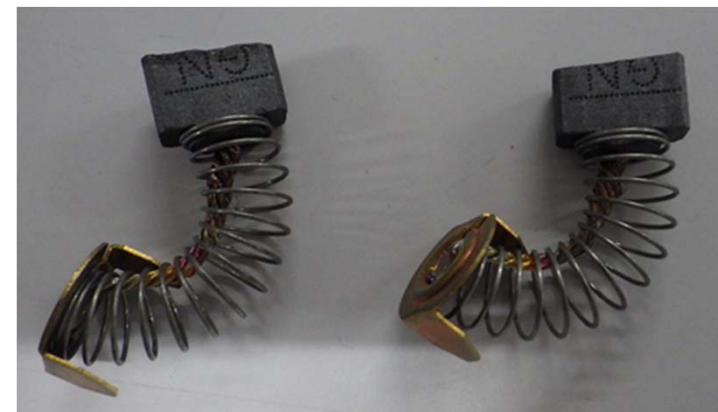
【取外し後のカーボンブラシ】

- 昨日、午前7時から筒身解体装置吊り上げを開始し、午前9時11分に筒身切断作業を開始しました。その後、チップソーの刃4枚のうち2枚（AとC）の摩耗が早かったことから刃を2枚交換する必要があると判断しました。交換後に再度、排気筒頂部へ解体装置を設置し切断を開始しようとした際に、チップソー（A）が動作しないことを確認しました。
- 刃の摩耗及びチップソー（A）の動作不良の原因については、10cm程度の溶接ビート廻り（熱影響部）が溶接時の熱による影響で硬化していたことにより、刃及びモーターの部品（カーボンブラシ※）に過負荷がかかり、摩耗したことが原因と判断しました。
- 対策として、硬かった溶接ビート廻りを切断する際は溶接ビート同様に刃及びモーターの過負荷にならないように押し切りで丁寧に切断することにより、チップソーの刃の摩耗やモーターの負荷を軽減させる工法に変更します。（Cについては昨日押し切りにて実施済み）

※カーボンブラシとは、電動工具のモーター回転させるために必要な部品であり、モーター内で電気を一方方向へ流す役割をしている。

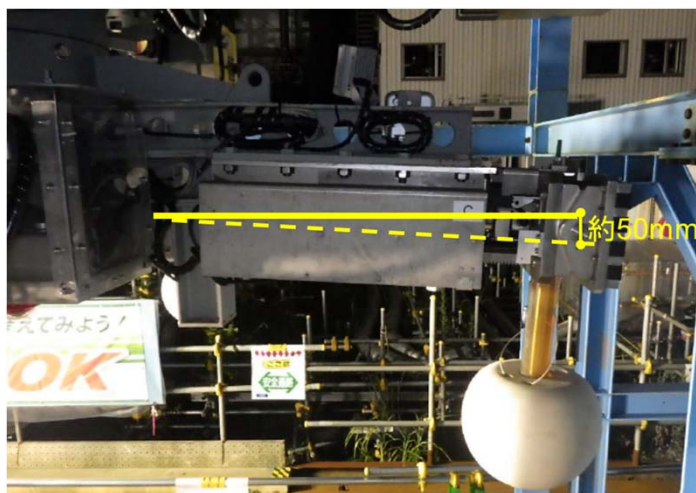
【傾きが確認されたクランプ（C）】

- 昨日（8月7日）の作業終了後の点検で、内周切断装置の把持装置（以下、クランプ）Cの下段が約50mm傾いていることを確認しており、本日（8月8日）、内周切断装置を予備品に取替える作業を実施しております。
- クランプを排気筒頭頂部から引き上げる際は、強風時に装置と筒身の接触時の衝撃を小さくするために、クランプを必要な分張り出した状態で保持したまま引き上げる手順としており（頂部内径3m 筒身3.2m）、昨夜、吊り上げた際に下クランプがひっかかったと推測しています。
- 対策として、カメラにてクランプ先端と筒身との接触状況を確認しながら、ゆっくり引き上げるとともに、下クランプを15cm縮め吊り上げることを実施いたします。
