# 福島第一原子力発電所 1/2号機排気筒解体工事の2ブロック目解体振り返りについて

2019年10月7日

東京電力ホールディングス株式会社

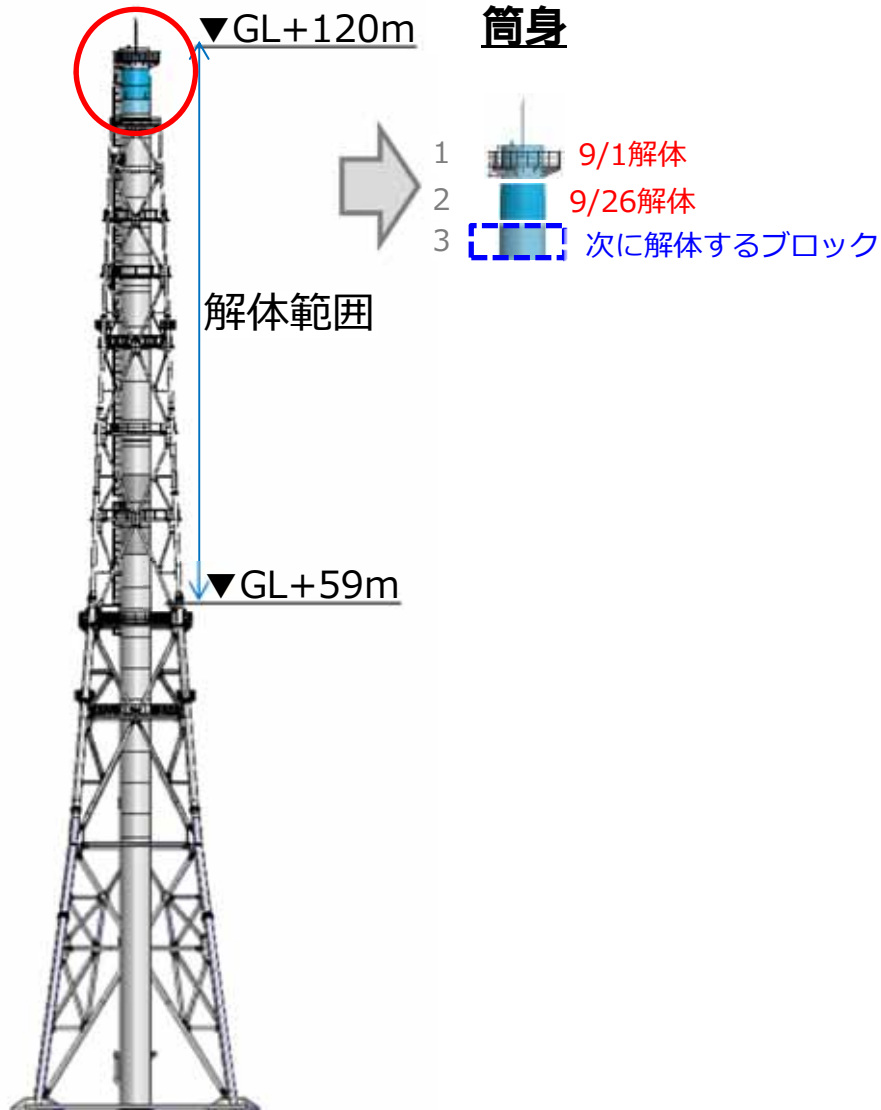
- 切断作業中にチップソーの噛み込みが数回発生し、チップソーの交換が必要と判断した。(合計3回交換した。)
- 2ブロック目に要した時間は4日と8時間。(台風対策の期間は除く)
- 実切断時間の累計は約22時間。(当初計画は3～4時間)
- 使用した刃は13枚。(当初計画は4枚)
- 建設時の内部サポート溶接跡の変形箇所上部を切断
- 3ブロック目は変形箇所の下部を切断するため同様の事象が発生する可能性がある。

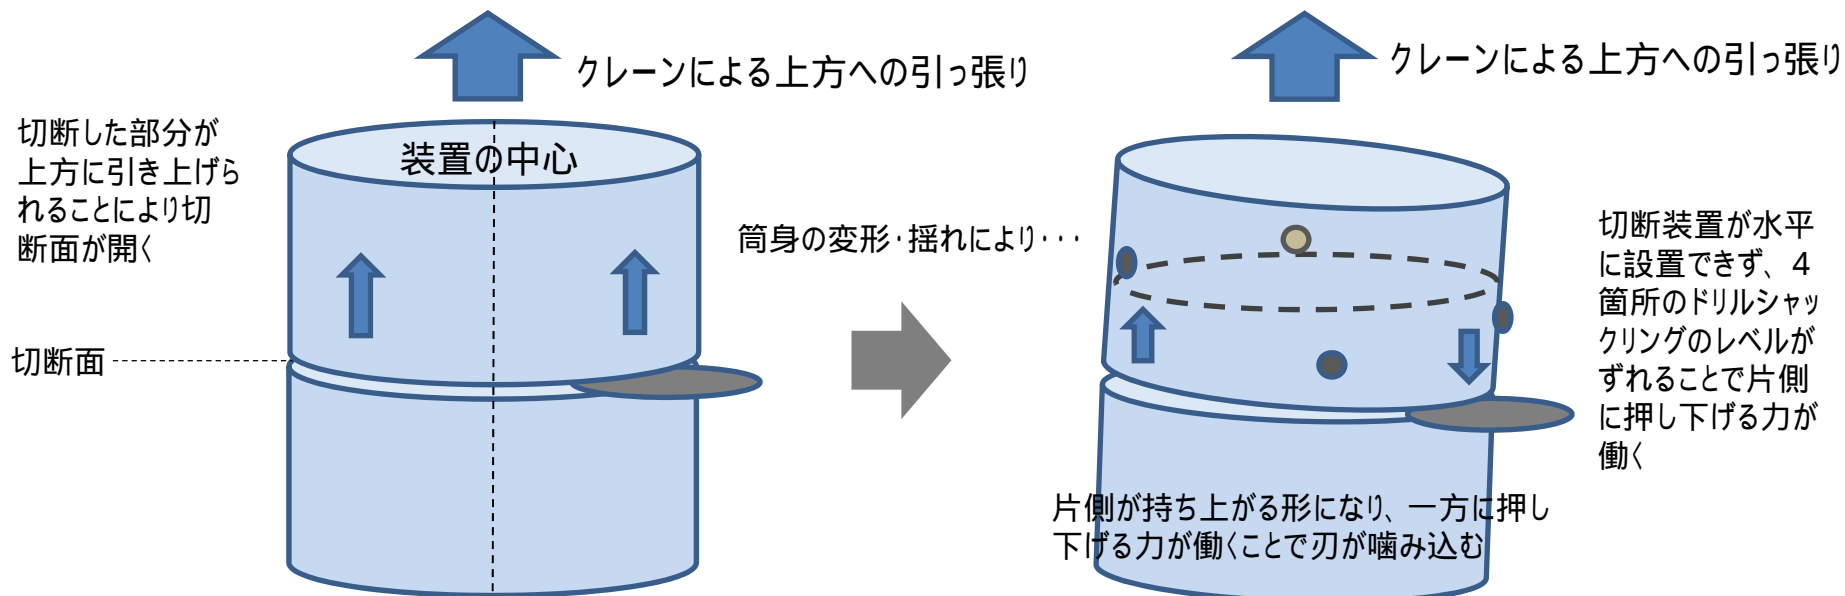
筒身の変形・揺れにより解体物の自重がチップソーに掛かり、刃が圧縮されている。

噛み込みが発生した場合、切断面が開きやすくなるよう、ドリルを3か所とする。

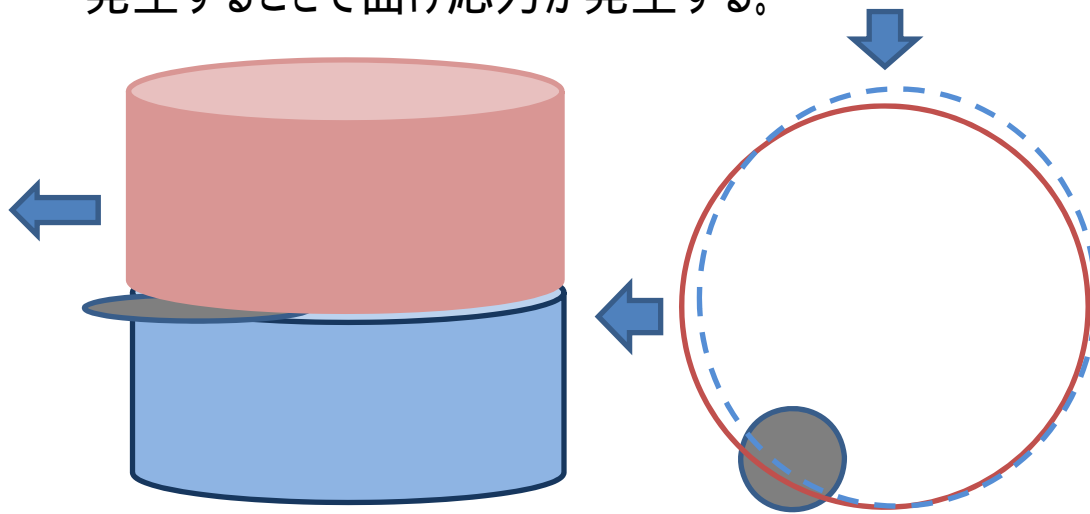
筒身の変形により筒身が切断されると、応力が開放され歪みが発生し、面外方向にズレが発生することで曲げ応力が発生する。

チップソーで筒身にミシン目（切取り線）をつくるように切断を行い、切断面からの応力の影響を軽減する切断方法を用いる。

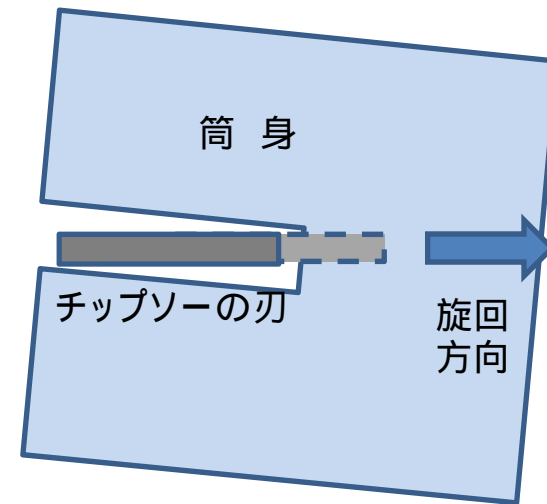
筒身の変形・揺れにより装置を筒身に対して水平に設置できないため、刃が斜めに入る。

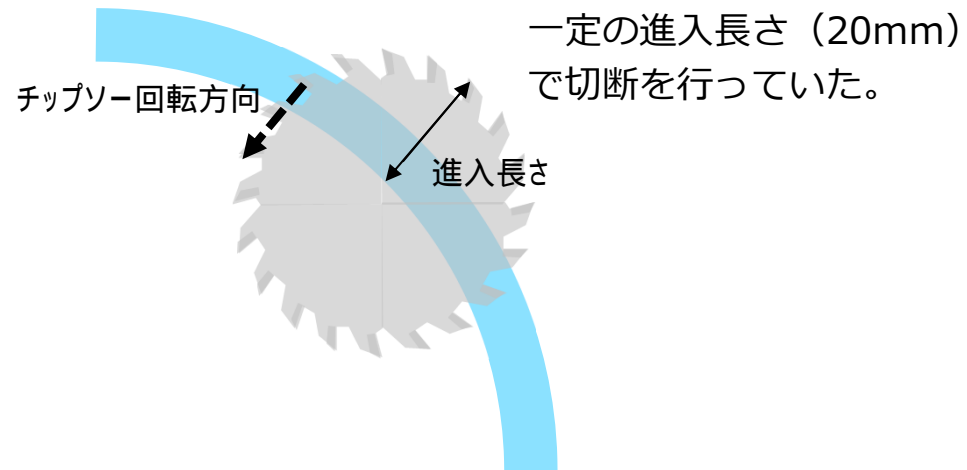
筒身に対してチップソーの進入長さを一定に保った状態で切断していたため、チップソーの刃の摩耗に偏りがあった。

刃の進入長さを変えながら切断を行う。

筒身と接触するチップの角度を変えることで刃を満遍なく使用する。
