# 福島第一原子力発電所 1/2号機排気筒ドレンサンプピット 水位低下傾向の確認について

< 参 考 資 料 >  
2019年11月27日  
東京電力ホールディングス株式会社  
福島第一廃炉推進カンパニー

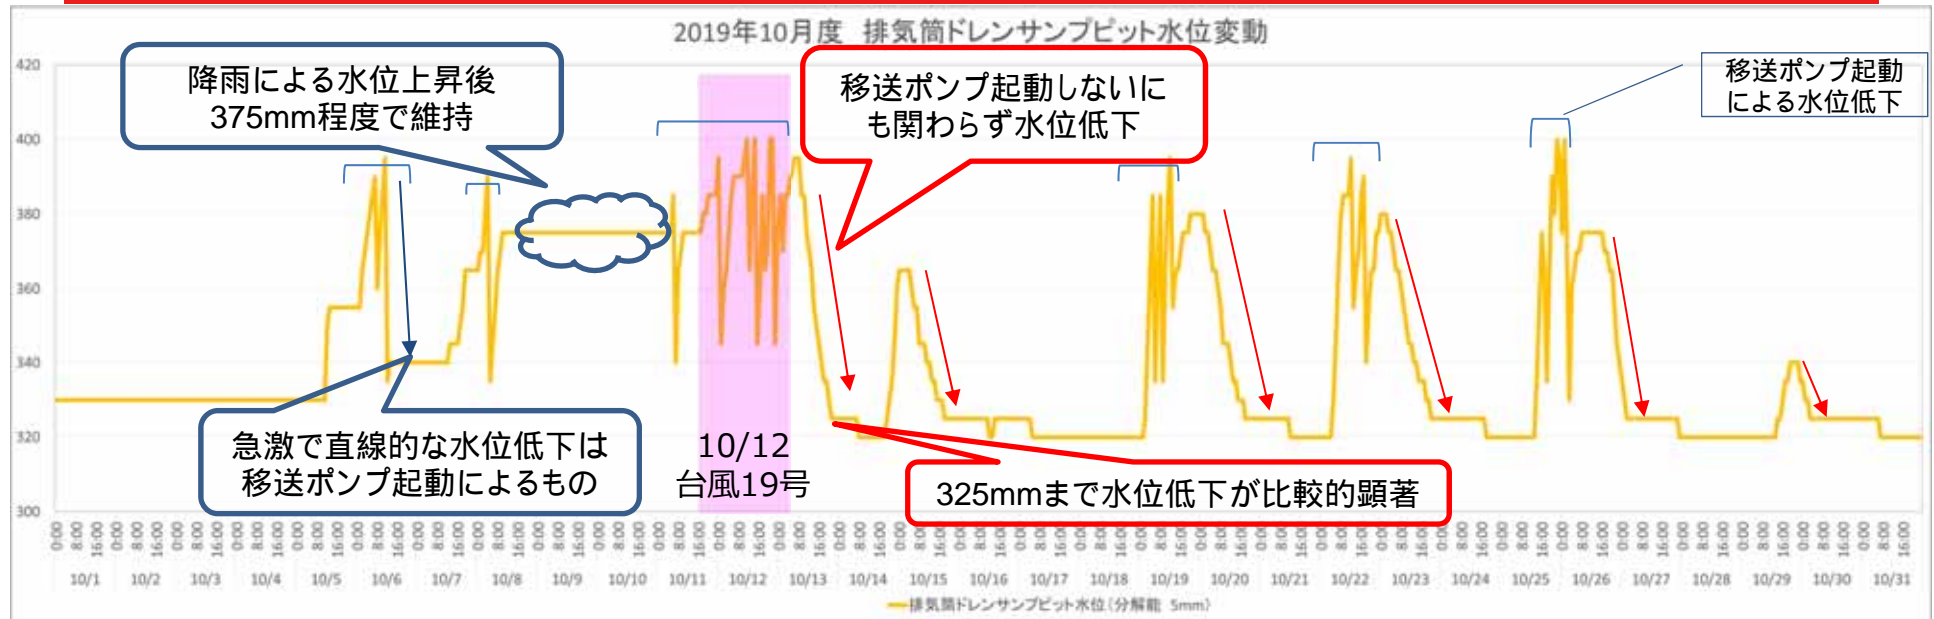
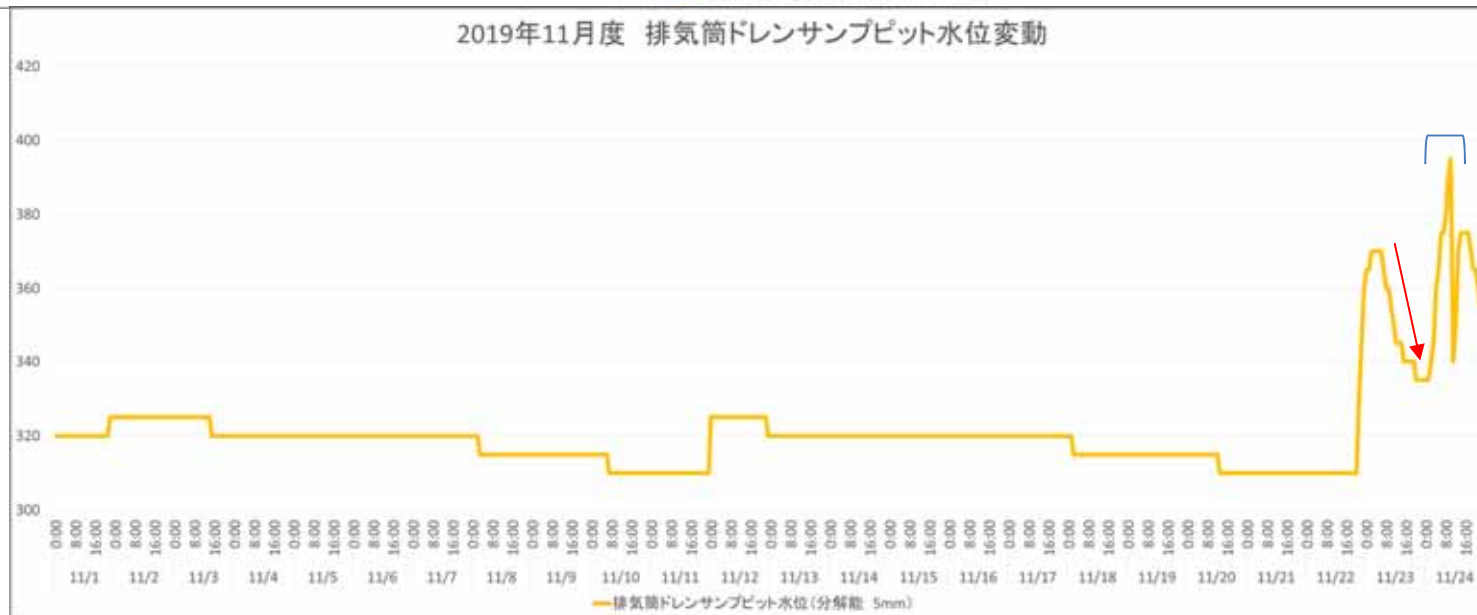
# 水位データ (10月、11月)

- 1/2号機排気筒ドレンサンプピット（以下：ピット）は、1/2号機排気筒内に入った降雨を溜めるために設置したものであり、水位400mmを超えたタイミングでポンプを起動して水を移送することで、都度330mmまで水位を低下させています。
- 当該ピットに対する最近の降雨による水位変動の傾向をつかむために水位データの推移を詳しく確認していたところ、水の移送をしていない時にも当該ピット水位が一定の水位(約325mm)まで低下する傾向を昨日(11月26日)確認しました。その後、過去に遡って水位データの水位を確認したところ、10月12日の台風19号以降に水位低下傾向が見られることが本日(11月27日)わかりました。
- なお、構内排水路モニタ、海水放射線モニタ、周辺のサブドレンピットの放射能濃度に有意な変動はなく、現時点で外部環境への影響は確認されておりません。

- ピットからの流出の可能性を踏まえた影響緩和対策
  - ✓ 水位低下が緩やかとなる325mm以下での水位管理の検討  
移送ポンプの起動・停止設定  
現状：400mm起動、330mm停止  
変更後：可能な限り低い水位管理となるような設定値を検討
  - ✓ 特異な事象の確実な検知および設定変更後の傾向の把握のため、24時間のトレンドデータの確認を1回／日の頻度で実施
- 調査の結果、以下の周辺での作業等と本事象との因果関係の有無について確認。他にも可能性のある作業等を抽出し関係を調査。
  - ✓ 排気筒解体作業における落下物の影響
  - ✓ 周辺の地盤改良の影響
  - ✓ 凍土壁の影響

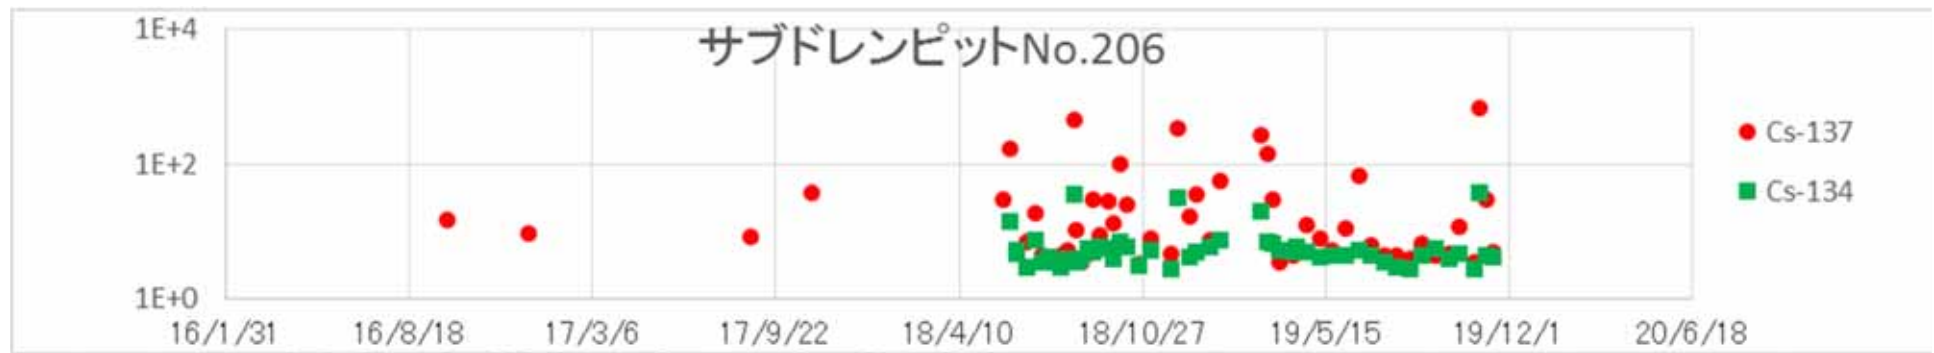
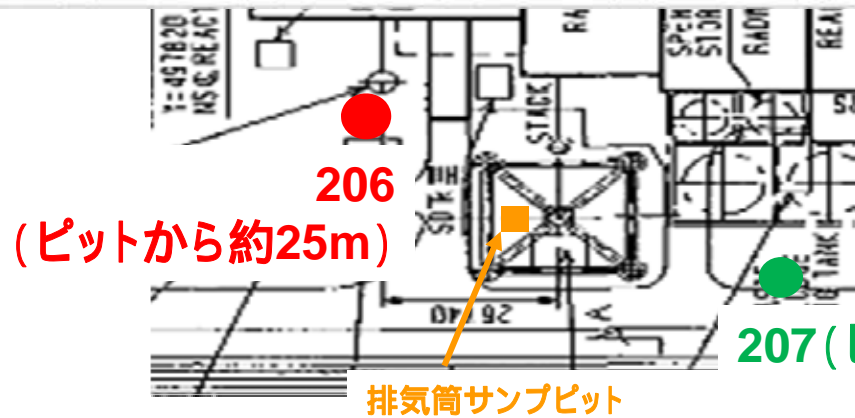
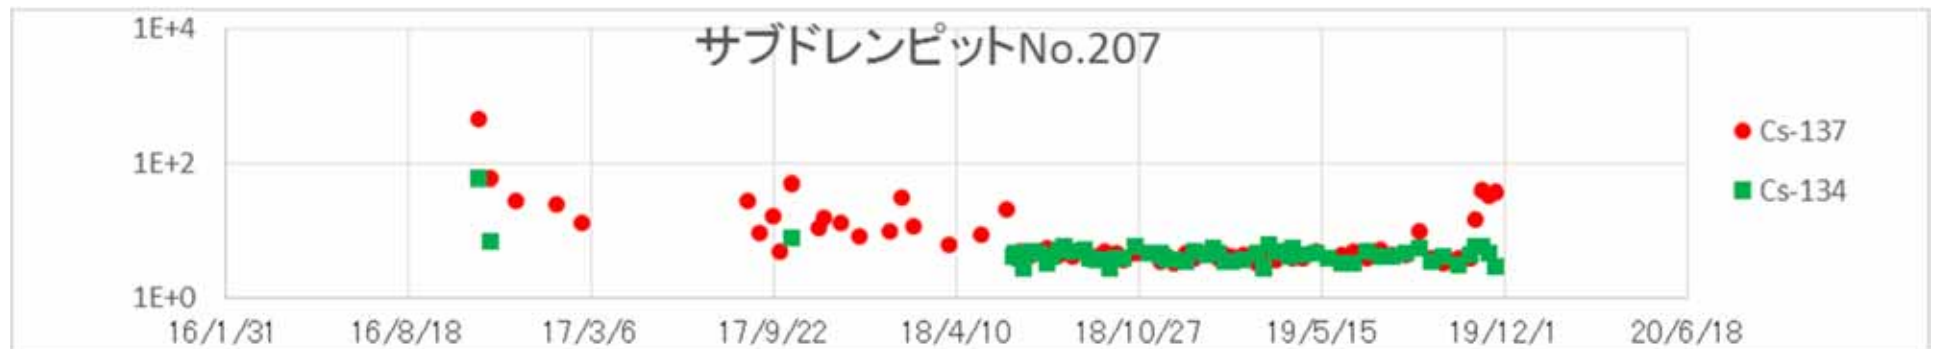
# 周辺の状況 (サブドレンピット)

放射能濃度の傾向は、2019年10月前後で変わらない。

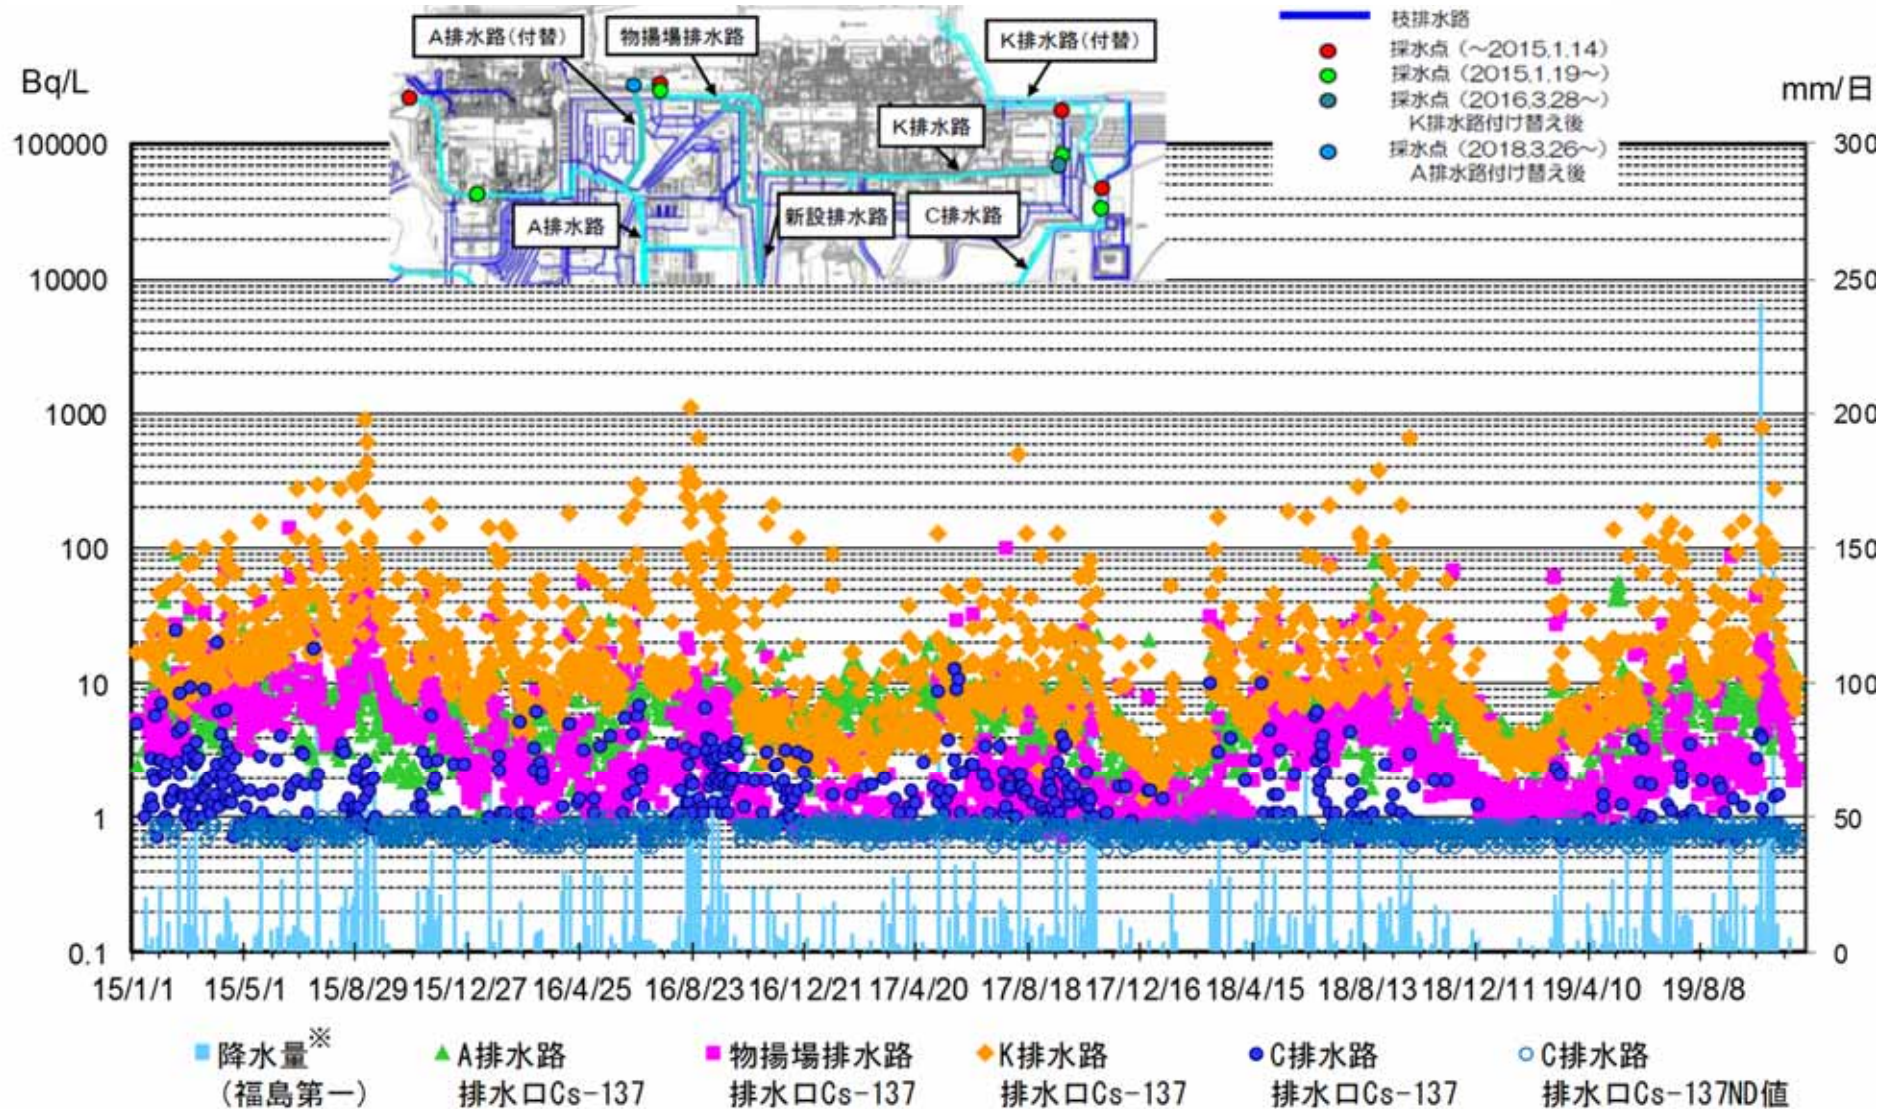
# 周辺の状況 (K排水路)

< K排水路 > 降雨時に上昇する傾向は、2019年10月前後で変わらない。

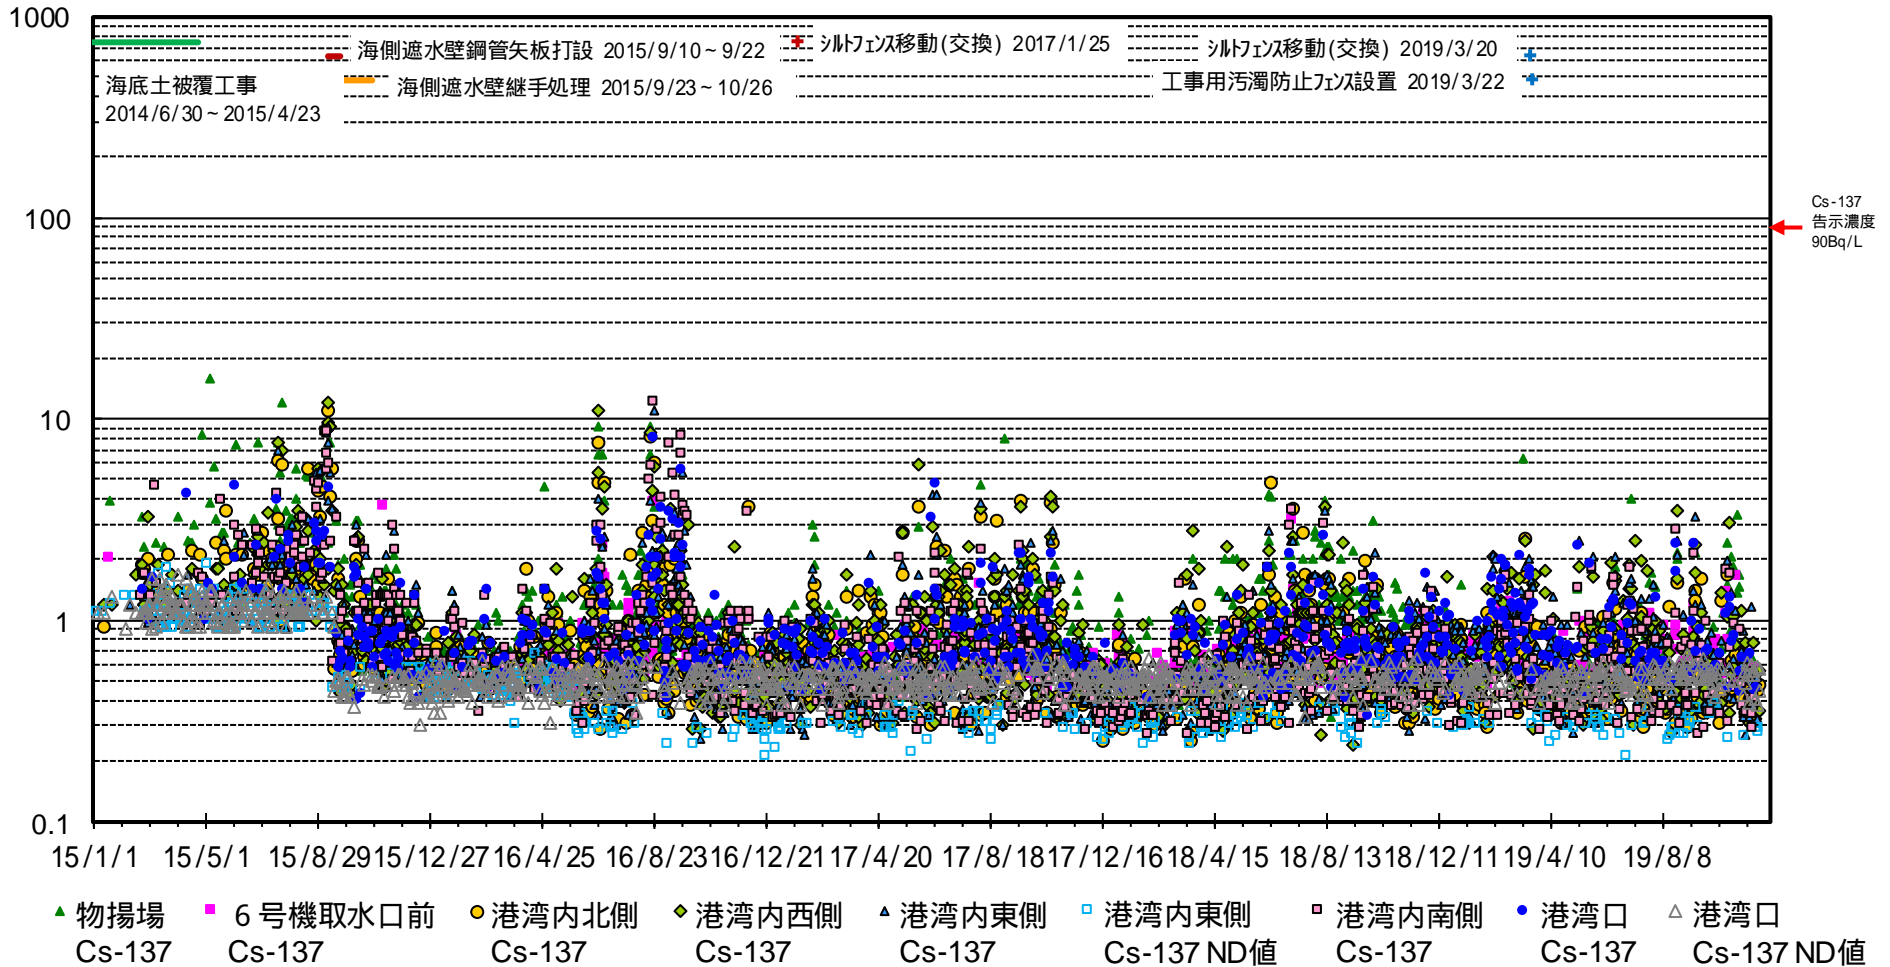
## 港湾内の海水の濃度推移 (Cs-137)

<港湾内エリア> 降雨時に上昇する傾向は、2019年10月前後で変わらない。
