# 福島第一原子力発電所 増設多核種除去設備 処理水受入タンク2 入口弁フランジ部からの漏えいについて

< 参 考 資 料 >  
2020年7月1日  
東京電力ホールディングス株式会社  
福島第一廃炉推進カンパニー

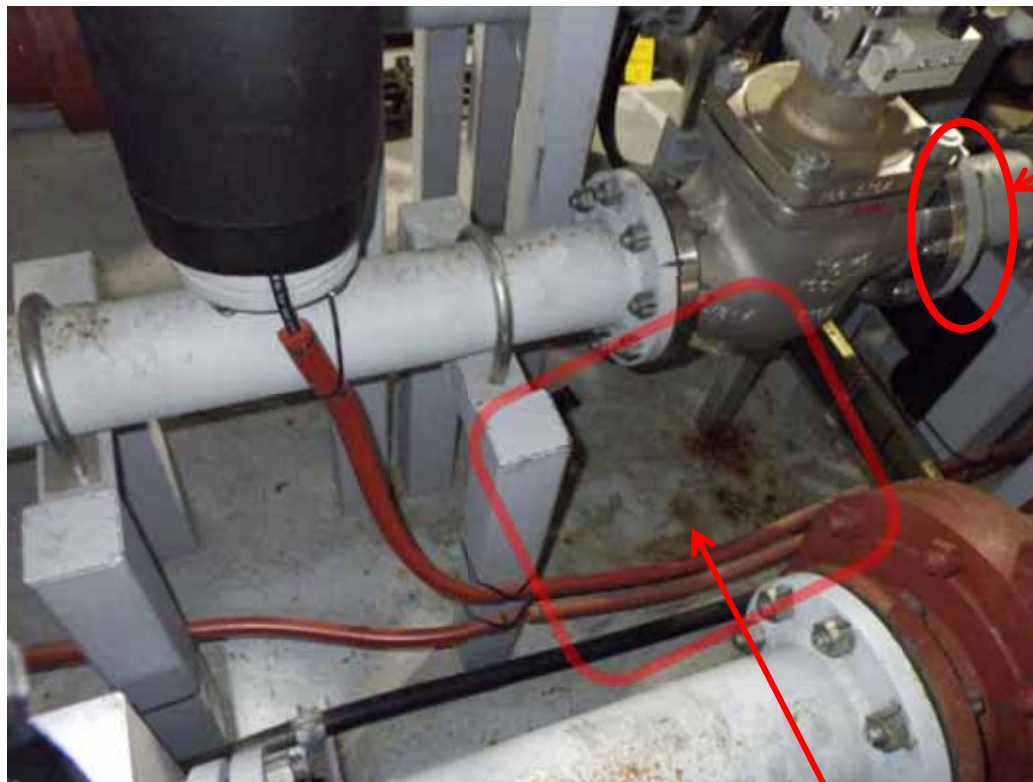
# 漏えい箇所

- 本日（7月1日）午前10時43分頃、運転中の増設多核種除去設備処理水受入タンク2 入口弁フランジ部から水が滴下していることをパトロール中の協力企業作業員が発見しました。
- 滴下した水は増設多核種除去設備にストロンチウム処理水を受け入れるタンク2の上流側の水であり、滴下範囲は約50cm×約50cm×深さ1mmです。
- 発見時、水は1分間に1滴程度で滴下していましたが、増設多核種除去設備を循環待機としたことにより、午前11時20分、滴下が停止したことを確認しております。また、床面の拭き取りを実施するとともに、念のため、フランジ部について、袋養生を実施しています。
- 滴下した水は建屋の堰内に留まっていること、および敷地周辺モニタリングポスト、連続ダストモニタに有意な変動がないことを確認しており、周辺環境への影響はありません。
- なお、当該漏えい水については、滴下した水の量が少ないため分析は出来ていないものの、直近（2020年6月9日）における運転時の定例分析結果は、全ベータ： $4.25 \times 10^4$  Bq/L、セシウム-134： $4.83 \times 10^1$  Bq/L、セシウム-137： $9.60 \times 10^2$  Bq/Lあることを確認しています。（上流側のストロンチウム処理水タンクからサンプリングしたもの）
- 今後、フランジ部から水が漏えいした原因を調査し、適切に再発防止対策を講じてまいります。

漏えい発生箇所

床面の水溜まり範囲  
約50cm x 約50cm x 深さ約1mm
