漏えい箇所写真

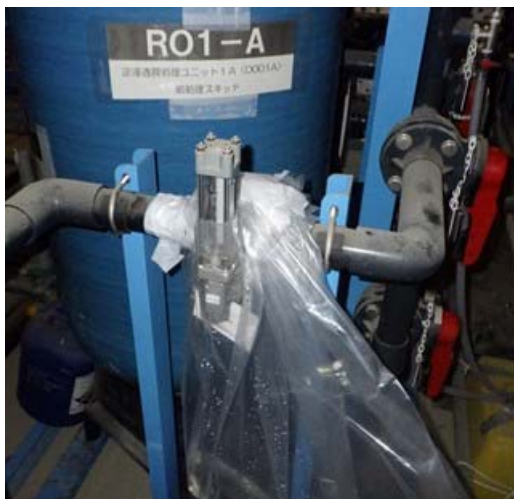
①急速ろ過装置（A）入口流量計

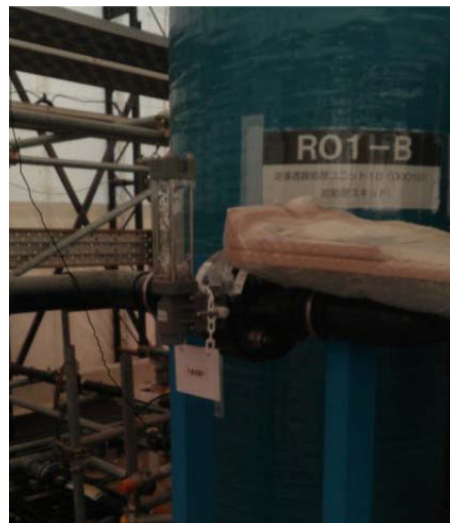
②急速ろ過装置（B）入口流量計

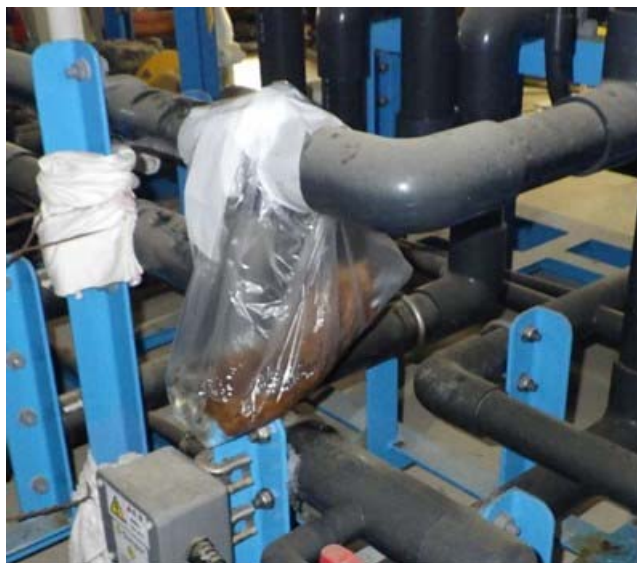
③ROモジュール出口配管フランジ部

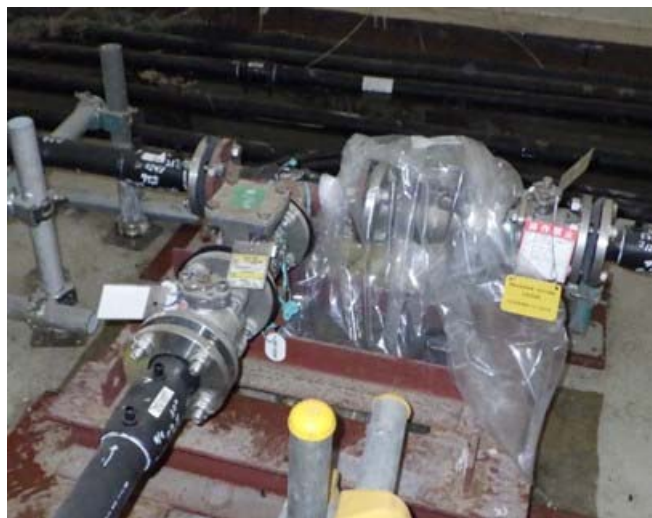
④ROドレン出口逆止弁フランジ部
