## 【概要】

## 【参考】時系列、現場イメージ図

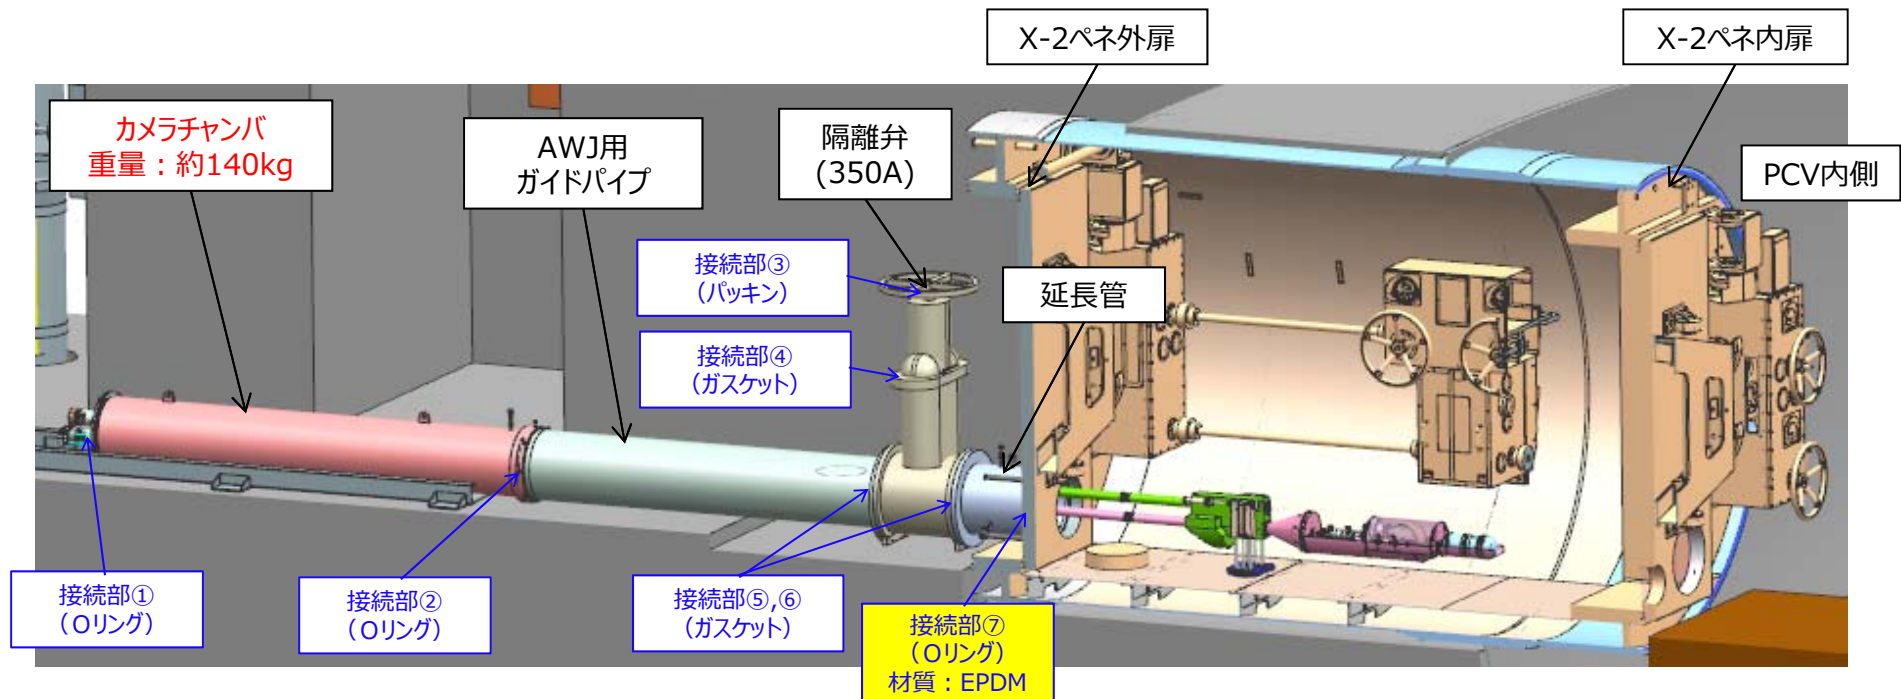
現場イメージ

- 昨日（1月21日）午後6時30分頃、1号機原子炉格納容器（以下「PCV」）の圧力が低下していることを、当社社員が確認しました。
- 1号機においては、PCV内部調査に向けたアクセスルート構築作業に向けたPCV内干渉物調査の事前準備として、昨日（1月21日）午後5時20分頃から午後6時10分頃まで、カメラ装置の挿入に用いるカメラチャンバ（以下「当該管」）取付作業等を実施しておりましたが、その後午後6時30分頃、PCV圧力低下していることを確認したことから、当該管を午後9時20分頃に取り外し、設備の状態を当該管取付作業前の状態に戻したところ、低下していたPCV圧力が上昇したことを確認しました。
- その後、本日（1月22日）午前3時頃、PCV圧力が当該管取付作業前の水準まで回復（上昇）したことを確認しました。
- これらのことから、PCV圧力が低下した原因は、当該管取付作業に起因し発生したものと推定しておりますが、引き続き、漏えい箇所や原因について調査を進めるとともに、再発防止対策を検討してまいります。
- なお、作業エリアのダストモニタ、プラントパラメータ、モニタリングポスト、敷地境界ダストモニタ、構内連続ダストモニタの値に有意な変動が無いことを確認しています。

- 午後4時40分頃 作業開始
- 午後5時20分頃 カメラチャンバ取付開始
- 午後6時10分頃 カメラチャンバ取付終了
- 午後6時30分頃 PCV圧力の低下傾向を当社社員が確認
- 午後8時50分頃 隔離弁のシートパス有無確認を開始
- 午後8時57分頃 隔離弁のシートパスが無いことを確認
- 午後9時06分頃 カメラチャンバ取外開始
- 午後9時20分頃 カメラチャンバ取外完了
- 午後9時23分頃 PCV圧力の上昇傾向を確認

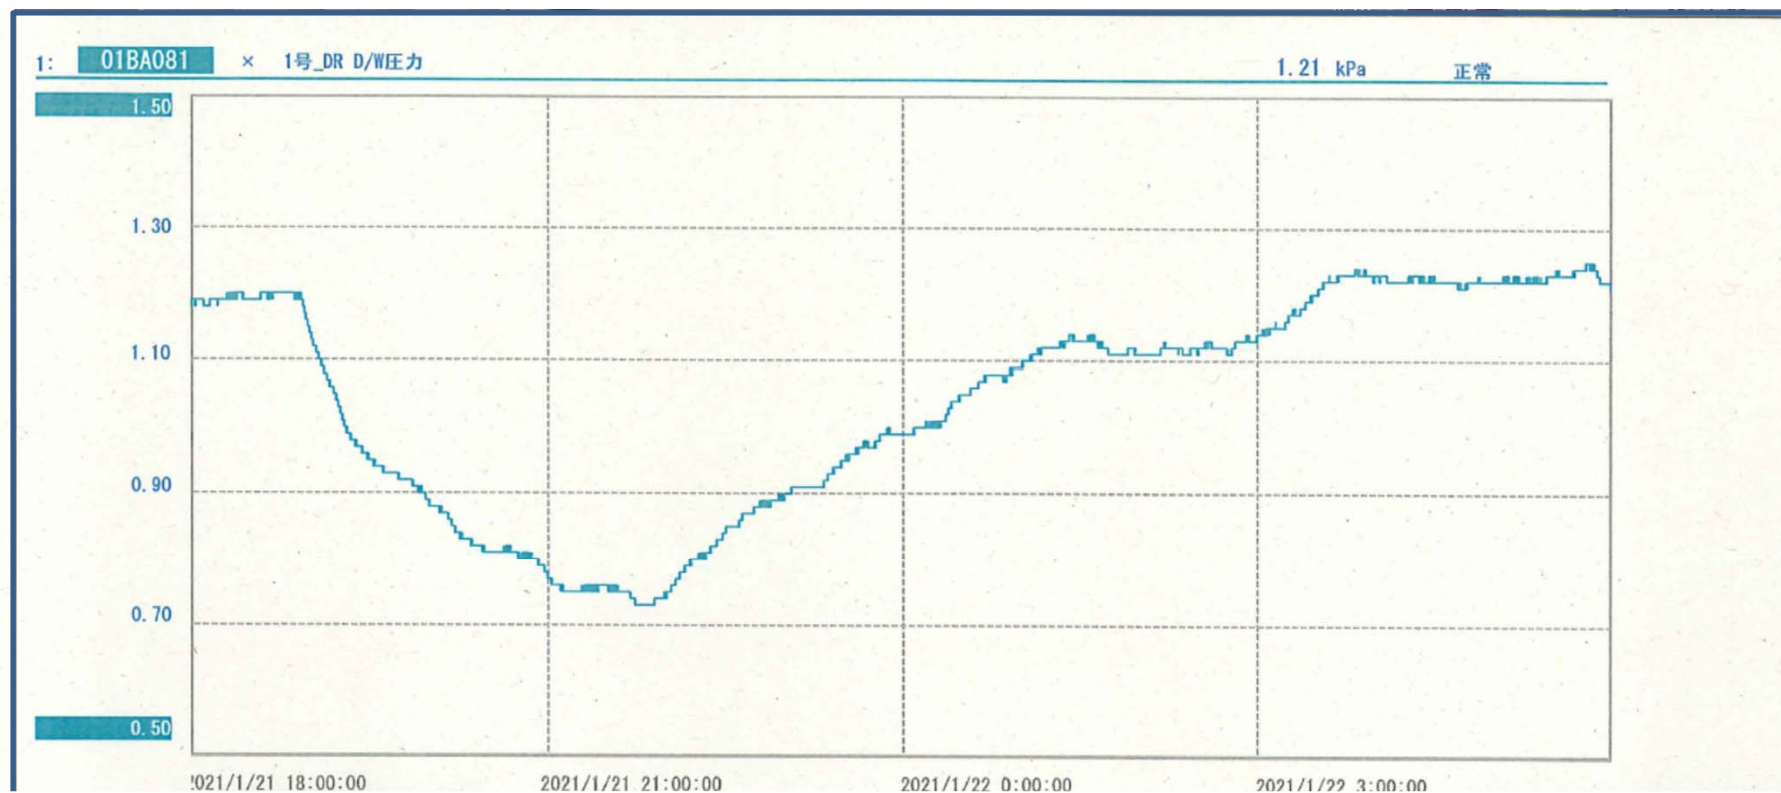
# 【参考】PCV圧カトレンド

- 午前3時頃 PCV圧力が作業開始前の水準に回復(上昇)
