# 地震発生後の福島第一原子力発電所の状況について

< 参 考 資 料 >  
2021年2月15日  
東京電力ホールディングス株式会社  
福島第一廃炉推進カンパニー

現場パトロール（区分Ⅲ）の状況（2月14日）  
2月14日午前0時55分より現場パトロール（区分Ⅲ）を開始

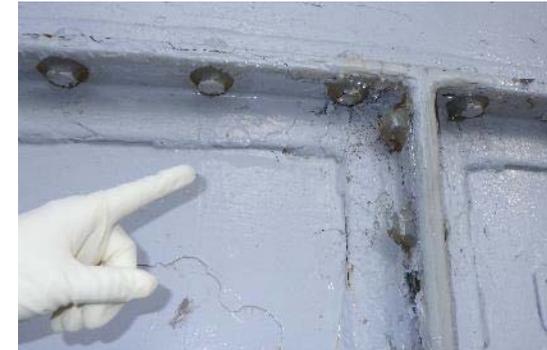
### FタンクエリアH3タンクフランジ下部からの漏えい

概要：5カ所合計で鉛筆芯約1本分の漏えい、堰内にとどまっており、外部への影響はなし。  
モニタリングポスト・敷地境界ダストモニタ・構内排水路モニタ・海水モニタに  
有意な変動なし

午前 5 時00分頃 FタンクエリアH 3タンクフランジ下部から、水の漏えいを確認。タンクの貯留水は、5、6号機建屋内地下に溜まっていた滞留水。漏えいした水は、堰内にとどまっており、外部への影響はない。その後、連結弁を閉め、当該タンクを隔離したが、漏えいはタンク下部フランジ5箇所から継続している。

対応：2月15日午前8時15分頃、当該漏えい部位より水位を  
下げ、漏えい停止。今後、修理予定

午前8時15分 FタンクエリアH 3タンクからの漏えいについては、当該タンクからの水移送を行い、漏えいは停止していることを確認。

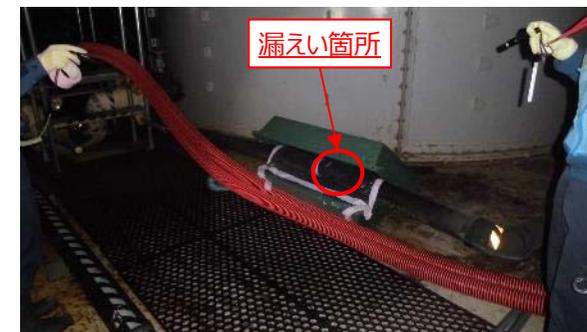
### FタンクエリアI-7タンク上部フランジ部漏えい

概要：FタンクエリアI7タンク上部フランジ部からの漏えい（1滴/3秒程度、直ちに受けを設置し水溜まり無し）。水位を下げるため内包水を移送する系統を構成したところ午後7時4分頃、移送系統から漏えい（3m×4m×1mm、1m×1m×10mm）

対応：系統構成を中止し移送系統からの漏えい停止（I7タンクは継続中）、I7タンク・移送系統ともに受け設置済み、漏えい水は回収済

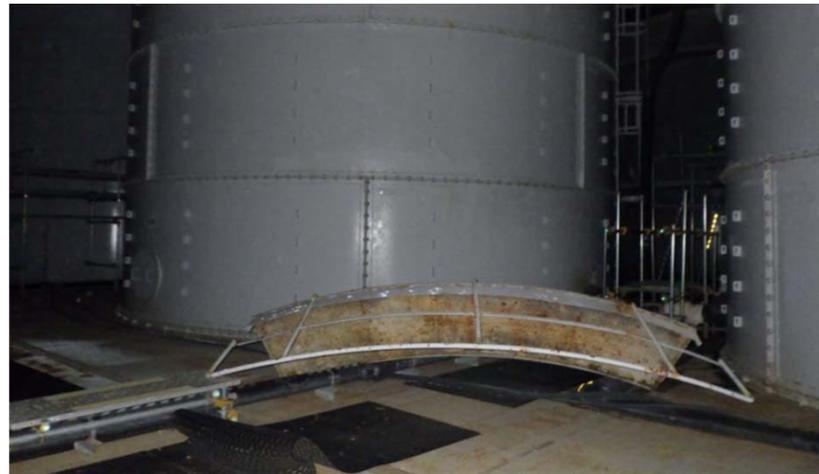
### Fタンクエリアでフランジタンク歩廊落下

- ・発生：午前4時30分頃
- ・概要：Fタンクエリア（J3,J4,J6,I2,I3,I7,H3）7カ所でフランジタンクの歩廊が落下
- ・対応：立ち入り制限を実施済み。ケガ人やタンク等の破損は無し。今後、修理予定

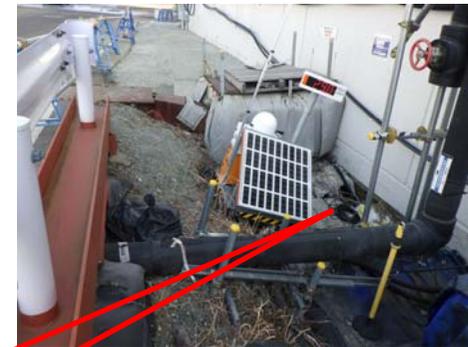
陥没箇所

### 滞留水移送ラインの高温焼却炉建屋（HTI）と焼却工作建屋への分岐点付近陥没

- ・発生（確認時間）：2月14日午前10時54分頃
- ・概要：滞留水移送ラインの高温焼却炉建屋（HTI）と焼却工作建屋の分岐付近の地面が陥没していることを確認。水漏れ等は現時点で確認されていない。
- ・対策：滞留水移送ラインの系統を切り換えているため、運転に影響はない。また、今後、詳細に現場調査するとともに、損傷等があった場合は、速やかに対策を講じていく。

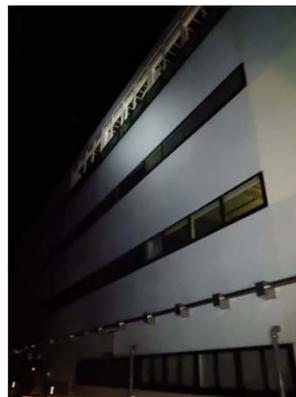
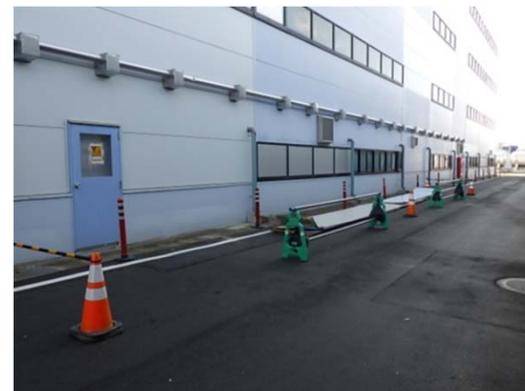
### 大型メンテナンス建屋北側壁面パネルが落下

- ・発生（確認時間）：2月14日未明
- ・概要：大型メンテナンス建屋北側壁面パネルが落下しているのを確認、現地を立入制限している。また、落下する可能性のあるものは、仮固定を実施。（けが人なし）
- ・対応：今後修理予定

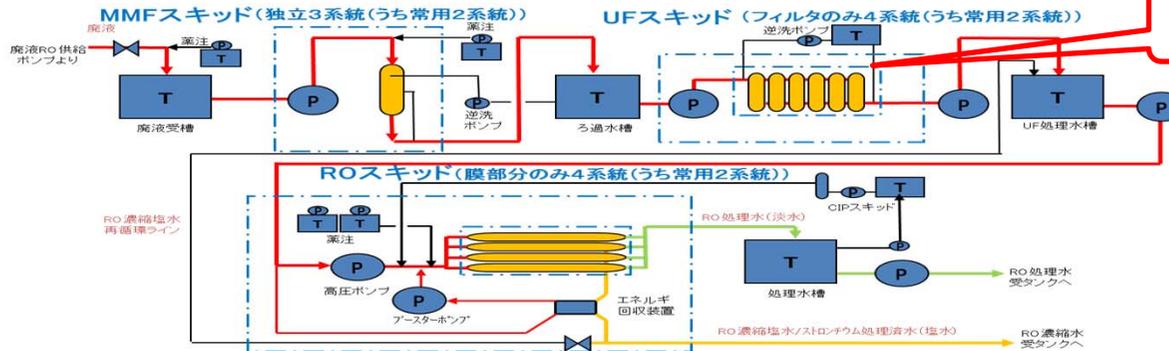
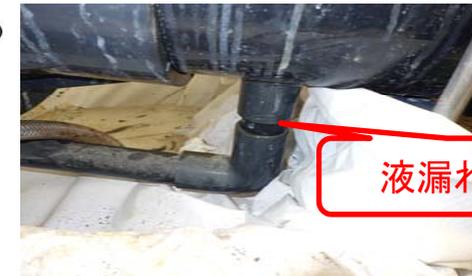
## 淡水化装置（RO-3）のフィルタ（UF-2-2）からの滴下（養生内）

- ・発生（確認）時間：午前10時18分
- ・概要：主配管とドレン配管の融着部より2～3滴/秒の滴下あり、ただし養生内に留まっている。漏えい水（約15リットル）の回収完了。環境への影響なし。
- ・対策：・主配管当該部の前後弁を閉操作実施⇒その後停止
- ・その他：当該系統は4系統のうち2系統使用, 2系統予備のためRO-3の運転への支障はない。

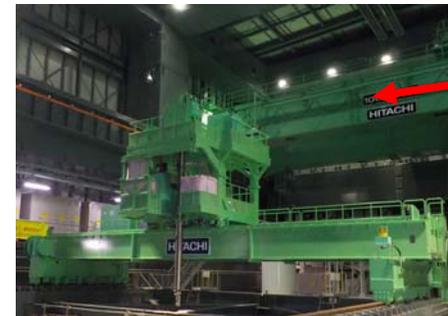
天井クレーン  
(地震前撮影)

## 4号機原子炉建屋天井クレーンから油滴下

- ・発生（確認時間）：午前1時43分頃
- ・概要：4号機原子炉建屋天井クレーンから油滴下を確認、漏えい範囲は約40cm×30cm×1mmと限定的であり環境への影響はなし
- ・対応：クレーンは休止中で拭き取りにて対応済み、3月予定の定期点検にて確認予定

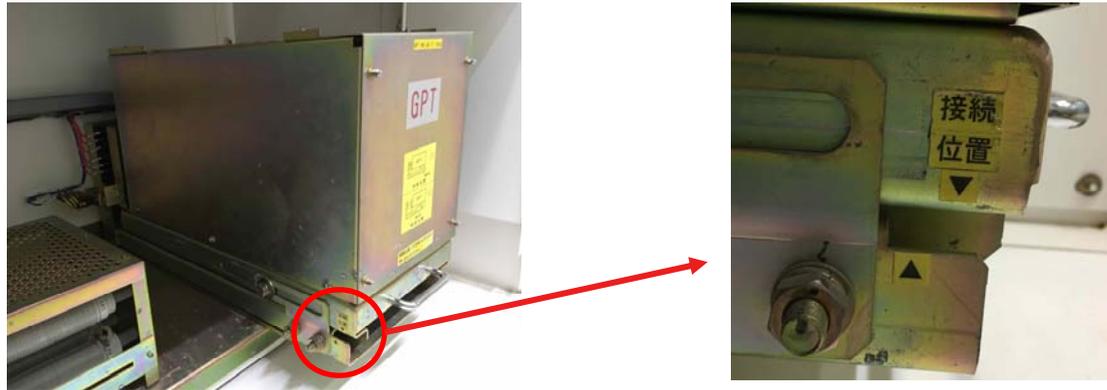
### 所内共通P/C（パワーセンター）3B電圧不足警報の誤発報

- ・発生（確認時間）：午後3時頃
- ・概要：不足電圧を検出する装置（GPT変圧器）が地震により断路位置となったため誤動作
- ・対応：本日（2月15日）、所内共通P/Cを停止し点検予定（必要な設備は別系統に振り分け）

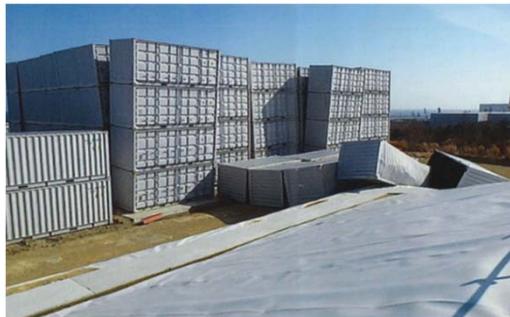
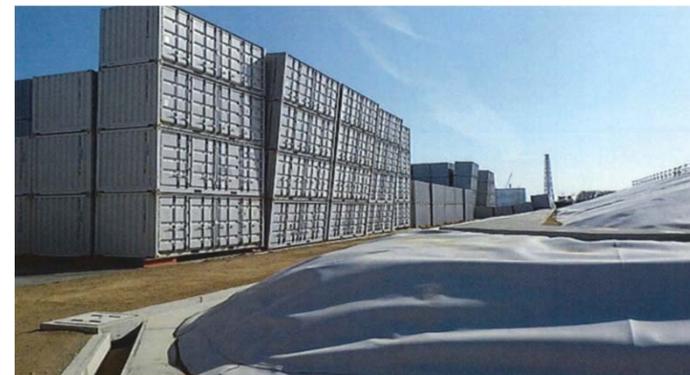
### 瓦礫保管エリア一時保管施設でのコンテナ傾き及び転倒

- ・発生（確認時間）：2月14日午後1時51分頃
- ・概要：瓦礫保管エリア一時保管施設（AAエリア）の瓦礫コンテナの一部が転倒及び傾き（転倒2箇所、12台程度、傾き数箇所、10列程度）
- ・対応：現地に立入制限、今後修復予定

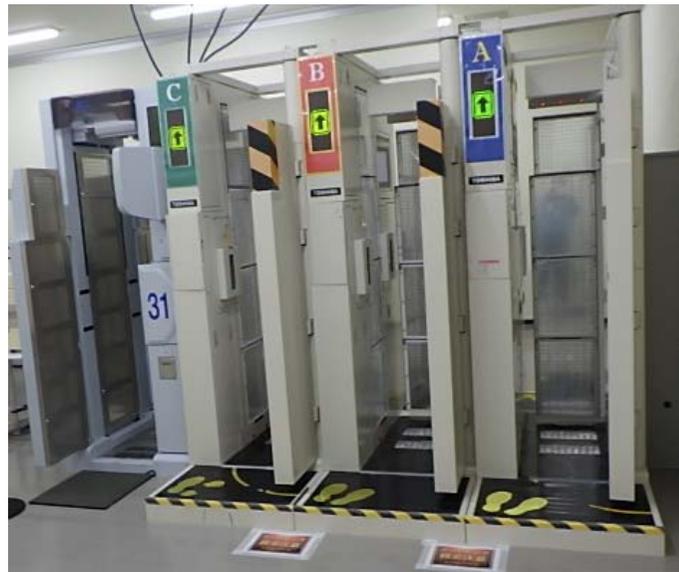
免震重要棟（地震前撮影）

### 体表面汚染モニタ動作不能

- ・ 発生（確認時間）：2/14未明
- ・ 概要：入退域管理施設（3台）、免震重要棟（3台）、車両スクリーニング場（1台）の体表面汚染モニタ動作不能（地震に伴い位置センサーのリセットが必要となったもの等）
- ・ 対応：動作不能時は残りのモニタに加え手サーベイにより対応。車両スクリーニング場以外は全台復旧済み（午後3時頃）

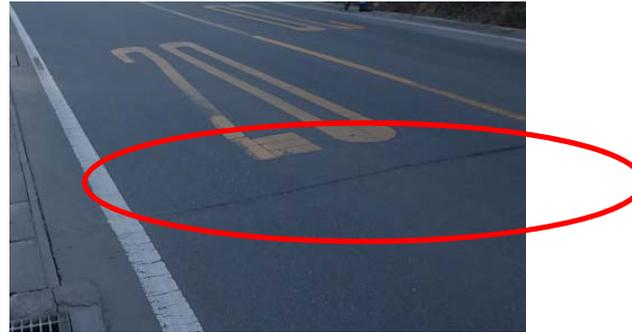
### 5号機西側道路亀裂

- ・発生（確認時間）：午後2時40分頃
- ・概要：5号機西側道路亀裂を確認
- ・対応：車両の通行に問題なし（必要に応じて補修）

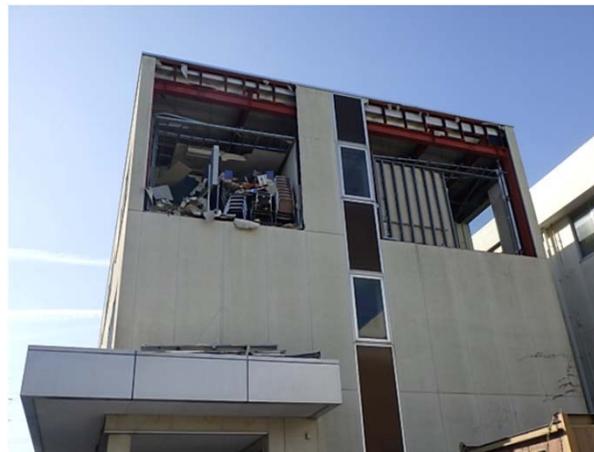
### 協力企業棟外壁および天井パネル落下

- ・発生（確認時間）：2月14日未明
- ・概要：協力企業棟外壁および天井パネルが落下しているのを確認し、現地を立入制限している。（けが人なし）
- ・対応：今後修理予定

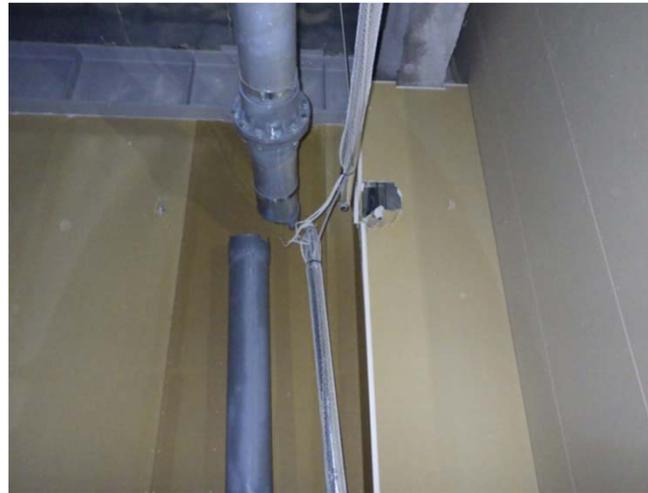
### 大型休憩所8階給水管配管損傷

- ・発生（確認時間）：2月14日未明
- ・概要：大型休憩所8階給水管配管が損傷し水漏れが発生。配管が損傷したため、給水ができなくなった。そのため、バルブを閉じることで、損傷箇所を切り離し仮復旧（午後0時30分頃）した。（給水管は右側）
- ・対応：今後修理予定
