福島第一原子力発電所 W2エリアに保管していたコンテナ37基の調査結果（速報）

< 参 考 資 料 >
2021年4月22日
東京電力ホールディングス株式会社
福島第一廃炉推進カンパニー

W2エリアに保管していたコンテナ37基の調査結果（速報）

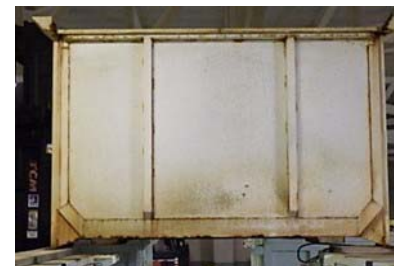
③右面

- なお、一部に著しい腐食が確認されたコンテナは、3段積みの最上段に保管しており、その下に保管していたコンテナの表面汚染密度を測定したところ、以下を確認しました。
 - ✓ コンテナ右面において、他の面と比較し、高い表面汚染密度（最下段のコンテナ：28Bq/cm²、中段のコンテナ：27Bq/cm²）であった。
 - ✓ 高い表面汚染密度を確認した右面は、最上段のコンテナの腐食箇所と同じ面であった。
 - ⇒ 最上段のコンテナから内容物が漏えいし、下に保管していたコンテナの右面を伝い、地表面に内容物が移行した可能性がある。
- W2エリアの地表面で確認されたゲル状の塊（ゲル状の物質を含んだ土）と、一部に著しい腐食が確認されたコンテナの底面に溜まっていた水との関連性については、現在、両者の性状分析を行っており、その結果を踏まえ、関連性を評価してまいります。
- また、3月2日に物揚場排水路に設置しているPSFモニタで高警報が発生した原因と、W2エリアの地表面で確認されたゲル状の塊（ゲル状の物質を含んだ土）との関連性については、上記の関連性評価の結果、およびW2エリアのアスファルトはぎ取りと再舗装作業前後の降雨時の状況等を踏まえ、総合的に評価してまいります。

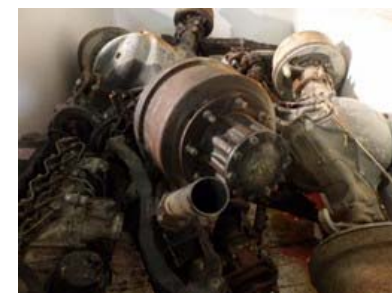
⑦内容物(車のエンジン解体片)

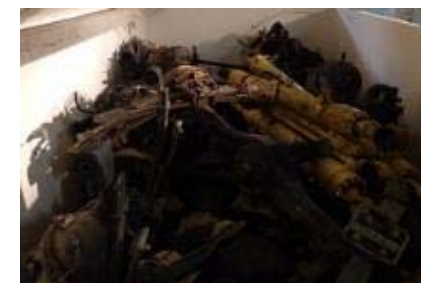
⑦内容物(車のエンジン解体片)
