多核種除去設備(ALPS)ならびに高性能容器(HIC)の排気フィルタについて (続報2)

ALPS設備における排気フィルタ点検結果

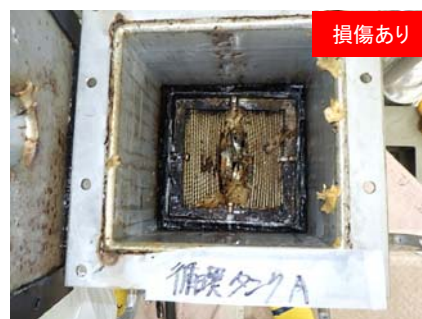
既設ALPS 循環タンクA

※ 1 炭酸ソーダ貯槽：前処理設備で使用する薬品を供給するタンク
循環タンクA、循環タンクB、循環タンクC：バッチ処理タンクで生成された鉄共沈スラリーをクロスフローフィルタに供給するタンク

循環タンク（A、B、C）計3箇所、炭酸ソーダ貯槽 1 箇所の4箇所では損傷あり

- その後、既設ALPSおよび高性能ALPSの設備 (付帯設備も含む) の排気フィルタについて点検を進め、9月24日までに点検が完了しました。
- 点検の結果、既設ALPSは28箇所中計4箇所※¹ (9月21日にお知らせ済みの1箇所を含む) の排気フィルタの損傷を確認しました。高性能ALPS (5箇所) については、損傷が確認されませんでした。
- 排気フィルタは、浄化機能と異なる付帯設備であり、排気フィルタの損傷がALPSの浄化性能に影響に与えることはなく、水処理への影響はありません。
- 今回損傷を確認した排気フィルタについては、今後、代替フィルタの設置や、フィルタの交換作業を順次進めます。また、原因調査の結果を踏まえ、恒久対策を講じてまいります。

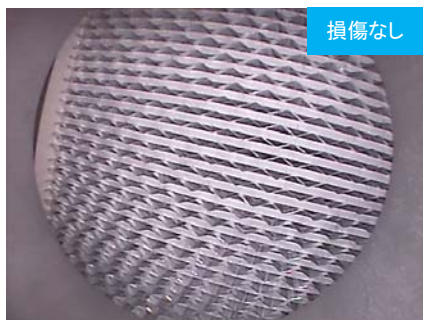
高性能ALPS 供給タンクA

5箇所全てで損傷なし
