陸側遮水壁内側の調査状況

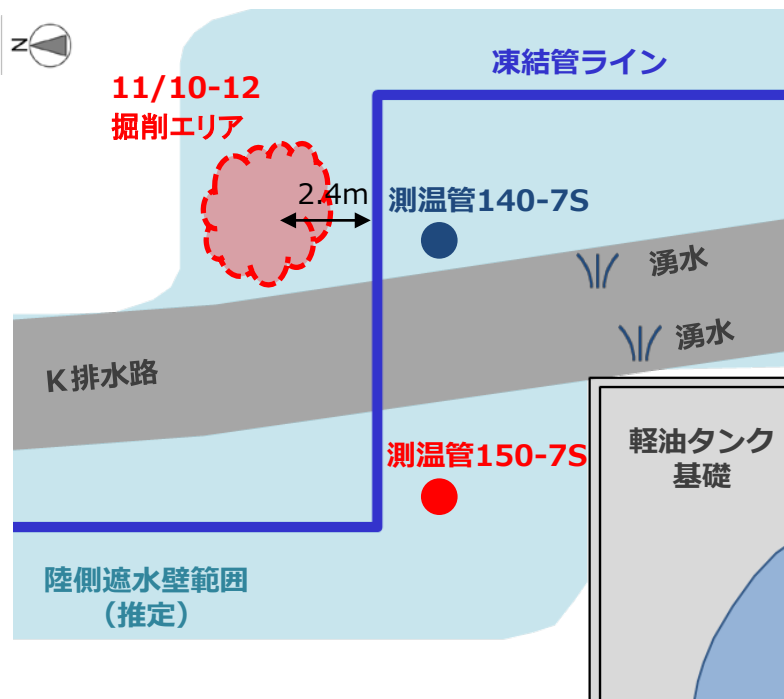
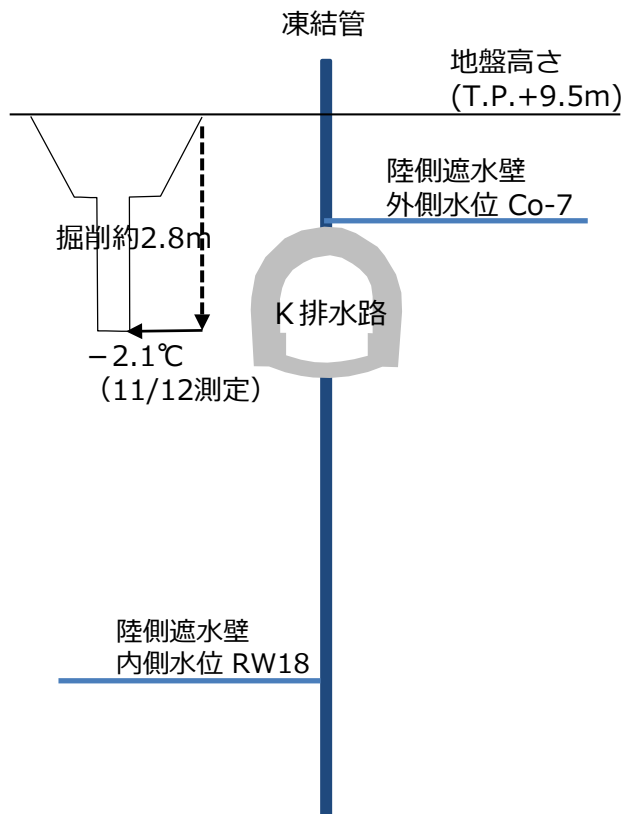
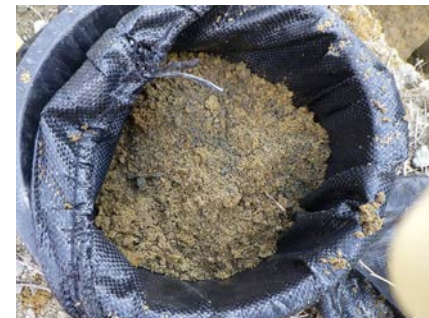
- 掘削深さ-2.7m付近より深部にて地中温度が0℃以下であることを確認しました。
- 陸側遮水壁内側エリアの掘削範囲において地下水は確認されませんでした。
- この調査結果に加え、内外水位差が十分に確保されていること、サブドレンの汲み上げトレンドに変化ないことから、陸側遮水壁は正常に機能していると評価しております。

掘削深さ (m)	T. P (m)	地中温度 (°C)
G.L.+0.00	T.P.+9.00	18
G.L.-1.50	T.P.+7.50	6.1
G.L.-1.80	T.P.+7.20	5.1
G.L.-2.55	T.P.+6.45	0.3
G.L.-2.70	T.P.+6.30	-0.9
G.L.-2.80	T.P.+6.20	-1.6
G.L.-2.84	T.P.+6.16	-2.1

地中温度は、温度計を掘削箇所にて埋設して計測

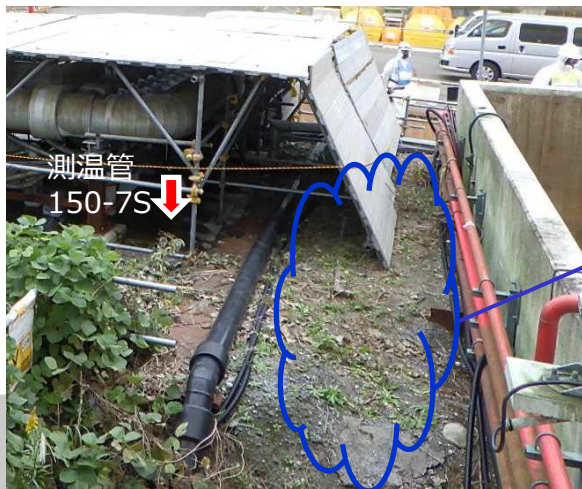
ダブルスコップにより掘削した土
G.L.-2.6m付近

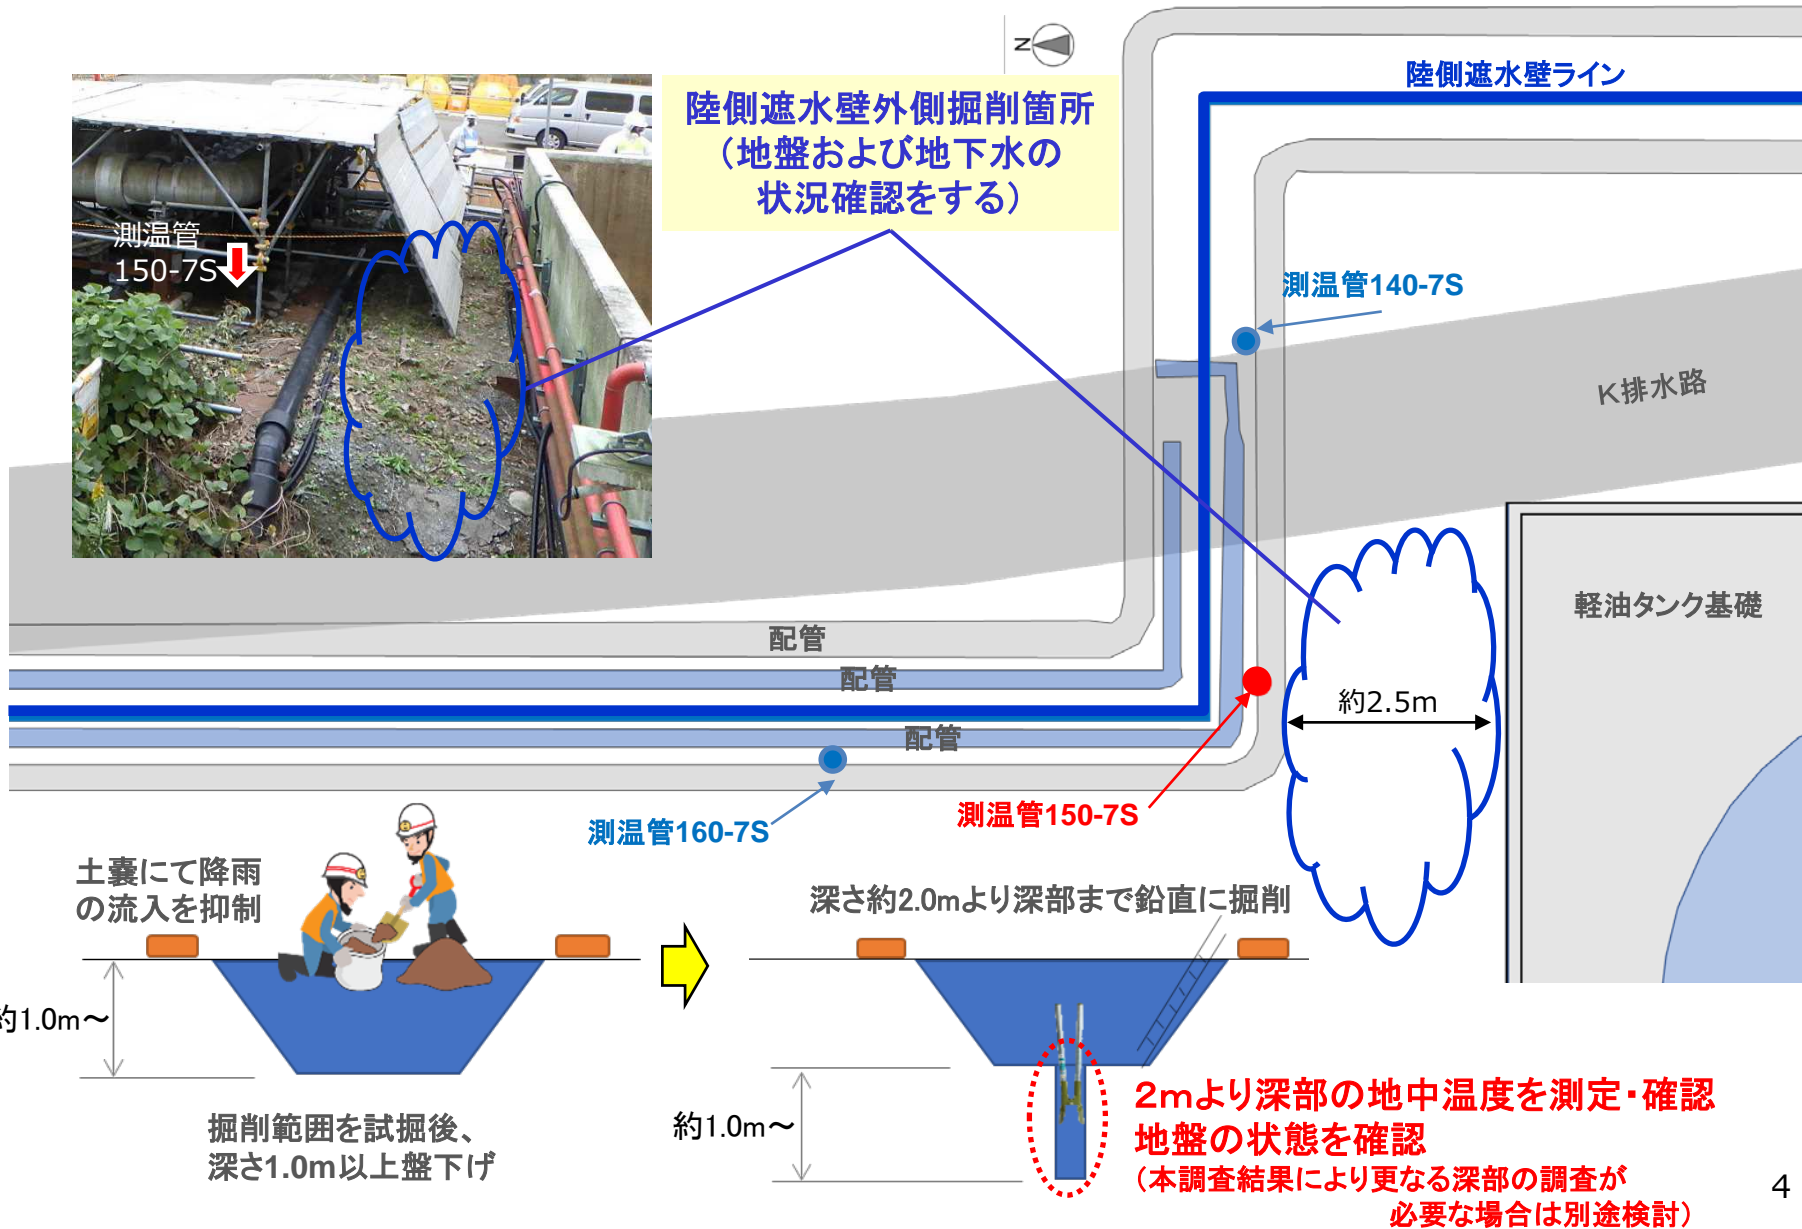
陸側遮水壁外側掘削箇所
(地盤および地下水の
状況確認をする)

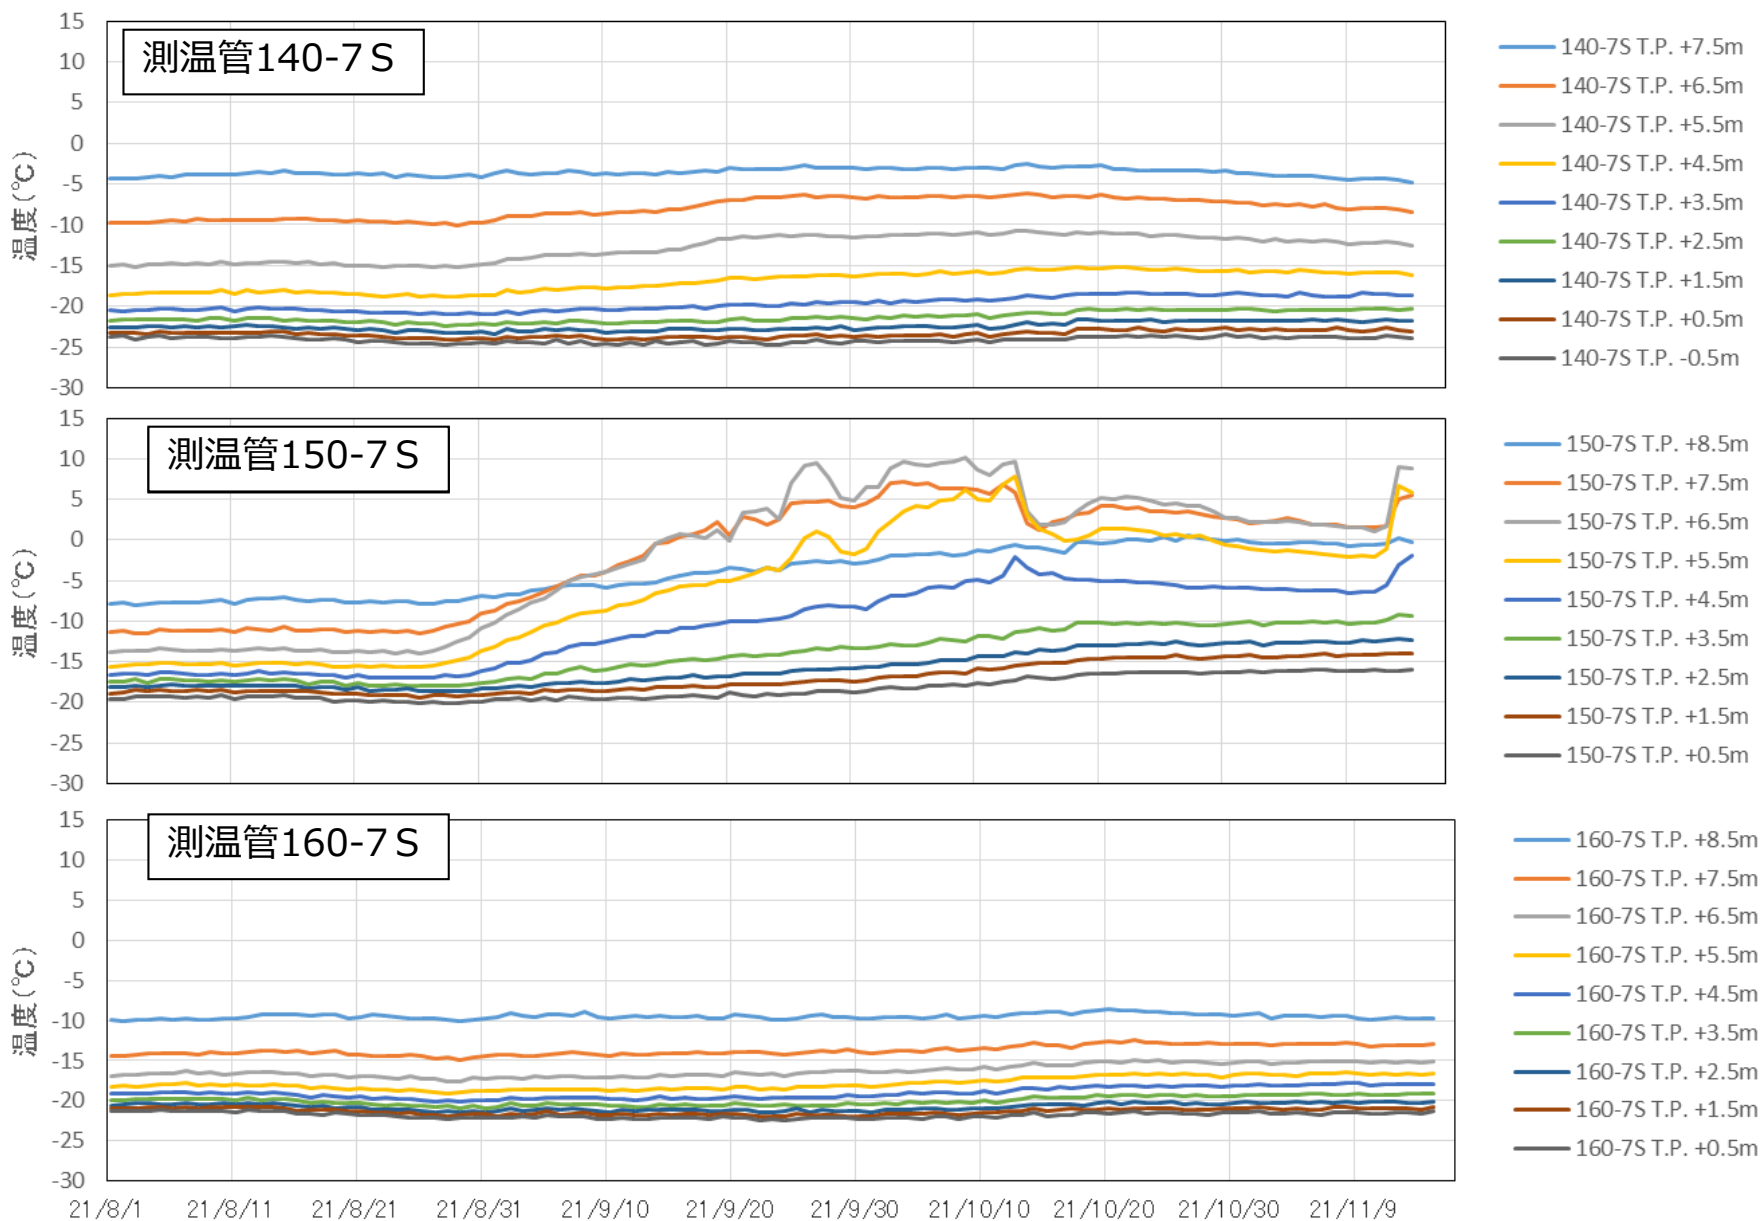
参考) 測温管150-7 S及び周辺測温管の温度経時変化 (表層抜粋)

- 11月10日から11月12日にかけて実施した陸側遮水壁内側の地盤の掘削調査の結果、深度-2.7m付近より深部では地中温度が0℃以下であること、および、掘削調査範囲では地下水が無いことを確認しました。この調査結果に加え、内外水位差が十分に確保されていること、サブドレンの汲み上げトレンドに変化がないことから、陸側遮水壁は正常に機能していると評価しております。
- 本日（11月15日）から11月19日にかけて、陸側遮水壁外側の地盤、地下水の状況を確認するため、陸側遮水壁外側の掘削調査を実施します。
- また、11月13日朝、測定温度の定例確認において、測温管150-7SのT.P.+ 4.5m～5.5m、T.P.+ 5.5m～6.5m、6.5m～7.5mの測定値に温度上昇があることを確認しました（5スライド参照）。その後、有意な温度変化はありません。
- 温度上昇は、測温管150-7Sのみで、周辺測温管140-7S、160-7Sには変化はありません。なお、内外水位差が十分に確保されていること、サブドレンの汲み上げトレンドに変化がないことから、遮水性は確保していると評価しております。
