- 10月13日、陸側遮水壁のK排水路交差付近（下流部）の測温管150-7Sにて、地中に3m（地表下1.0m～4.0m付近）の区間で局所的に0℃を超過している状態が継続されていることを確認しました。

# 1. 試験的な止水（鋼管設置）について

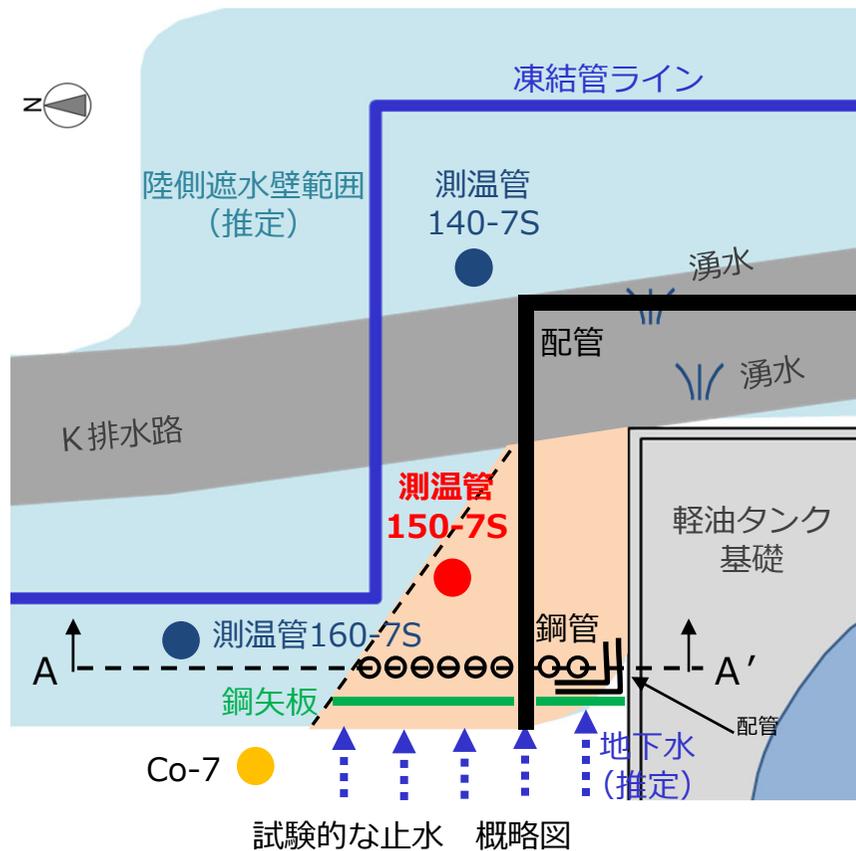
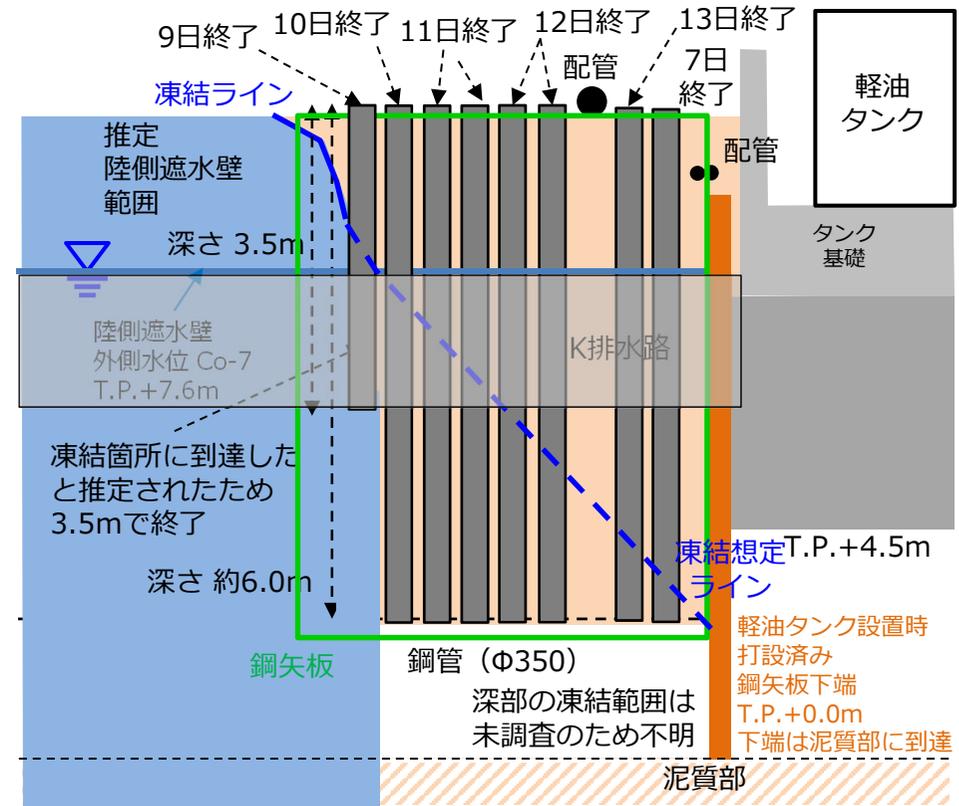
- 本日（12月13日）、計画していた8本の鋼管設置が完了しました。
- 一番北側の鋼管設置において、削孔水の送り温度より戻り温度が低下したことから、鋼管が凍結箇所到达了と推定し、3.5mで建て込みを終了しました。
- 北側2本目以降、一番北側の鋼管設置時と同様の反応が見られないことから、当初の計画通り、6mの鋼管建て込みを行いました。
- さらに止水効果を高める必要があると判断した際は、鋼矢板を設置してまいります。

※鋼管設置深さは陸側遮水壁の凍結状況に応じて調整を行う。

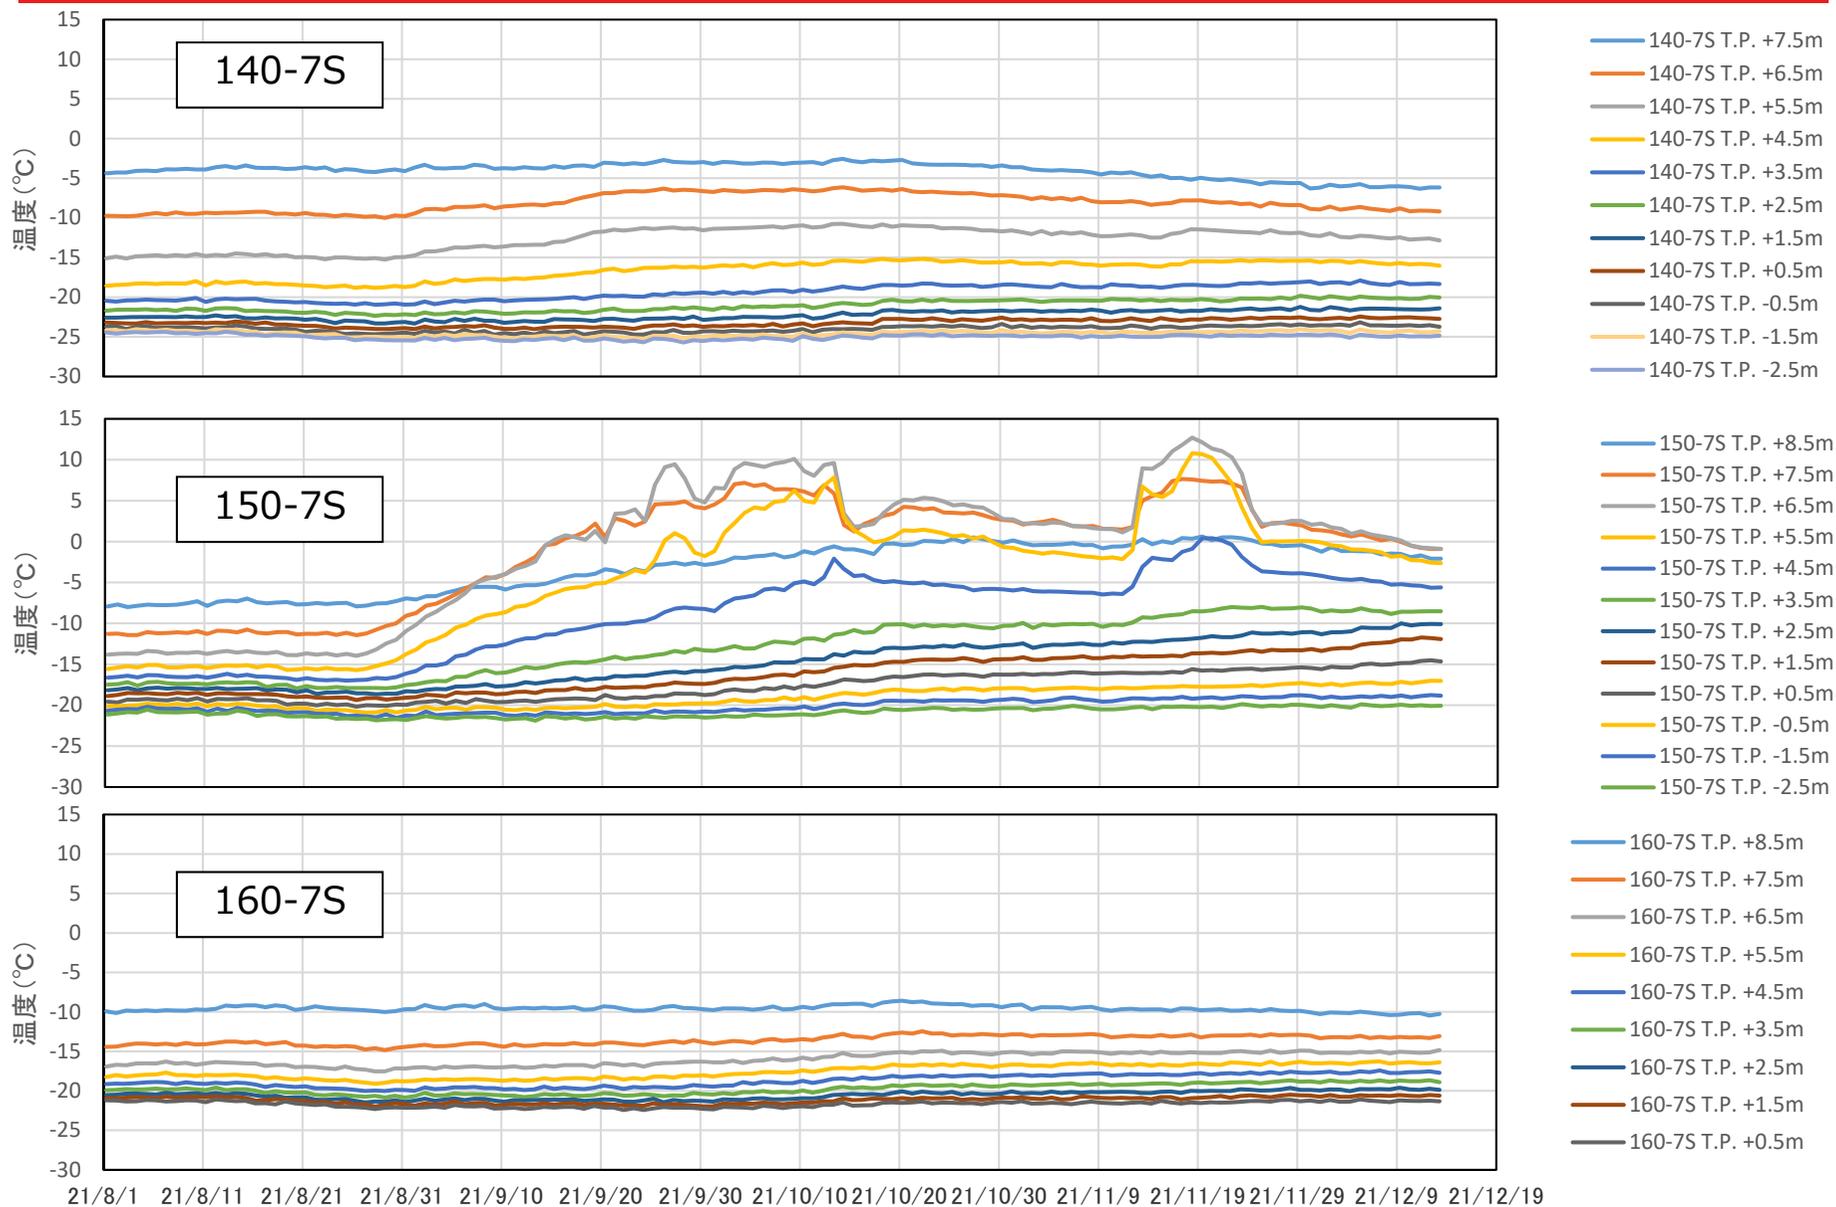
# 参考) 測温管150-7S及び周辺測温管の温度経時変化 (表層抜粋)

- 本日（12月13日）、測温管150-7Sの山側における鋼管設置作業（8本）が完了しました。
- 今後、測温管150-7Sの温度やK排水路の湧水量などを監視し、試験的な止水の効果を確認してまいります。これらの監視項目に顕著な変化が見られない場合、止水効果を高めるため、鋼矢板の追加設置を行います。
- なお、当該測温管の温度は低下傾向が継続して見られており、12月13日（7時現在）では、全深部で0℃以下となっています。また、陸側遮水壁の内外水位差が十分に確保されていること、サブドレンの汲み上げ量のトレンドに有意な変化がないことから、遮水性は確保していると評価しています。
