福島第一原子力発電所 協力企業作業員における熱傷災害 (12月10日発生分)の原因と再発防止対策について

< 参 考 資 料 >
2 0 2 1 年 1 2 月 2 4 日
東京電力ホールディングス株式会社
福島第一廃炉推進カンパニー

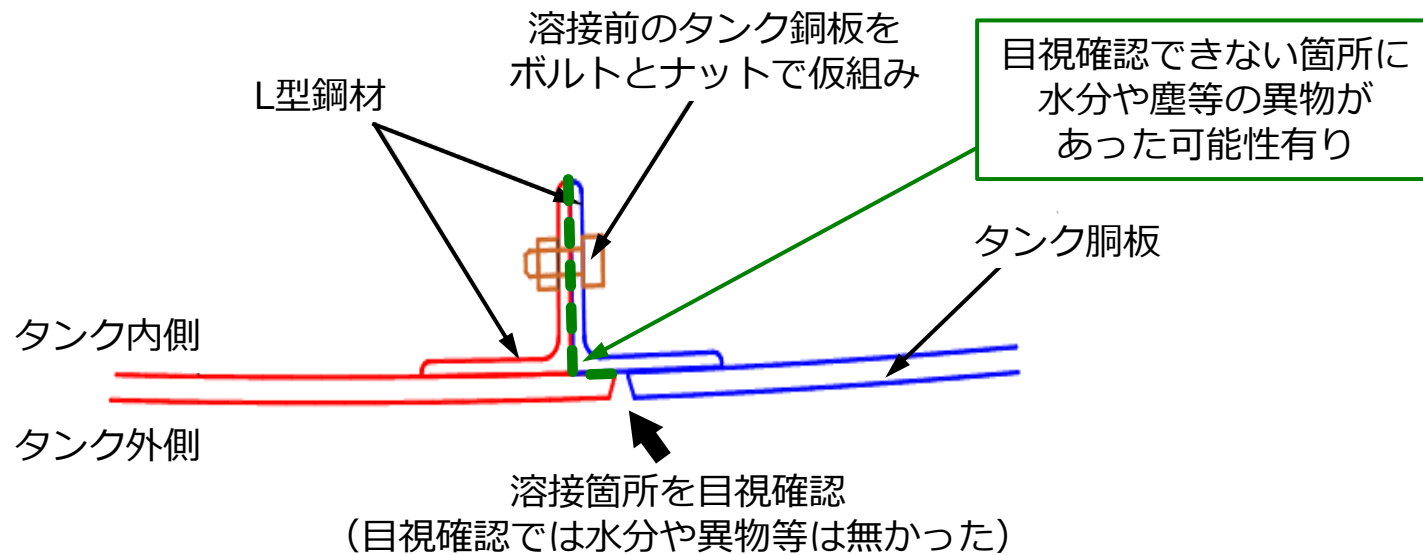
図1. 溶接箇所のイメージ図

- 以下より、溶接箇所が目視できない水分や塵等の異物が存在していた可能性があり、溶接作業時に発生する火種が多く発生し、かつ遠くまで飛んだものと推定
 - ✓ 溶接作業時に発生する火種は、通常は遠くまで飛ばず下方方向に落ちる
 - ✓ 一方で、災害発生当日は、発生する火種がいつもより多く、かつ遠くまで飛んでいた（作業員への聞き取りにより確認）
 - ✓ また溶接作業前、溶接箇所を目視確認において、水分や異物等が無いことを確認しているが、目視確認できない箇所に水分や塵等の異物が存在していた可能性がある（図1参照）

項目	具体的実施内容
①火種の発生を抑制する	<ul style="list-style-type: none">✓ 溶接箇所を目視確認において、水分や異物等が無い場合であっても、溶接作業前に溶接箇所を清掃（エアブロー等）する。✓ 火種の飛散抑制のため、溶接機にカバーを設置する。
②火種が発生しても着火させない	<ul style="list-style-type: none">✓ 溶接作業日の都度、朝礼時に耐火服に破れ・ほつれ等が無いことを確認する。✓ 耐火服を良好な状態に保つため、定期的（半年に1回以上）に交換する。✓ 現場状況（※1）に応じて、耐火服の直ぐ下にも、耐火性を有する衣類を着用する。
③万が一、着火した場合においても、迅速に消火する	<ul style="list-style-type: none">✓ 現場毎（※2）に消火用水を設置する。✓ 溶接作業中、耐火服内側に異物が入った（感じた）場合、直ちに作業を中断し、火種の有無を確認する。

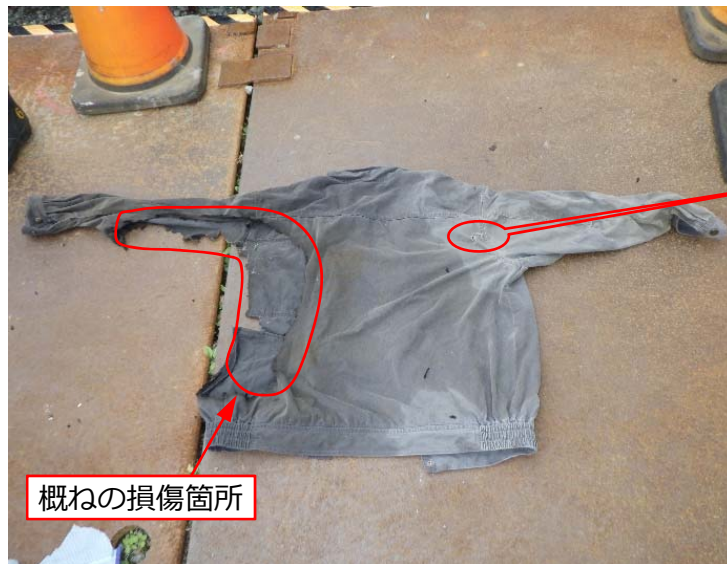
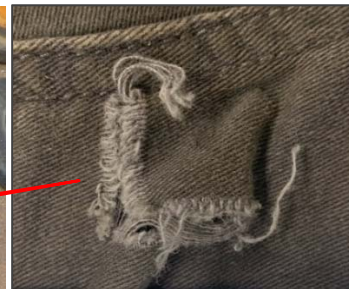
A. 耐火服

- 以下より、溶接作業時に発生した火種が、耐火服の破れ・ほつれ部分から、耐火服内側に入り込み、インナーウェアに着火・延焼したものと推定
 - ✓ 当該作業員が着用していた耐火服と同仕様の耐火服（新品）において、火種を発生させた再現試験を実施したところ、穴あきや焦げ等は発生せず、耐火服が良好な状態の場合、火種で着火しないことを確認
 - ✓ 一方で、当該作業員の耐火服においては、破れを確認（写真1A拡大参照）
 - ✓ 耐火服・インナーウェアの左腕・左背中側が損傷。耐火服よりもインナーウェアの損傷が激しい（写真1A,B参照）

破れ部拡大(※)
(約2cm×約2cm)

※：今回の災害において、当該の破れ部から火種が入り込んだとは判断していない

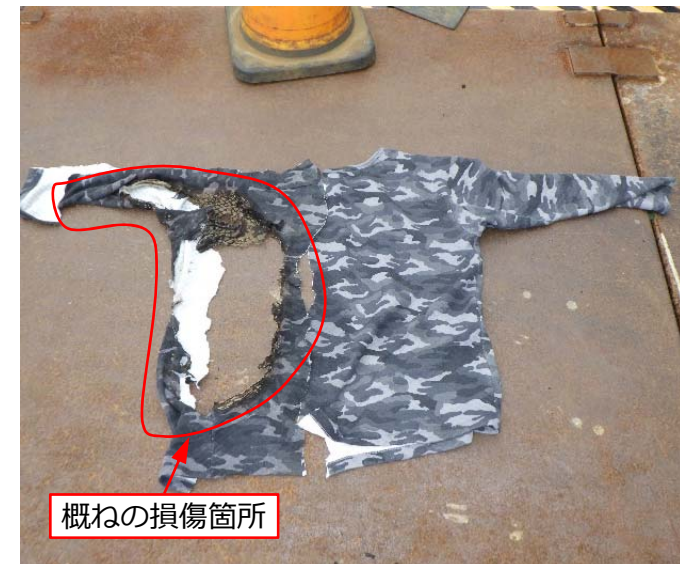
B. インナーウェア

写真1. 当該作業員が着用していた耐火服・インナーウェアの状況
