福島第一原子力発電所 1号機原子炉格納容器内部調査前の 準備作業中に確認された不具合の原因調査の進捗状況について(続報2)

< 参 考 資 料 >
2022年1月24日
東京電力ホールディングス株式会社
福島第一廃炉推進カンパニー

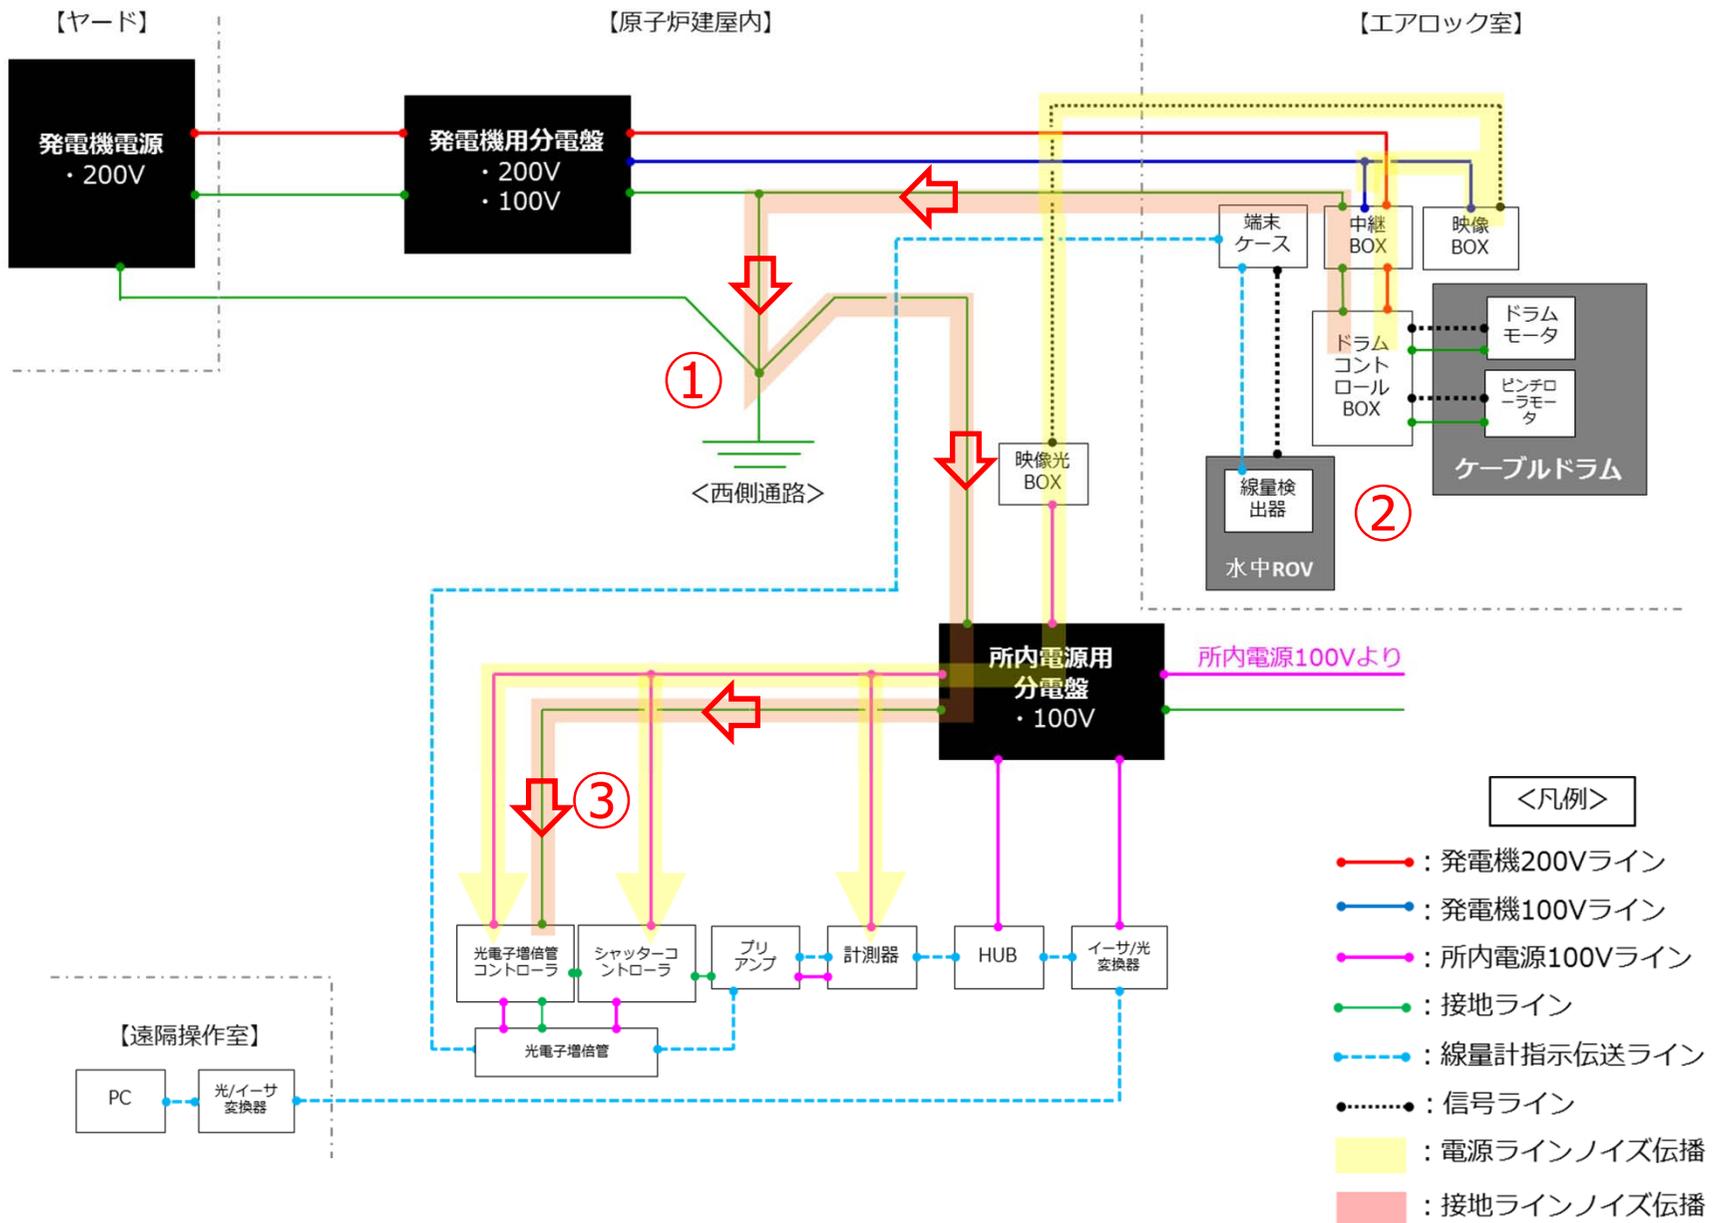
【参考】線量データが正確に表示されない現象の原因箇所イメージ図

- 1号機原子炉格納容器（以下、PCV）内部調査については、1月12日、調査前の準備作業として、ケーブルドラムの電源を投入した際、以下の現象が発生することを確認しました。
 - A) 水中ROVに内蔵されている線量データが正確に表示されない
 - B) 水中ROVに複数（6台）搭載されているカメラのうちの1台のカメラモニター（画面）のタイムスタンプ（現在の時刻表示）が点滅し、時刻が止まる
- 水中ROVに内蔵された線量データが正確に表示されない状態で調査を継続した場合、水中ROVが受けた放射線量を正確に計測できない可能性があることから、作業を一時中断することとしました。（以上、1月12日お知らせ済み）
- 水中ROVに内蔵されている線量データが正確に表示されない現象については、現在も一部の調査を継続しているものの、これまでの調査を総合的に判断し、以下が複合して発生したものと推定しています。
 - ① ドラムコントロールボックス（ケーブルドラムの制御用機器が入っているボックス）の接地（アース）と、水中ROVの線量計指示伝送関連機器の接地を同じ箇所から取っていた
 - ② ケーブルドラム電源投入に伴い、ケーブルドラムの制御用機器にも電源が供給される（この際、制御用機器からノイズが発生する）
 - ③ 制御用機器から発生したノイズが、接地ラインを伝播し、水中ROVの線量計指示伝送関連機器に到達し、線量データに影響を与えた

- 調査内容①③においては、線量データが正確に表示されない状態のまま、変化は確認されませんでした。一方で、調査内容②において、ケーブルドラムの制御用機器が入っているボックス（ドラムコントロールボックス）へ、新たに接地ラインを取り付けた場合に、線量データが正常値に近づくことを確認しました。
- このことから、ケーブルドラムの200V電源のノイズが、ドラムコントロールボックスや電源ライン、接地ラインを通じ、水中ROVの線量計指示伝送ラインへ伝播していた可能性があるものと推定しています。
- これまでの調査状況等を踏まえ、本日以降、線量データが正確に表示されない現象の推定メカニズムを確認するため、追加要因調査を実施する予定です。

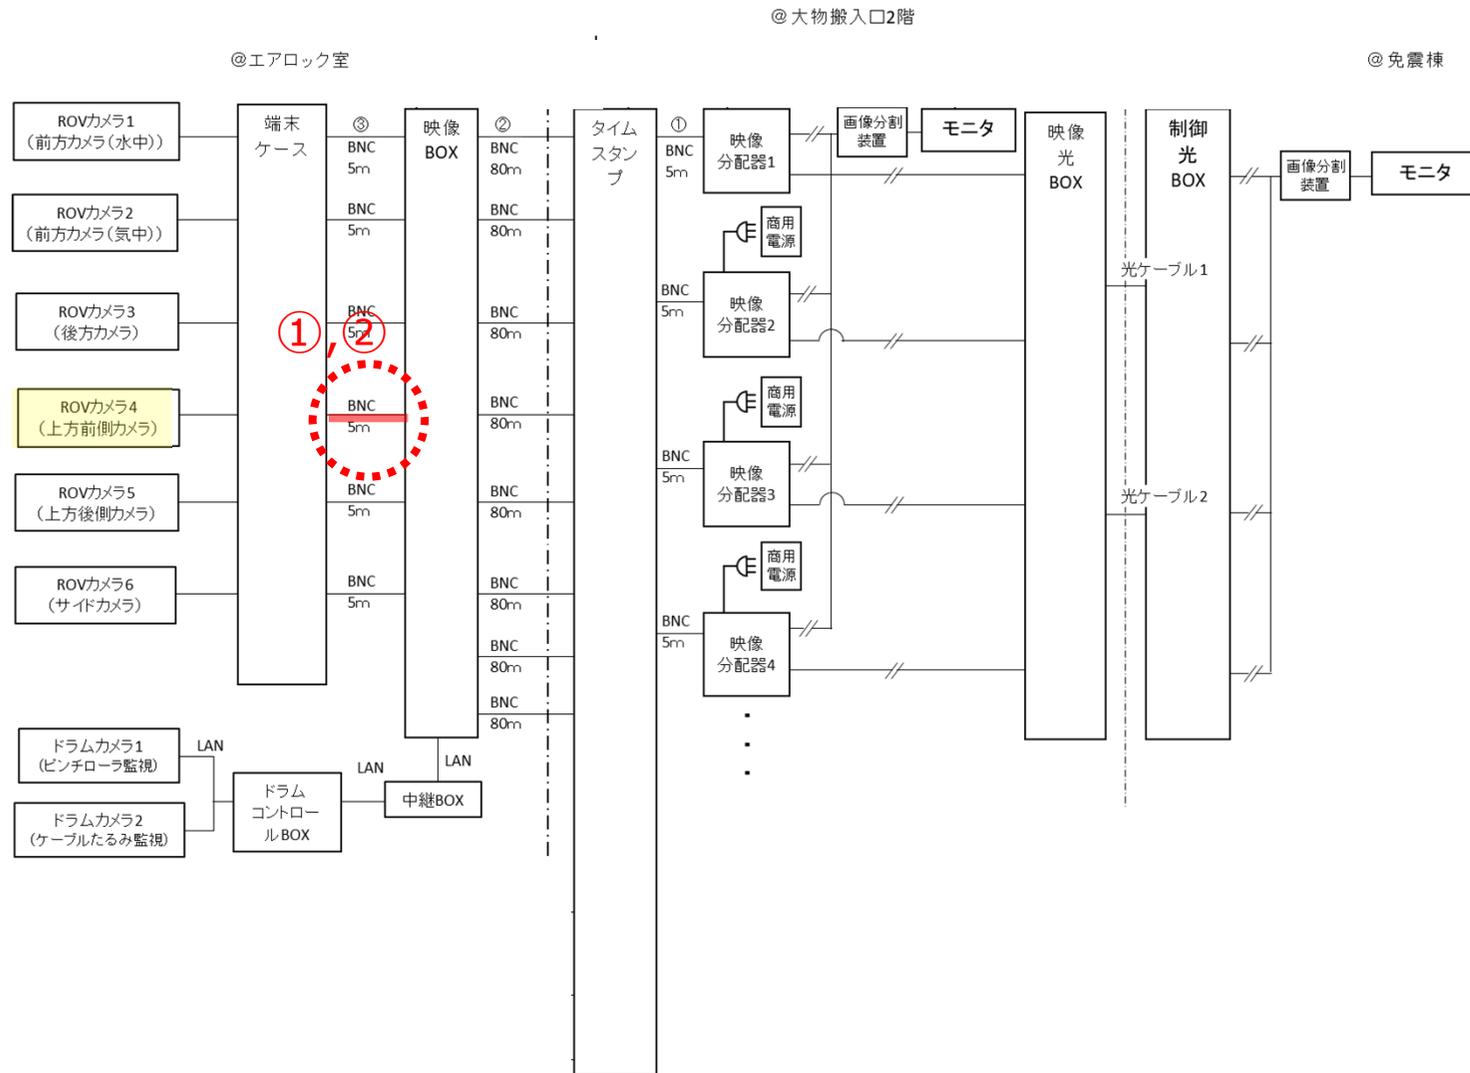
【参考】タイムスタンプが点滅・時刻が止まる現象の原因と対策箇所イメージ図

- ① 電源ラインからのノイズ伝播を確認するため、200V電源と所内電源間等の映像BOXラインを分離
 - ② 接地ラインからのノイズ伝播を確認するため、200V電源ラインと計測器の電源ライン等の接地ラインを分離
 - ③ 200V電源からのノイズ伝播を確認するため、200V電源を他の所内電源に切り替え
 - ④ 念のため、ケーブルドラムをシールボックスから切り離し、ケーブルドラムの内部を確認する
- また、水中ROVのカメラモニターのタイムスタンプが点滅・時刻が止まる現象についても、カメラの通信ラインを入れ替え（差し替え）ることで、原因箇所を確認していく予定です。

-
- 現時点で推定される原因を踏まえ、以下の対策を実施する予定です。
 - ① ドラムコントロールボックスと、水中ROVの線量計指示伝送関連機器の接地箇所を分離する（念のため、発電機の接地箇所も分離する）
 - ② ケーブルドラムの制御用機器以外からのノイズ伝播に備え、ノイズ伝播を抑制・防止することを目的に、以下を取り付ける
 - a. ケーブルドラム電源ライン：ジッパーチューブ（アルミ箔シールド）
 - b. 水中ROVの線量計指示伝送関連機器の各ライン：ノイズカットトランス、フェライトコア（ノイズ吸収フィルター）
 - また、水中ROVのカメラモニターのタイムスタンプが点滅・時刻が止まる現象について、カメラ通信ラインの入れ替え（差し替え）確認を行ったところ、通信ラインのケーブル（1本）に導通不良を確認しました。当該ケーブルに導通不良が発生した原因は、ケーブルを配置以降、当該ケーブルに何らかのテンションがかかった可能性があり、当該ケーブルに不良が発生した可能性があるものと推定しています。
 - 現時点で推定される原因を踏まえ、以下の対策を実施する予定です。
 - ① 正常なケーブルに交換する
 - ② テンションがかからないようにケーブルを配置する
 - 引き続き、一部調査を継続するとともに、必要となる対策を講じてまいります。また対策実施後、各機器の電源を投入し、各機器が正常に動作することを確認してまいります。
 - 各機器が正常に動作することを確認以降、今後実施する予定のPCV内部調査と同じ手順で各機器の電源を投入し、水中ROVがPCV側に円滑に投入できることの動作確認作業を行う予定であり、引き続き、安全を最優先に作業を進めてまいります。
