福島第一原子力発電所 1号機原子炉格納容器内部調査前の  
準備作業中に確認された不具合の原因調査の進捗状況について(続報4)

< 参 考 資 料 >  
2022年2月7日  
東京電力ホールディングス株式会社  
福島第一廃炉推進カンパニー

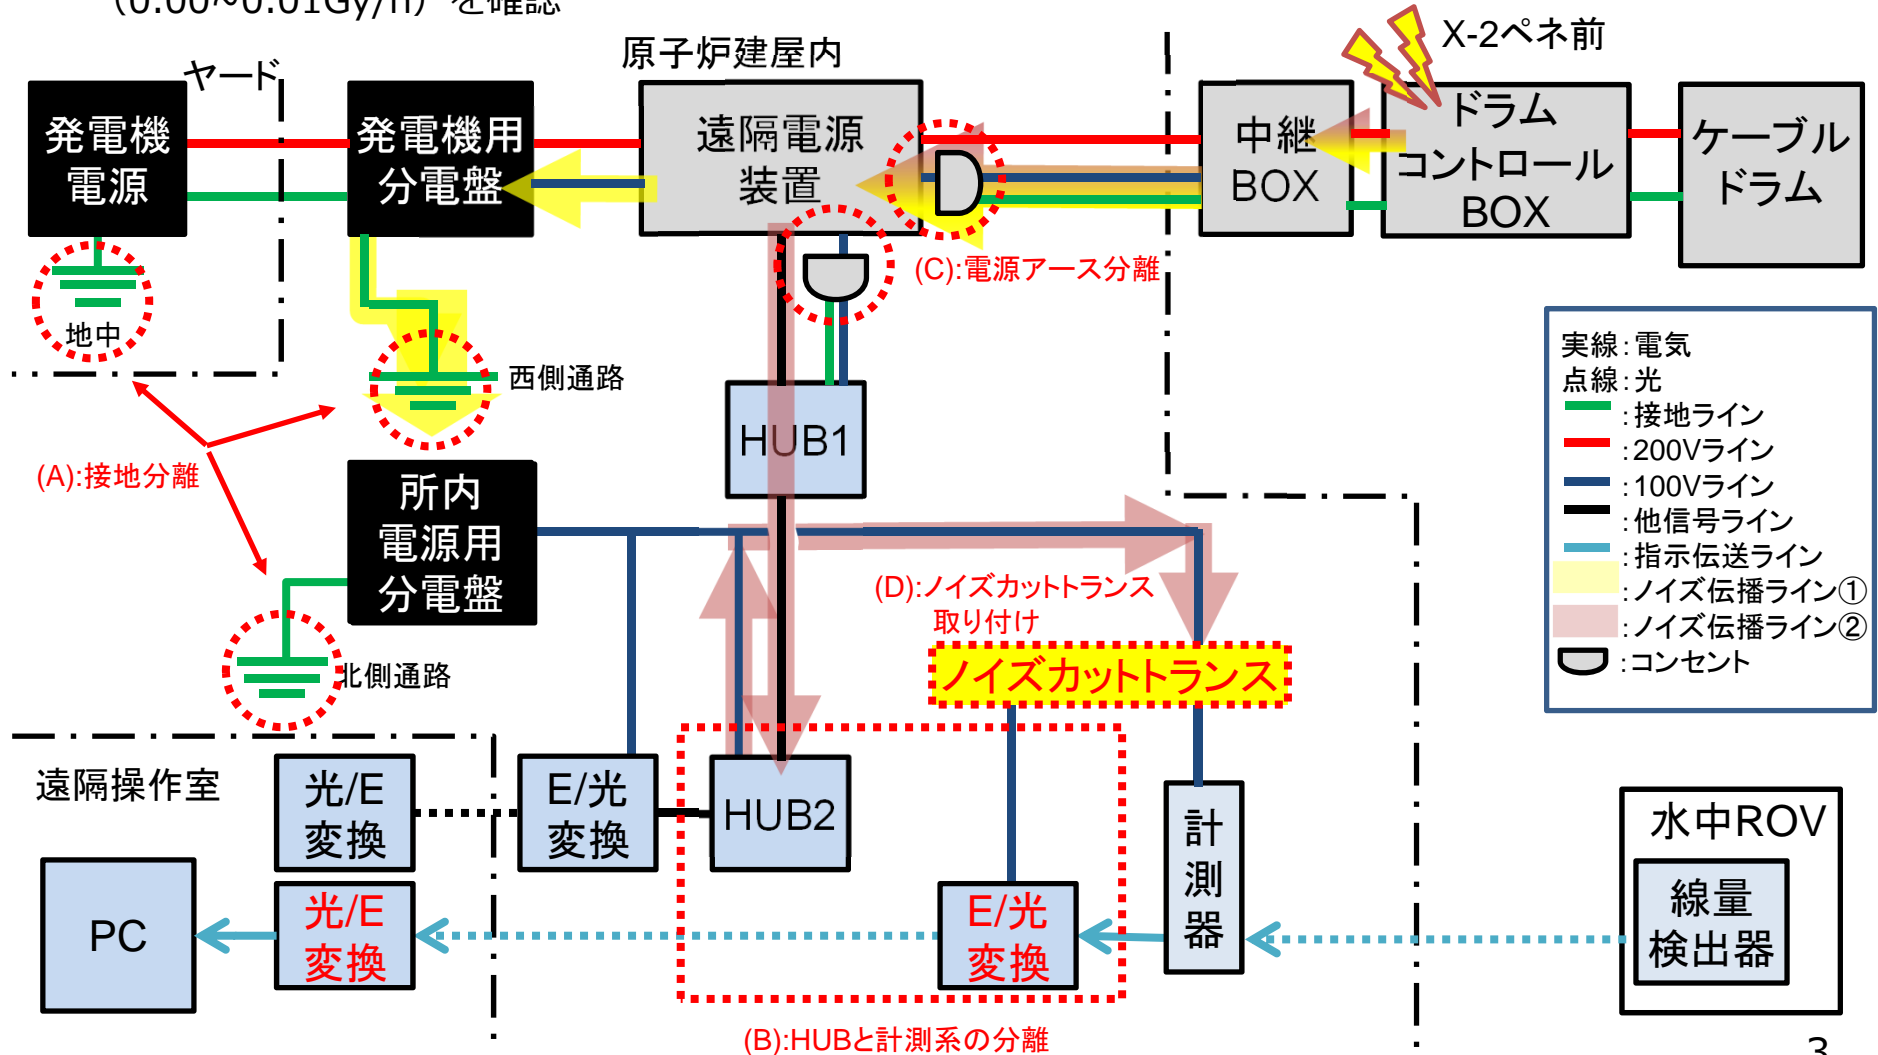
## 【参考】線量データが正確に表示されない現象の対策結果

- 追加的な調査の結果等から、ドラムコントロールBOX由来のノイズが以下ノイズ伝播ラインを通じ、計測器に影響を与えていると推定 (①：西側接地からのノイズ伝播、②：HUBからのノイズ伝播)
- 下図(A)～(D)に示す対策を実施し、各ノイズ伝播ラインを遮断することで、計測器指示不良の解消 (0.00~0.01Gy/h) を確認
