1号機PCV内部調査の時系列（2月9日午後4時時点）

ガイドリング設置状況

PCV内の状況

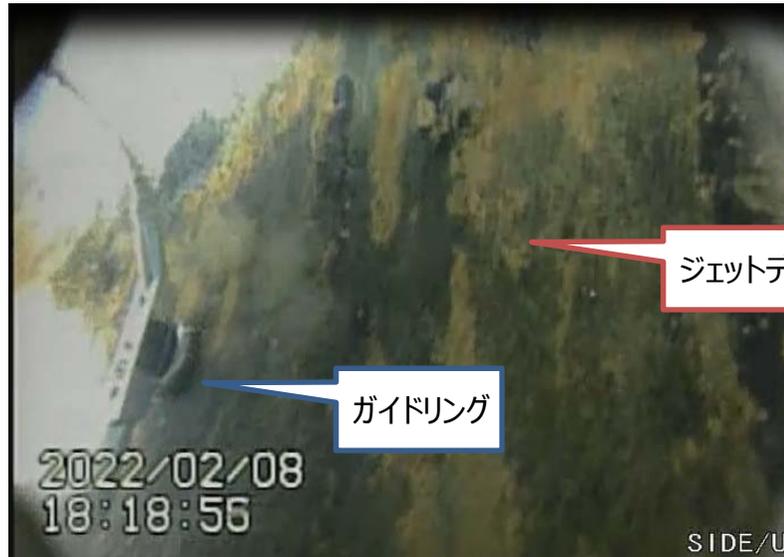
ガイドリング①設置状況 (2月8日午後6時18分設置完了)

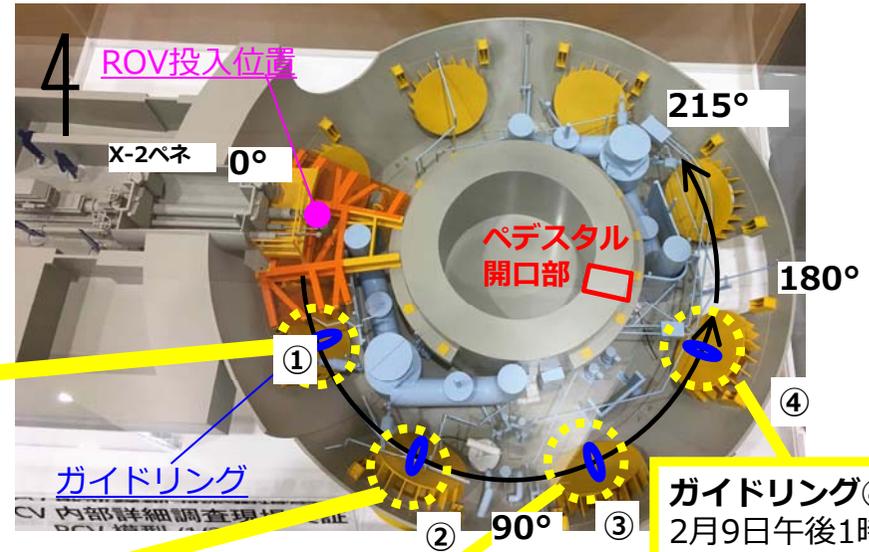
ガイドリング④
2月9日午後1時
50分設置完了

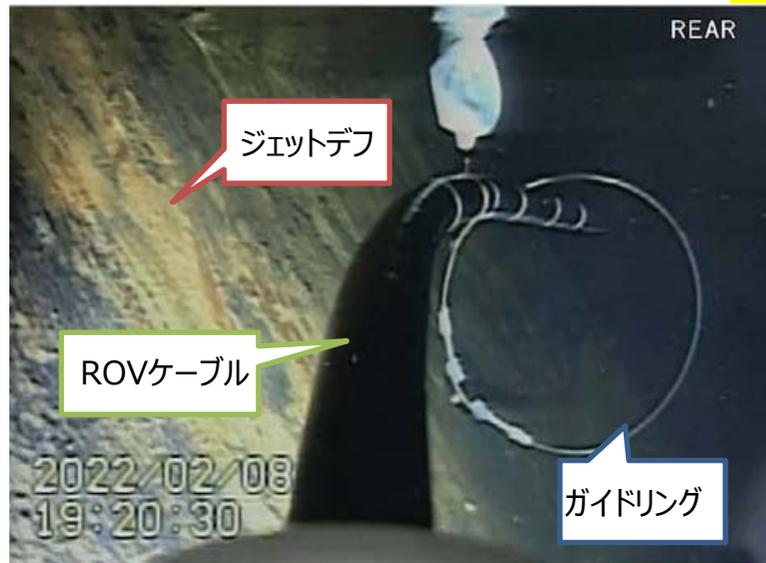
ガイドリング②設置状況 (2月8日午後7時49分設置完了)

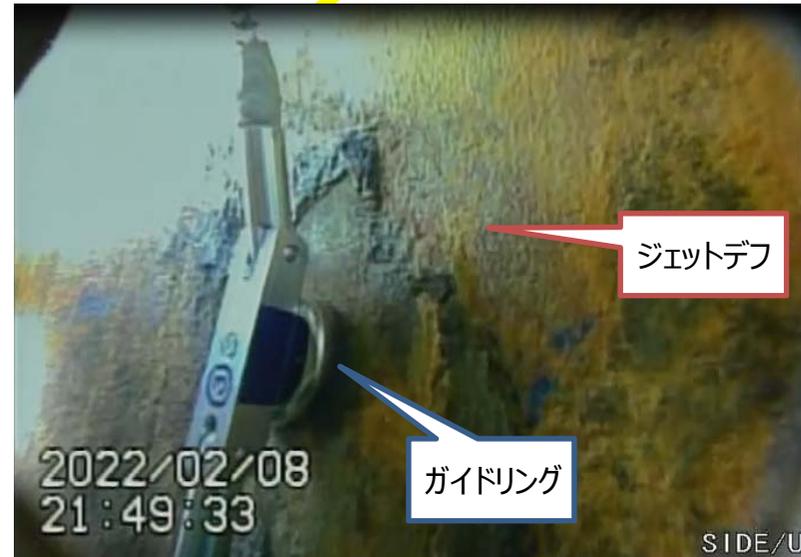
ガイドリング③設置状況 (2月8日午後9時49分設置完了)

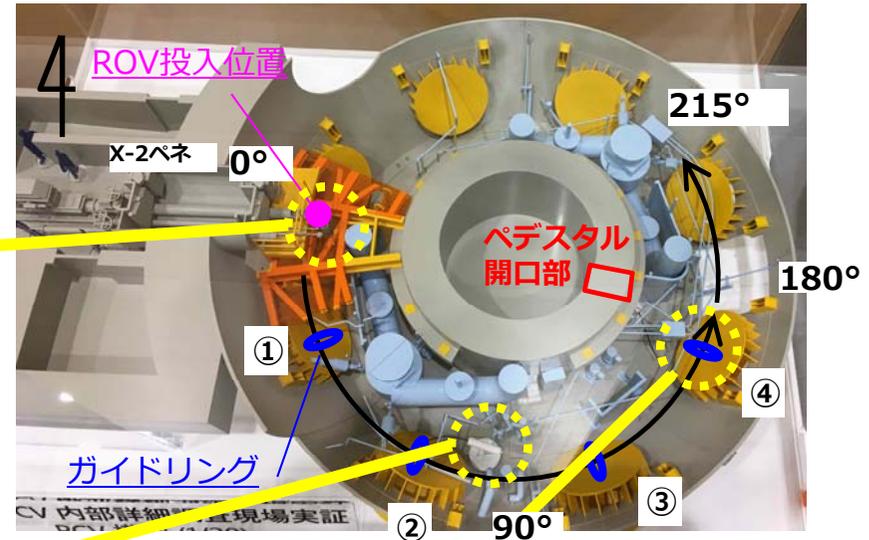
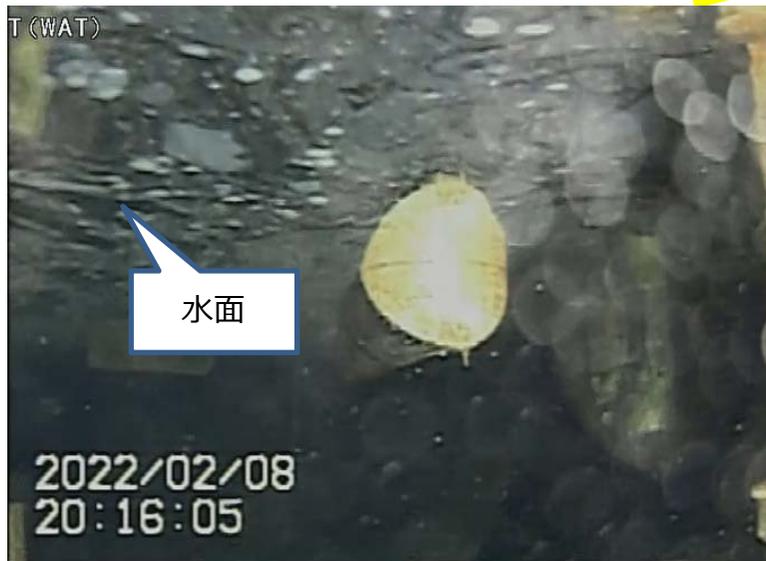
水面の浮遊物

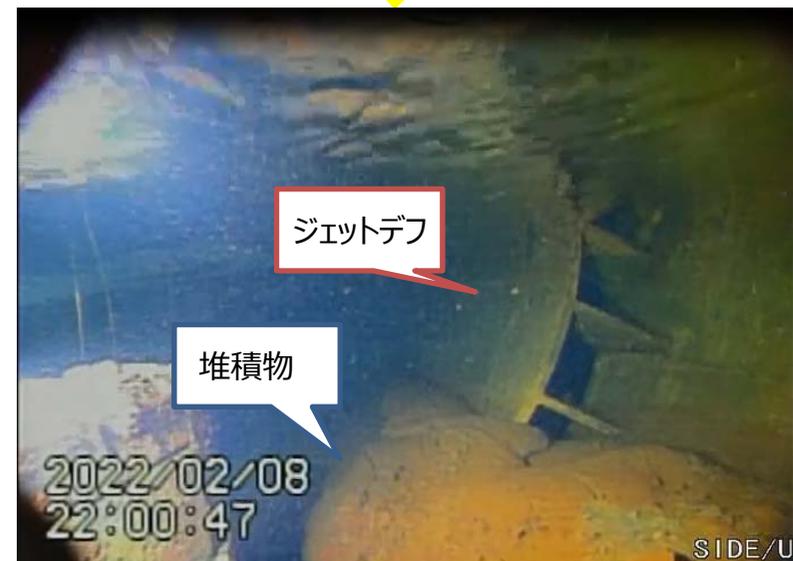
ジェットデフレクター④付近の堆積物

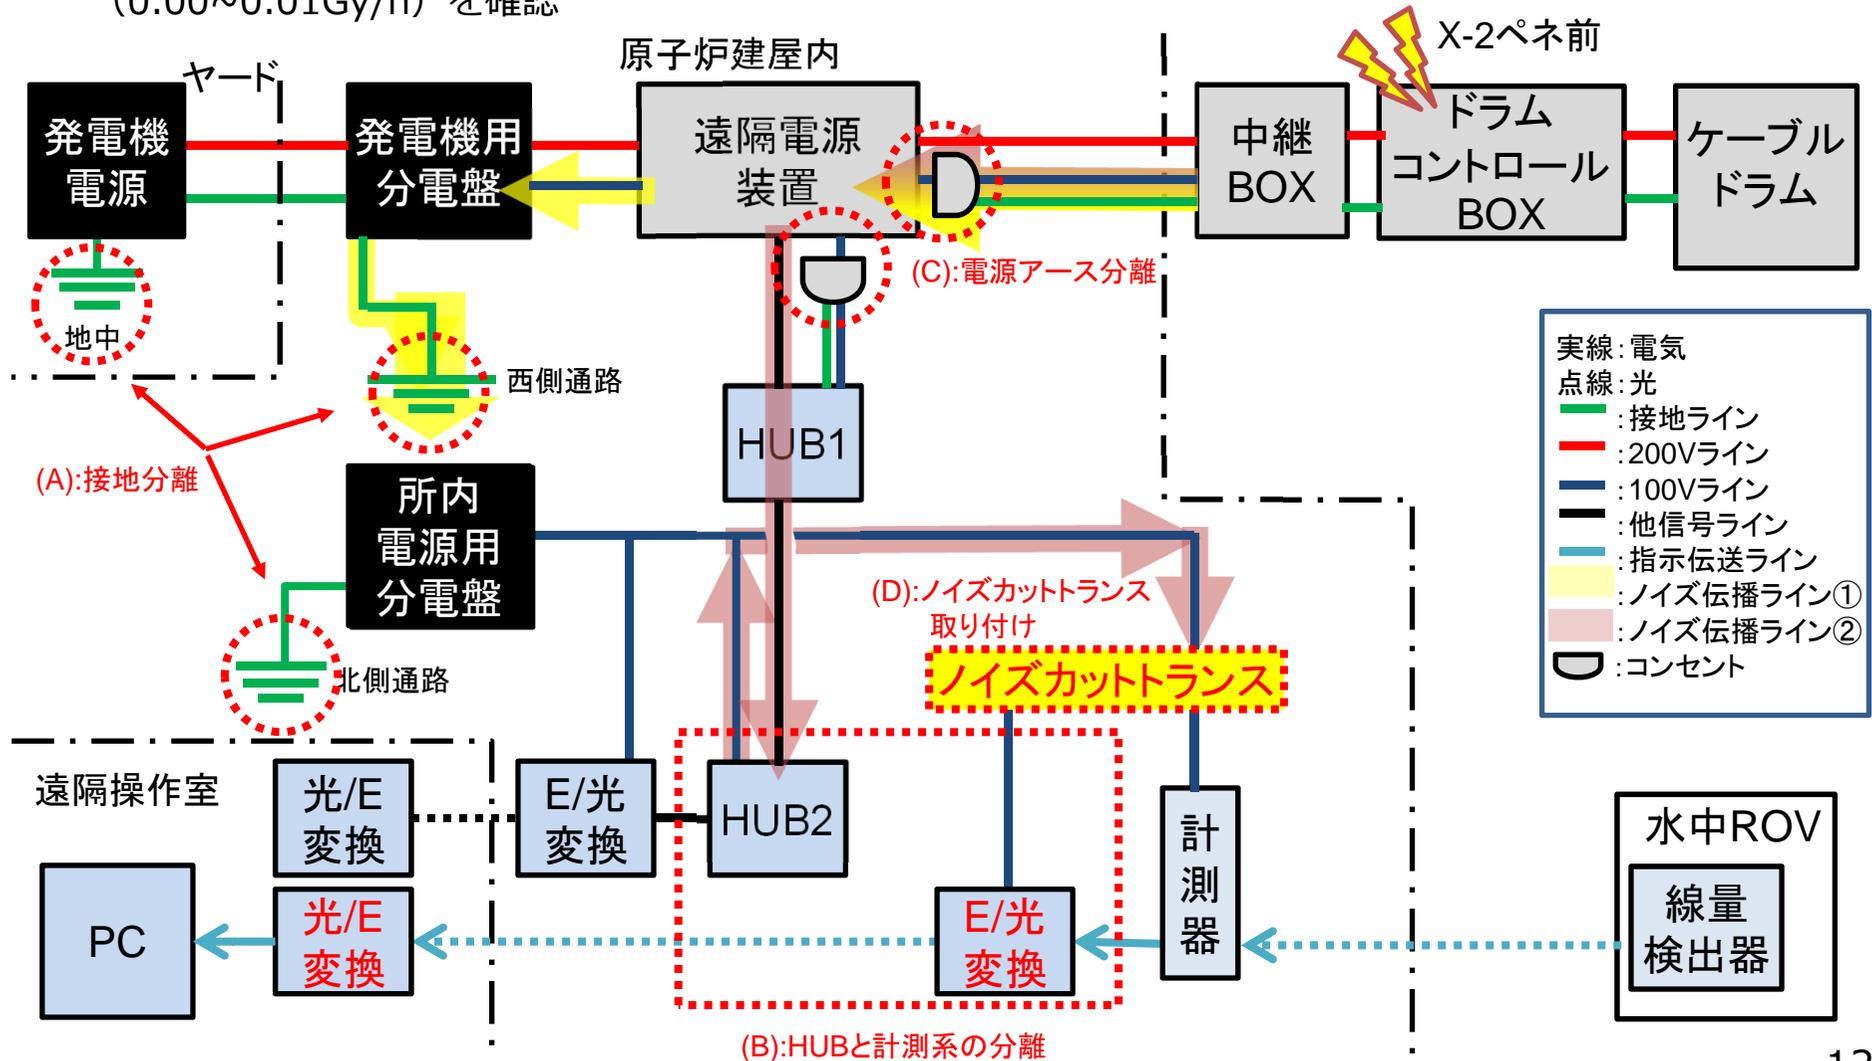
【参考】1月12日の準備作業中に確認された不具合についての原因および対策（1/2）

- 追加的な調査の結果等から、ドラムコントロールBOX由来のノイズが以下ノイズ伝播ラインを通じ、計測器に影響を与えていると推定（①：西側接地からのノイズ伝播、②：HUBからのノイズ伝播）
- 下図(A)～(D)に示す対策を実施し、各ノイズ伝播ラインを遮断することで、計測器指示不良の解消（0.00～0.01Gy/h）を確認

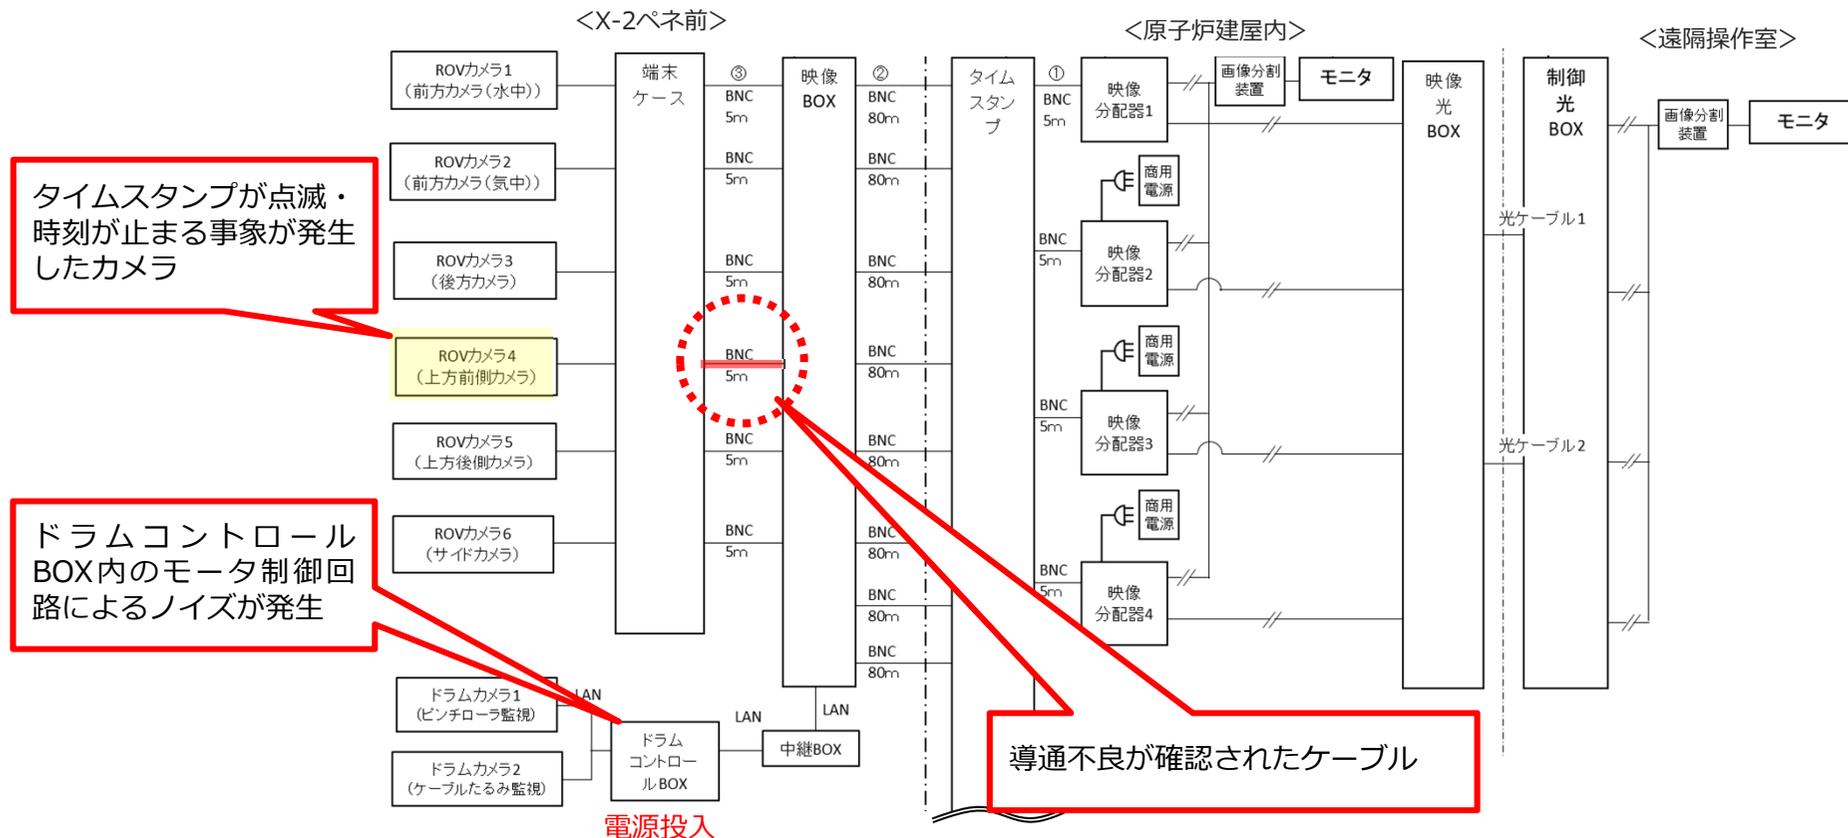
【参考】1月12日の準備作業中に確認された不具合についての原因および対策（2/2）

カメラ通信ラインのケーブル（1本）について、外部からの影響によりテンションがかかり、導通不良が発生したことでタイムスタンプの表示に影響を及ぼしたもの

導通不良が確認されたケーブルの交換を実施、併せて外部からの影響によりテンションがかからないようケーブルの余長を確保した。その後の再現性の確認を行った結果、タイムスタンプ表示に異常が無いことを確認
