# 3月16日地震発生後の福島第一原子力発電所の状況について (続報2)

< 参 考 資 料 >  
2022年3月18日  
東京電力ホールディングス株式会社  
福島第一廃炉推進カンパニー

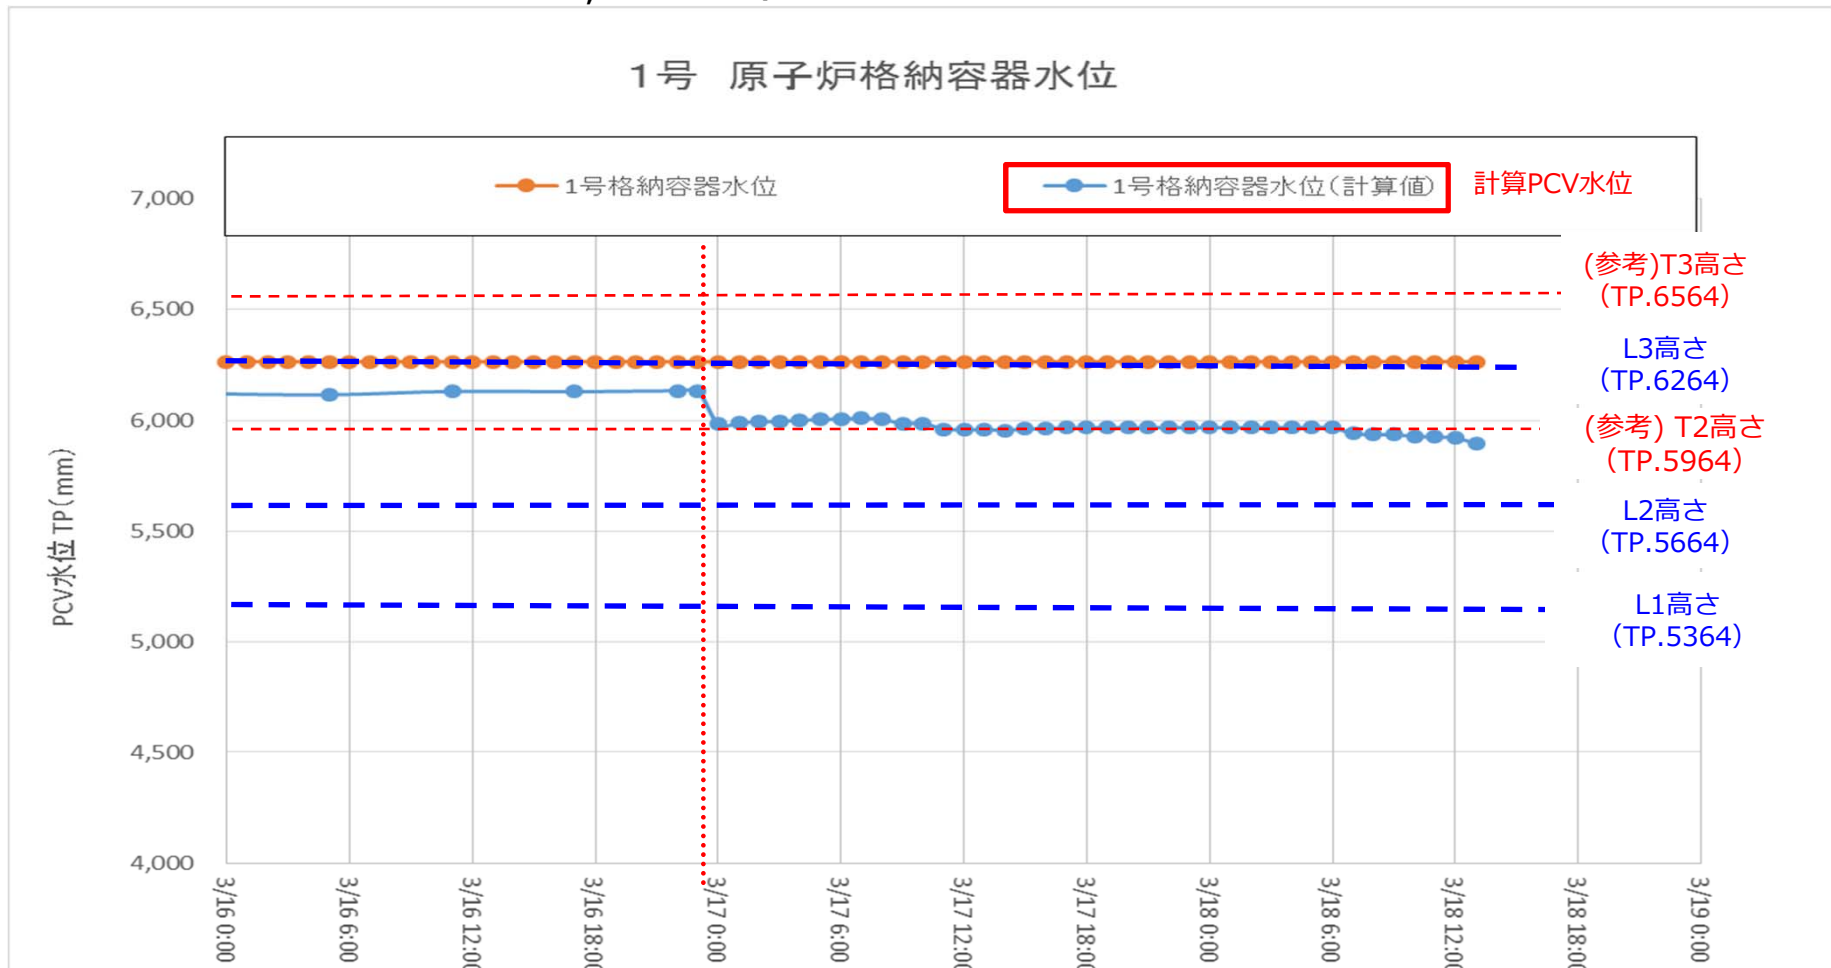
## 1号機原子炉格納容器内水位について

- 1号機原子炉格納容器内水位については、以下の通り一時的な低下はあったものの、大きな変化は確認されていない、今後水位の変動を注視していく。
- 現状の水位は、水位計 L3 (T.P.+6,264mm) の設置位置付近にある。  
(原子炉格納容器底部はT.P.+4,744mm)

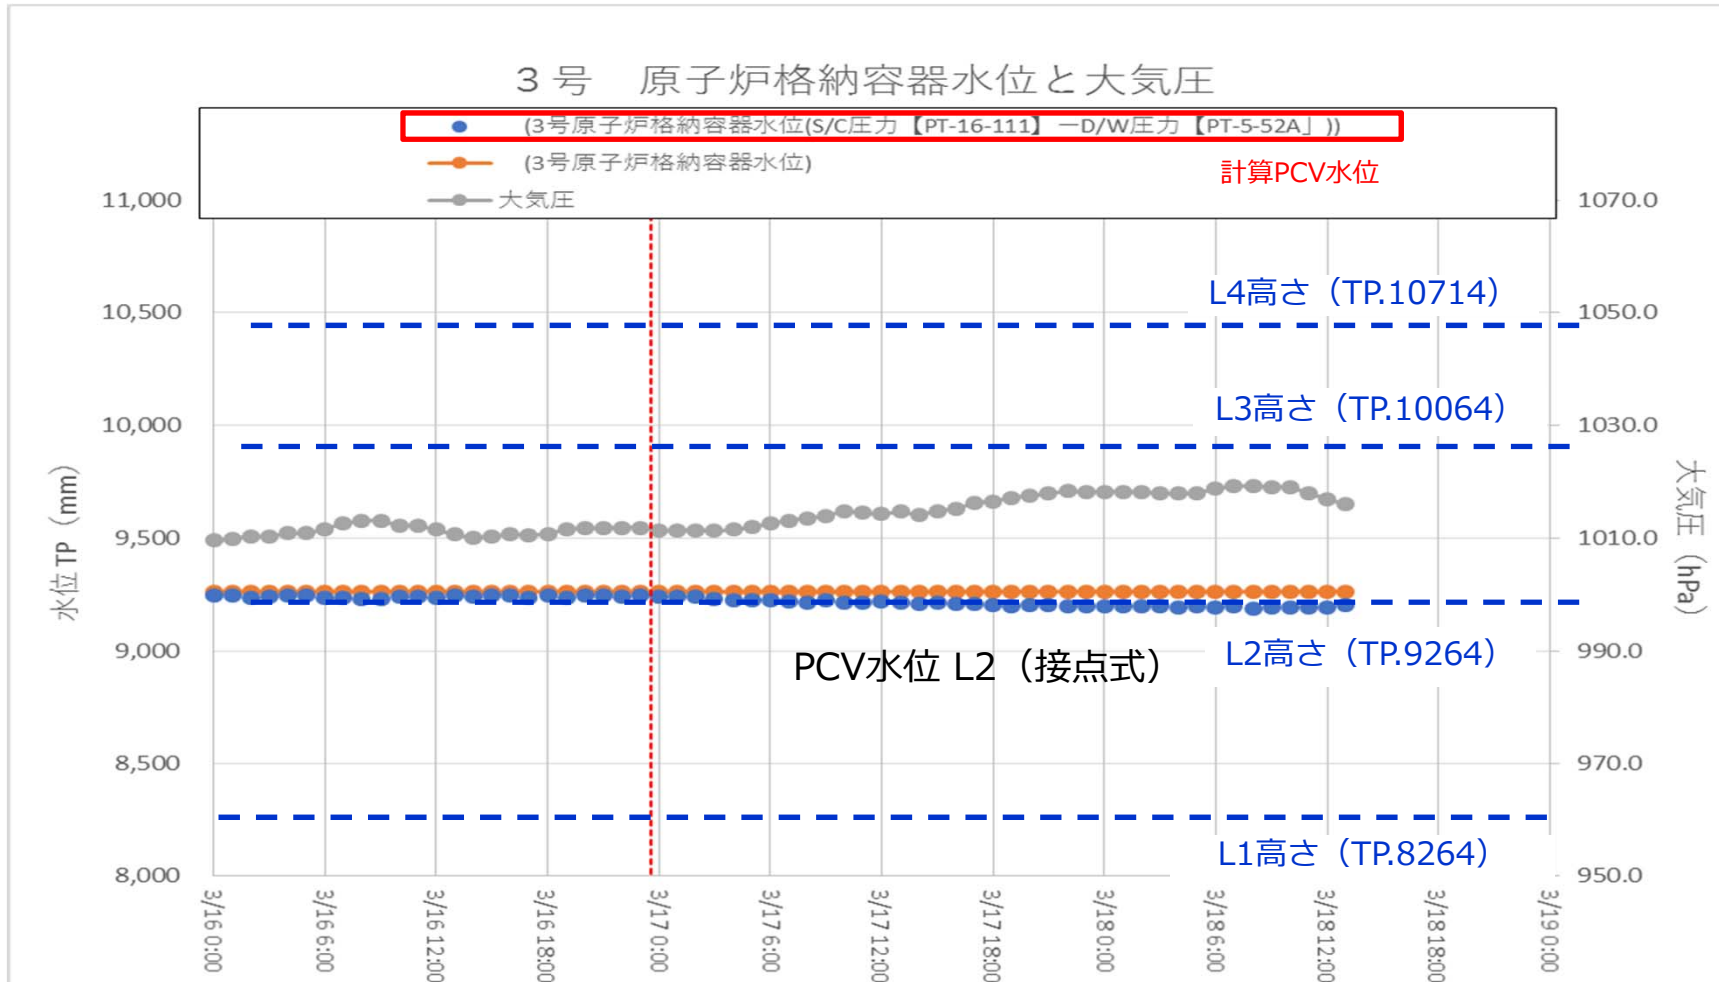
## 3号機原子炉格納容器内水位について

- 3号機原子炉格納容器内水位については、以下の通り大きな変化は確認されていない。
- 現状の水位は、水位計 L2 (T.P.+9,264mm) の設置位置付近にある。  
(原子炉格納容器底部はT.P.+4,044mmである)

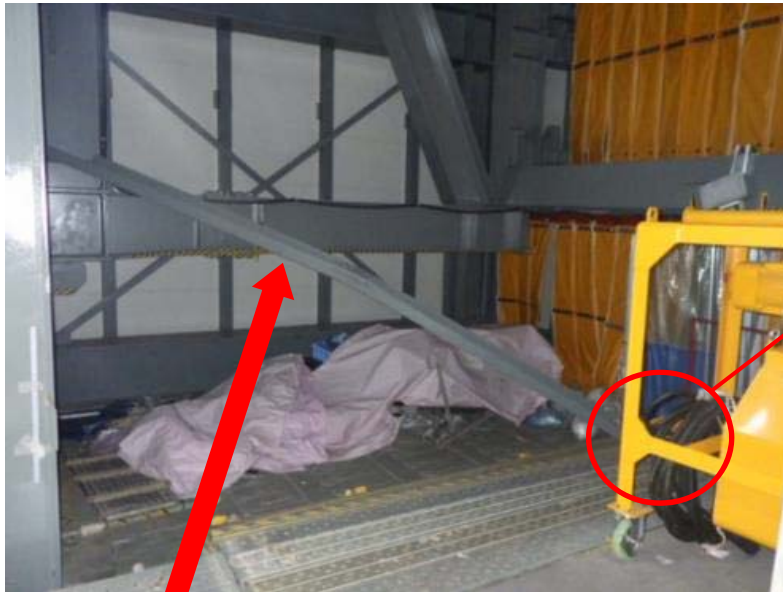
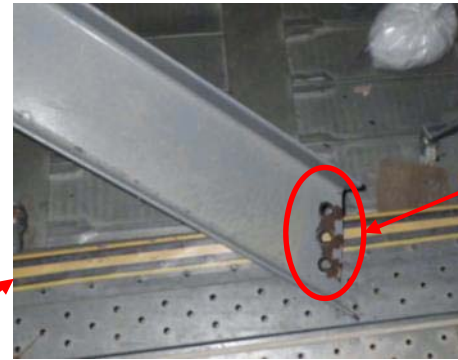
## 4号原子炉建屋カバ一建屋内における鉄骨補助部材の落下

概要：外壁取り付け用の鉄骨の補助部材が落下していることを、当社社員が確認した。接合部のボルトが破断したことにより落下したものと考えている。なお、ボルトに有意な腐食は確認されていない。

梁のような鉄鋼の仕様  
長さ約5.6m、幅約25cm、高さ約10cm  
厚み約10～13mm、重さ約200kg

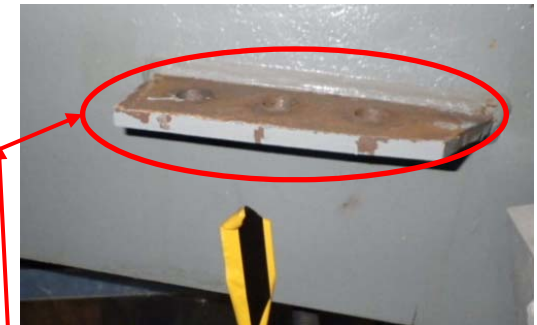
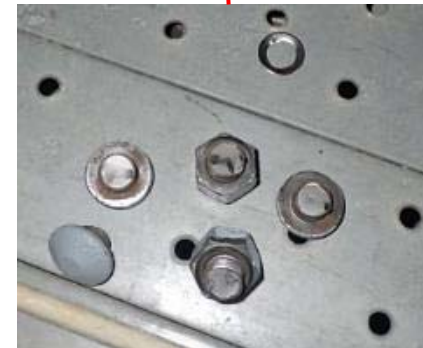
接合部のボルトが破断

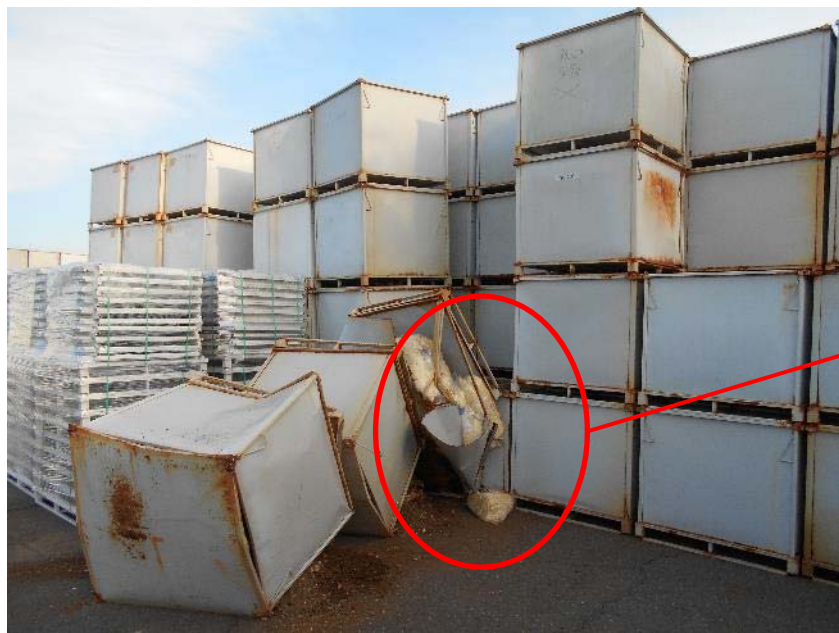
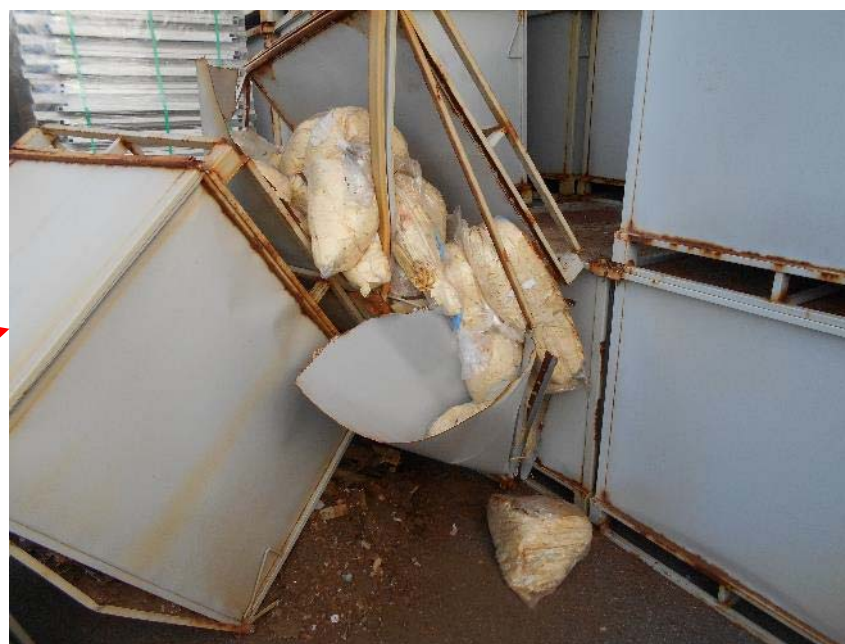
## コンテナの状況

- ・ 一時保管エリア「a」に保管しているコンテナ6基が転倒し、内容物が出ていることを確認。転倒したコンテナのうち5基が使用済保護衣、1基が鉄くずを保管。内容物の線量測定をした結果、バックグラウンド同等であることを確認
- ・ 構内道路の一部（アスファルト）に亀裂を確認。通行に支障なし
- ・ サブドレン集水タンクNo.1の防水塗装に剥がれを確認。タンク機能に影響なし。
- ・ タンク水位計指示値不良38台確認。うち27台は初期化作業により復旧。残り11台は予備品を使用し復旧する予定
- ・ 5号機原子炉建屋の階段（4～5階）踊り場に水たまりを確認。水の滴下は止まっていることを確認

- ・ H2エリア堰内C3-D3タンク連結管付根下部の水たまりについて、分析結果より雨水と判断。
- ・ 5号機使用済燃料プールの揺れにより溢水した水の拭き取りが完了
- ・ 6号機原子炉建屋オペレーションフロアにおいて、燃料プール水の揺れにより溢水した水の拭き取りが完了
- ・ 港湾にある設備の点検結果については以下の通り
  - 1-4号護岸エリア、5-6号護岸エリアのフェーシング等にひび割れを確認
  - メガフロート北側護岸ブロックにずれがあることを確認
  - その他護岸周辺設備に異常は確認されていない
- ・ 一時保管エリア（f）で地震発生以前に破損が確認されていたコンテナについて、今回の地震で破損状況の拡大を確認しました。当該コンテナの内容物は使用済保護衣であり、内容物の線量はバックグラウンドと同等であることを確認
- ・ 一時保管エリア（N）において屋根の一部が破損していることを確認
