- 1号機については、原子炉格納容器(以下、PCV)内にある堆積物の回収手段ならびに回収する設備の検討を行うこと等を目的に、PCV内部の調査を実施し、堆積物の量や由来などの情報を得ることを計画しており、用途別に開発した遠隔操作ロボット(以下、水中ROV)を用いて、『ペデスタル*1内外の詳細目視調査』や『堆積物厚さ測定』『堆積物デブリ検知』『堆積物サンプリング』『堆積物3Dマッピング』等の調査を順次実施する予定です。これらの調査に先駆け、2月8~10日にかけて水中ROV-AによるPCV内部への『ガイドリング*2』設置作業等を実施しました。 <2月10日までにお知らせ済み>
- 水中ROV-A2を用いた『ペデスタル外周部の詳細目視調査』については、水中ROV-Aの作業で得られた知見・対策、ならびに実際の調査と同じ条件・手順による事前投入確認等を行ったうえで、3月14日から実施しましたが、3月16日に発生した福島県沖地震の影響によるものと思われるPCV内の水に濁り、および緩やかなPCV水位の低下傾向等を受けて、一時的に調査を中断しました。また、3月29日時点で、水中ROV-A2に搭載されたカメラ3台に映像不良を確認したことから、調査を中断しました。
- 水中ROV-A2のカメラに水が浸入した推定原因を踏まえ、再発防止対策(スライド4~8参照)を講じるとともに、調査に必要なPCV水位を安定的に確保できることを確認したうえで調査を再開いたします。

【参考】水中ROV-A2の調査結果(4月14日お知らせ済み)

【参考】水中ROV-A2(カメラ)に水が浸入した推定原因(4月14日お知らせ済み)

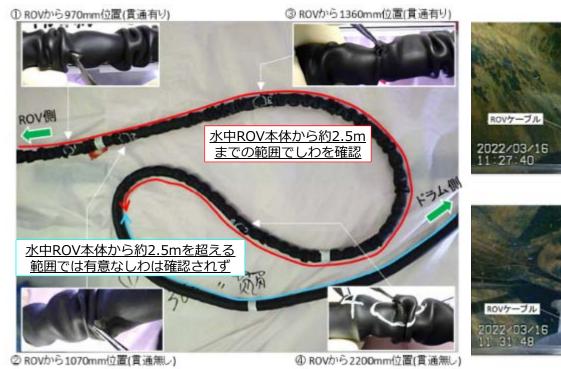
- 水中ROV-A2本体:損傷は確認されなかった(外観目視点検、漏えい確認)
- 水中ROV-A2のケーブル(外観目視点検、漏えい確認):
 - ・水中ROV-A2本体から約2.5mまでの範囲のケーブル被覆にしわが多く発生
 - ・ケーブル被覆のしわの範囲内に損傷4箇所を確認、うち2箇所が被覆を貫通
- 調査(遊泳)中の状況(動画映像確認):
 - ・ジェットデフレクター*1G付近のL型サポート*2にケーブルが掛かる

写真1.ケーブル被覆のしわの状況

写真·図2.ケーブル被覆がL型サポートに掛かっている状況

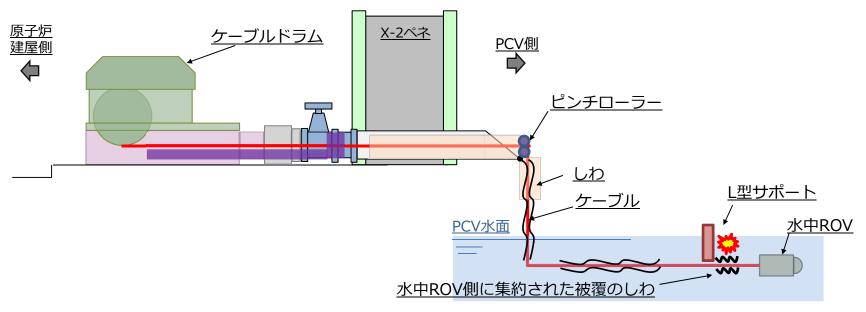
- ① 水中ROV-A2の巻き上げ作業*に伴い、水中ROV-A2のケーブル被覆が、ピンチローラーでしごかれることにより、ケーブル被覆にしわが発生し、巻き上げ作業を繰り返すことで、しわが水中ROV-A2本体側に集約
- ② ケーブル被覆のしわが、調査時、ジェットデフレクターG付近にあるL型サポートに掛かり、ケーブル被覆が損傷(貫通)し、ケーブル被覆内に水が浸入
- ③ 3月16日の地震以降に実施した、一時的な水中ROV-A2の巻き上げ作業やPCV水位確認作業にあたり、水中ROV-A2が垂直(吊り下ろし)姿勢となり、この際、ケーブル被覆内に浸入していた水が、ケーブル被覆内を伝い、水中ROV-A2(カメラ)に至った

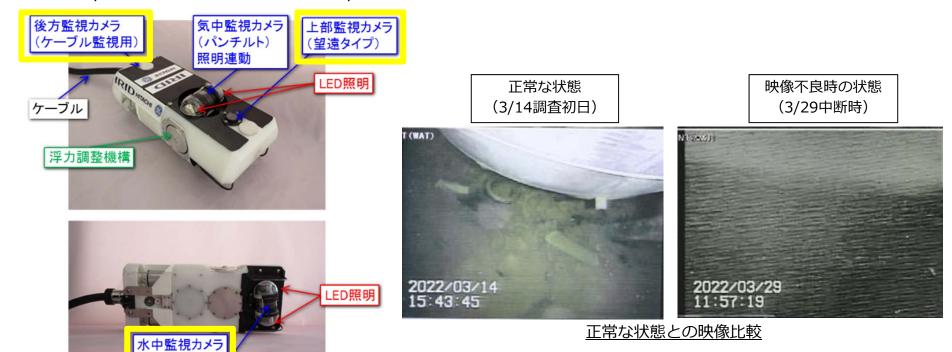
:映像不良を確認したカメラ

- 3月16日まで調査を継続していたが、福島県沖を震源とする地震影響と考えられるPCV水位の低下が確認されたことから、調査を一時中断
- 3月23日以降,原子炉注水流量の変更操作を継続して実施し,調査に必要な水位確保を目指したが,3月29日時点において水中ROVのカメラに映像不良(浸水によるものと推定)を確認したことから調査を中断
- 現在,代替のROV-A2の投入や,浸水箇所の調査を含めた今後の対応について検討中
