# 福島第一原子力発電所 1号機原子炉格納容器内部調査 (水中ROV-A2) の実施状況 (5月17,18日の作業状況)

< 参 考 資 料 >  
2022年5月19日  
東京電力ホールディングス株式会社  
福島第一廃炉推進カンパニー

# 機器ドレンサンプポンプ付近およびPCV底部の状況(5月17日調査分①)

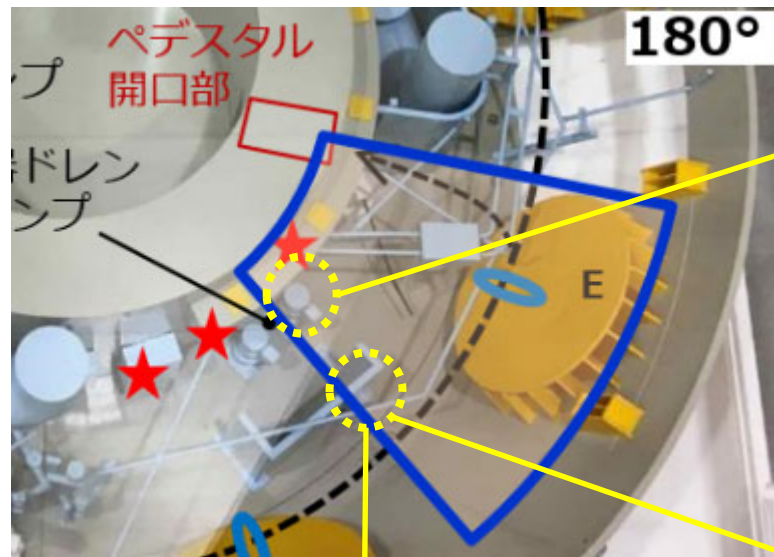
写真1.機器ドレンサンプポンプ付近の状況

RCW配管・弁

堆積物上層

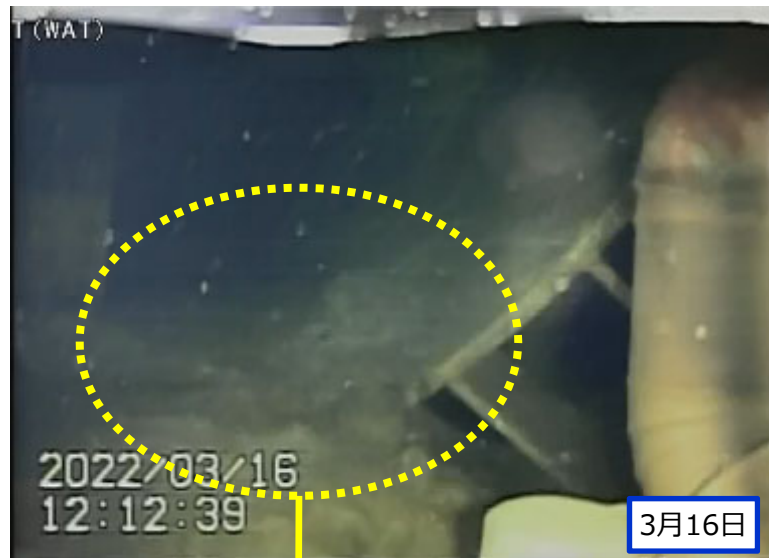
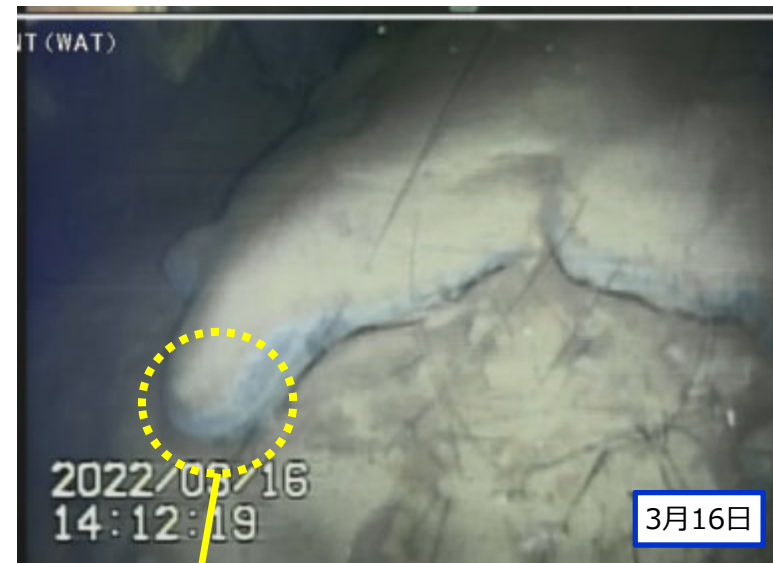
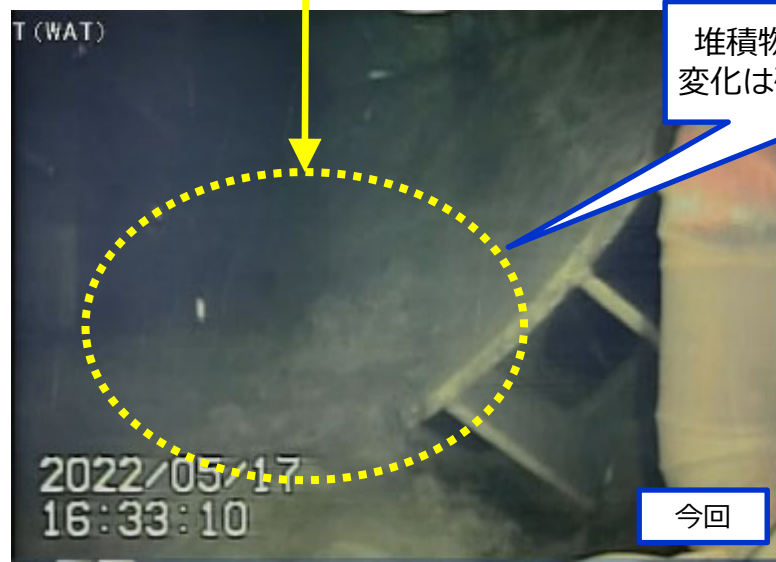
写真1.ジェットデフレクター(F)俯瞰

堆積物の状況に有意な  
変化は確認されていない

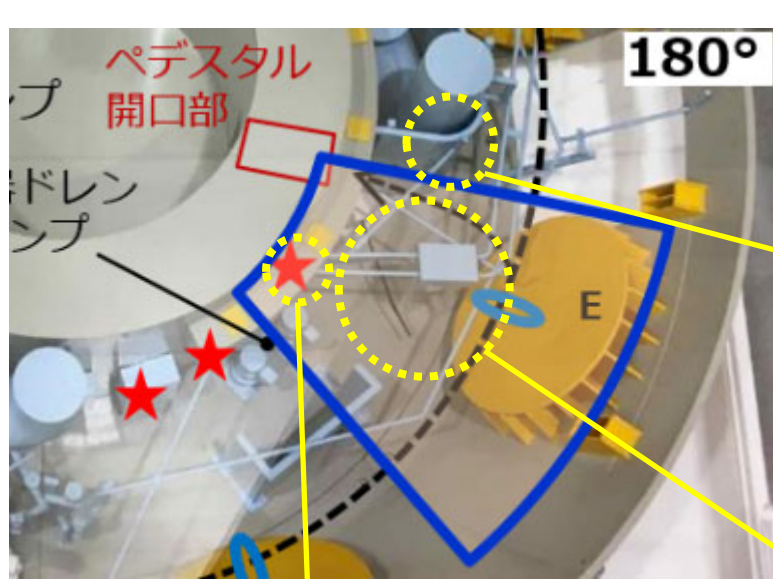
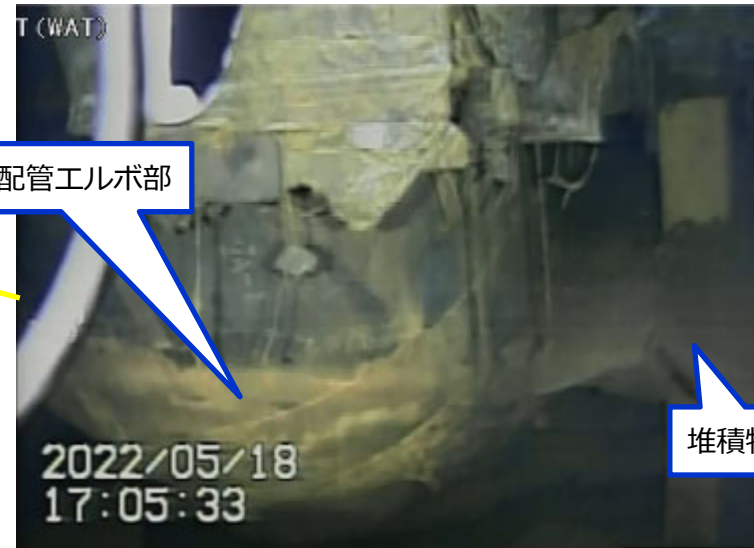
写真1.PLR(A)配管の状況

PLR(A)配管エルボ部

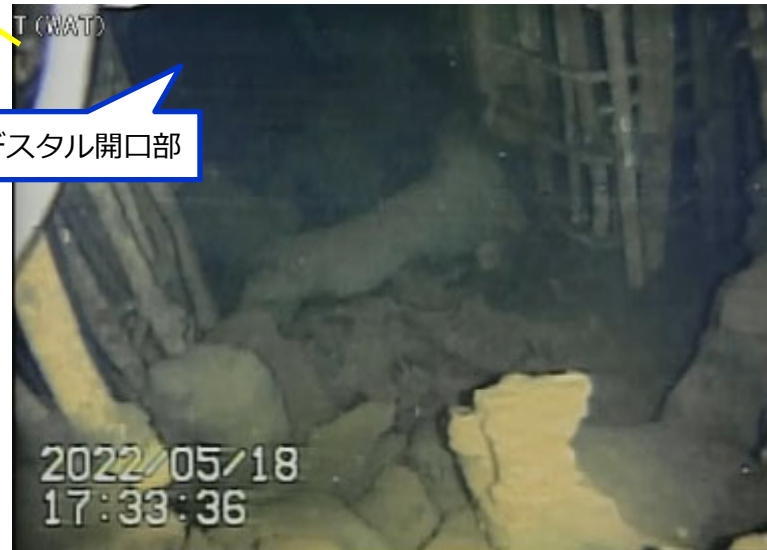
写真3.ペDESTAL開口部前の堆積物の状況

ペDESTAL開口部

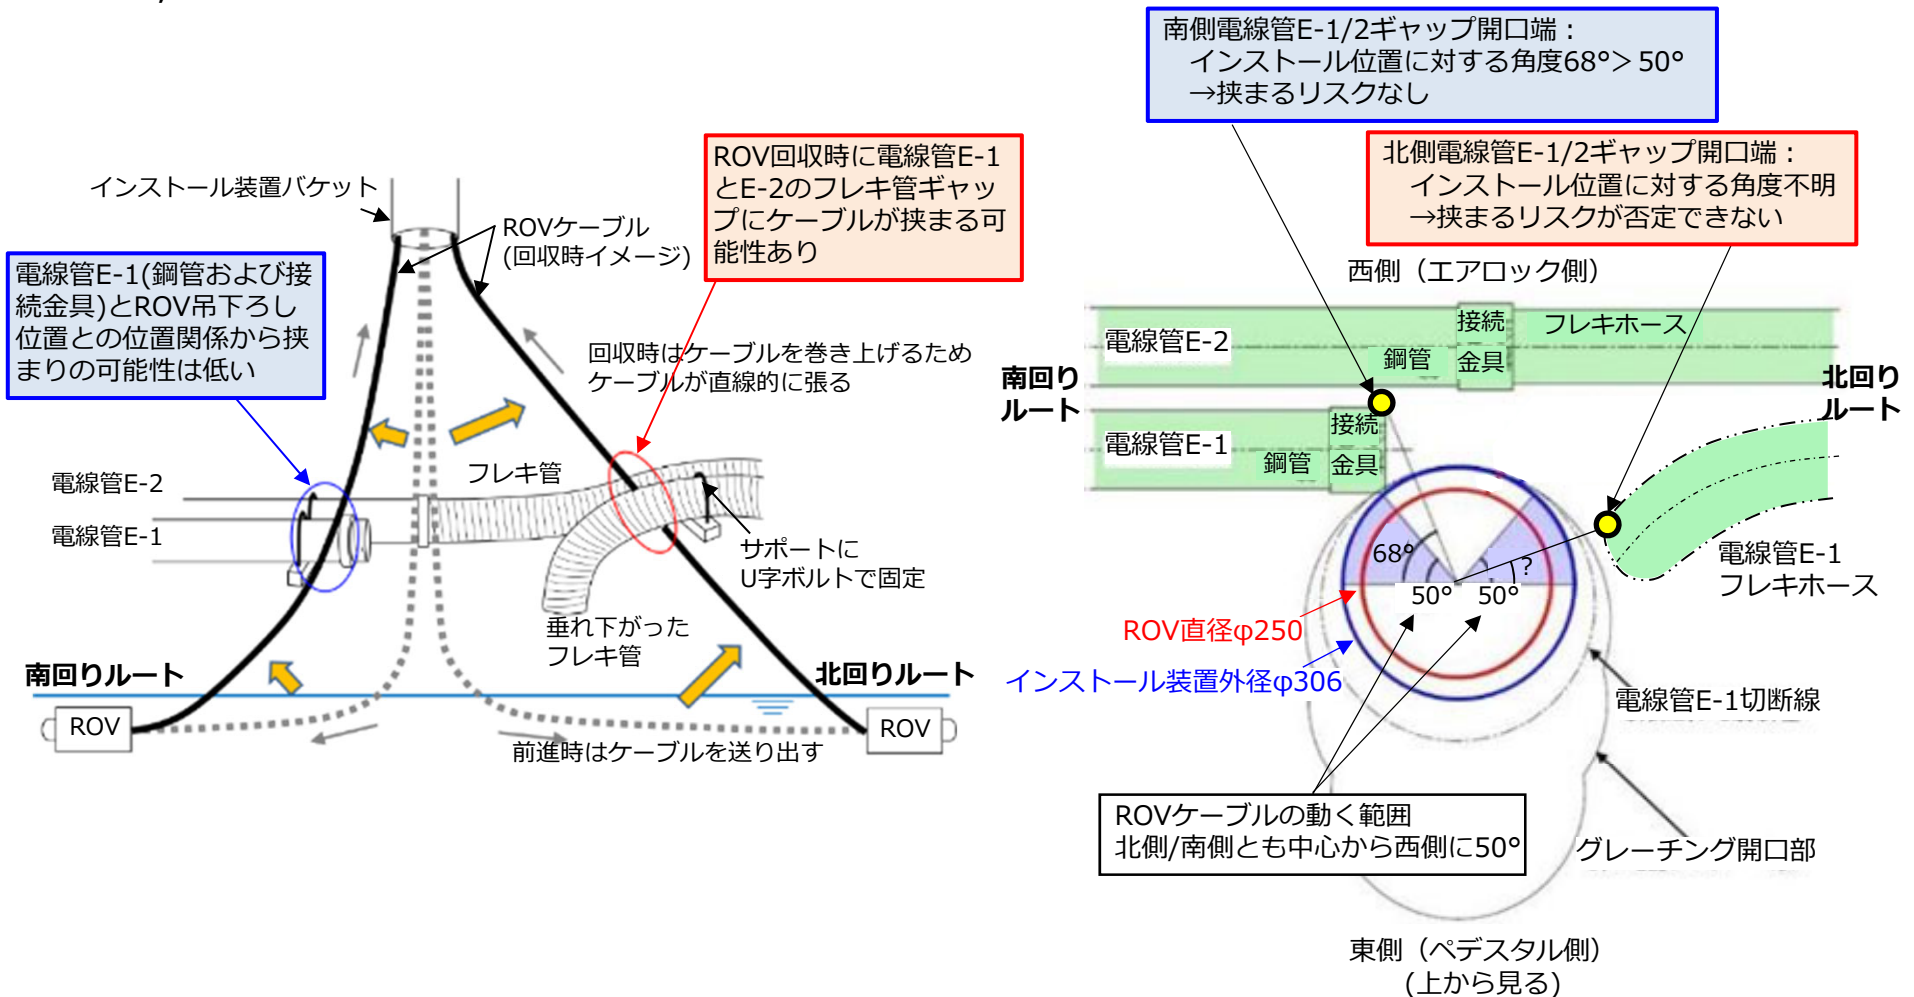
- PCV内部調査装置投入に向けた作業時に、干渉物となる電線管を確認しており、北回りルートを調査する際は水中ROVケーブルが挟まれるリスクがある
- ROVケーブルが挟まった場合、当該ROVは回収不能となり後続のROVが投入出来なくなることから、北回りルートの調査が実施不可となる
