6号機高圧電源盤6Cの電源停止 および火災報知器の作動について

2024年8月19日

東京電力ホールディングス株式会社

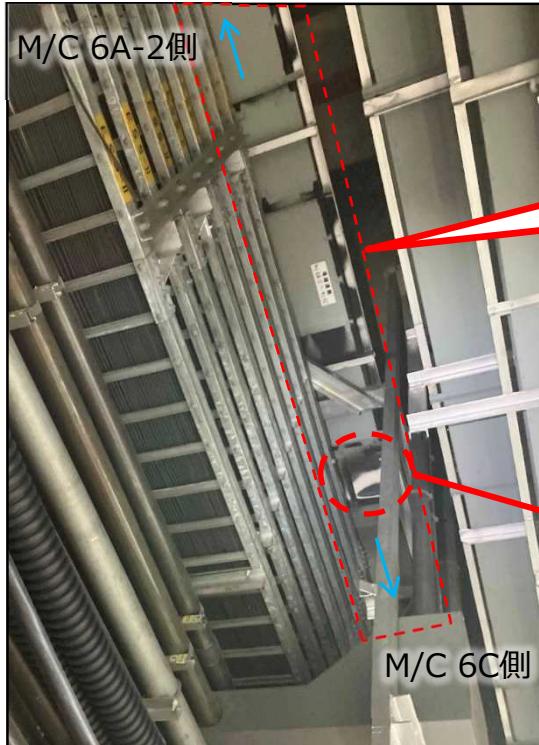
相非分割母線(見上げた状況)

相非分割母線ダクトカバー及び相非分割母線本体にアークによる損傷を確認 (6/19)

相非分割母線のダクトカバーに
アークによる損傷を確認

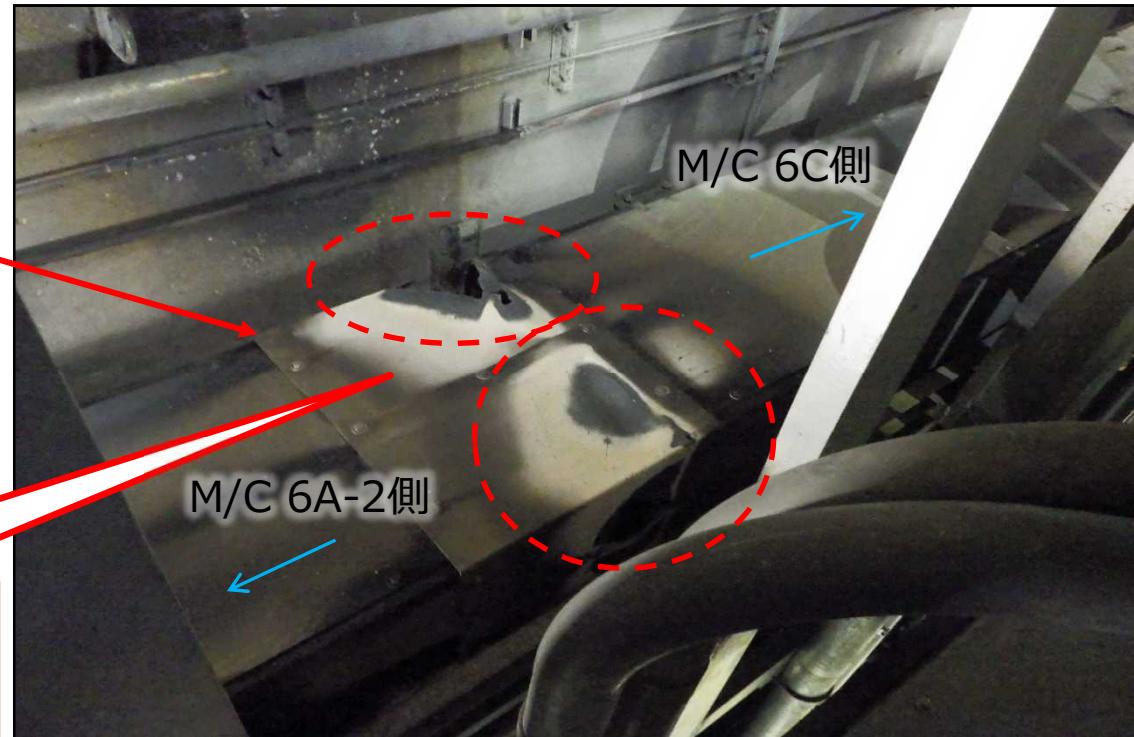
相非分割母線(上から見た状況)

6/18に相非分割母線のダクトサポート
付近に変色があることを確認
当該部分について、6/19に調査を実施

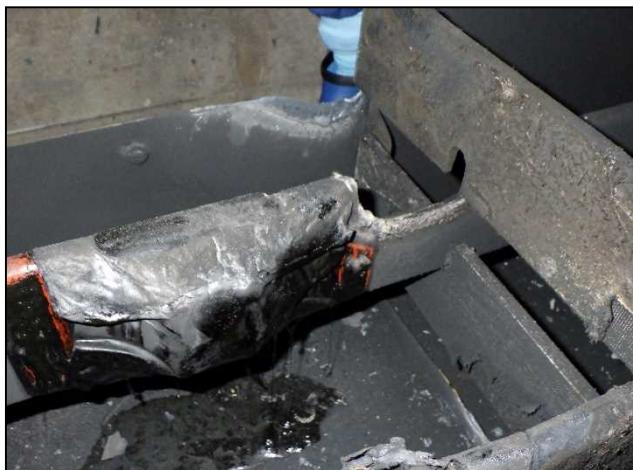
<R相>

- R相導体の欠損が大きく、導体支持板部分での欠損であることからR相の導体支持板部分から地絡が発生したものと推定。
次にT相の欠損が大きいことからT相地絡が発生しR相-T相短絡が発生したと考えられる。金属片については、ダクトカバーの痕跡から短絡の直接原因ではなく、アークの影響により落下したものと推定。
- 推定事故様相は以下のとおり。
 - ・ダクトカバーに金属片が挟まって生じた隙間から湿気や塵埃が侵入し、導体支持板に水分や塵埃が付着
 - ・導体支持板等の絶縁性能低下によりR相で地絡が発生
 - ・アークが発生し導体支持板を溶融、可燃性ガスや煤が充满
 - ・R相地絡による他相の過電圧と煤による沿面絶縁の低下によってT相も地絡してR相-T相短絡が発生
 - ・短絡アークが発生して、一気に可燃性ガスを生成、アークで引火して燃焼が発生
- 金属片の構造調査の結果、ボルト径、ボルト間隔、塗装材、金属片厚みなどより、仕様変更前のダクトで使用していたスペーサーと推定。

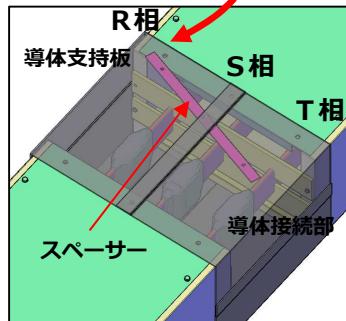
①スペーサーによる隙間
ダクトカバーにスペーサーが挟まつて生じた隙間から湿気や塵埃が侵入し、導体支持板に水分が付着

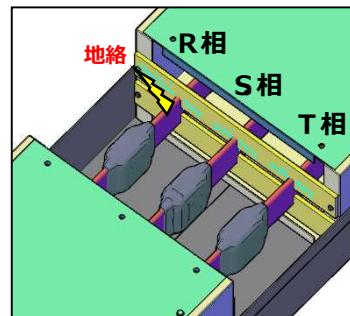
②絶縁低下が発生・R相地絡
導体支持板等で絶縁低下が発生し、R相で地絡事故が発生

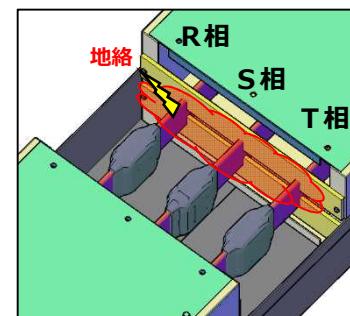
③可燃性ガス・煤の充満
アークが発生して導体支持板を溶融、可燃性ガスや煤が充満

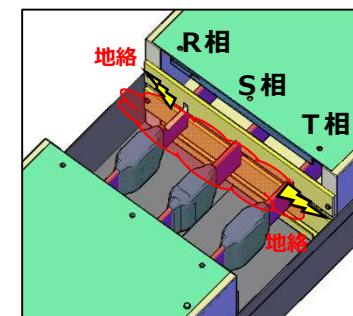
④健全相過電圧によるT相地絡
R相地絡による健全相過電圧と煤による沿面絶縁の低下によってT相も地絡してR相-T相短絡が発生

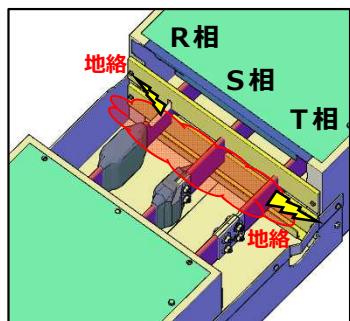
⑤異相地絡短絡による燃焼
短絡アークが発生して、一気に可燃性ガスを生成、アークで引火して燃焼が発生

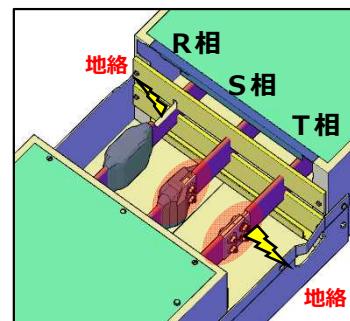
⑥導体接続部の露出
導体や導体支持板、および導体接続部の絶縁物が燃焼し、導体接続部が露出。
煤やガス、アークなどにより
気中放電しやすい環境となり、
T相の地絡は最短距離のボルトからの気中放電に移行

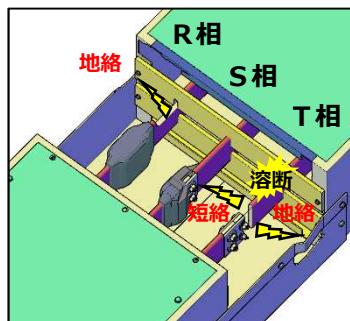
⑦気中アークの発生
T相の気中アークにより導体やダクトが熱せられ金属が気化した浮遊物が発生、S相導体接続部の露出ボルトとのS-T間の短絡も発生してT相の導体を溶断、S相も溶融、R相も気中アークを生じてダクトカバーやスペーサーを溶損

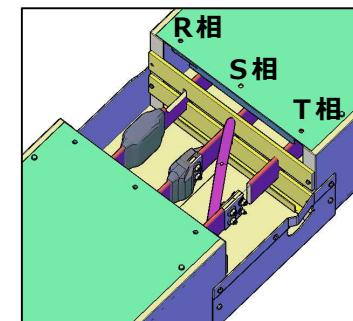
⑧電源遮断
短絡保護リレーにより電源が遮断され、アークが消失して事案が収束
一部残存した金属片が落ちたものと推定

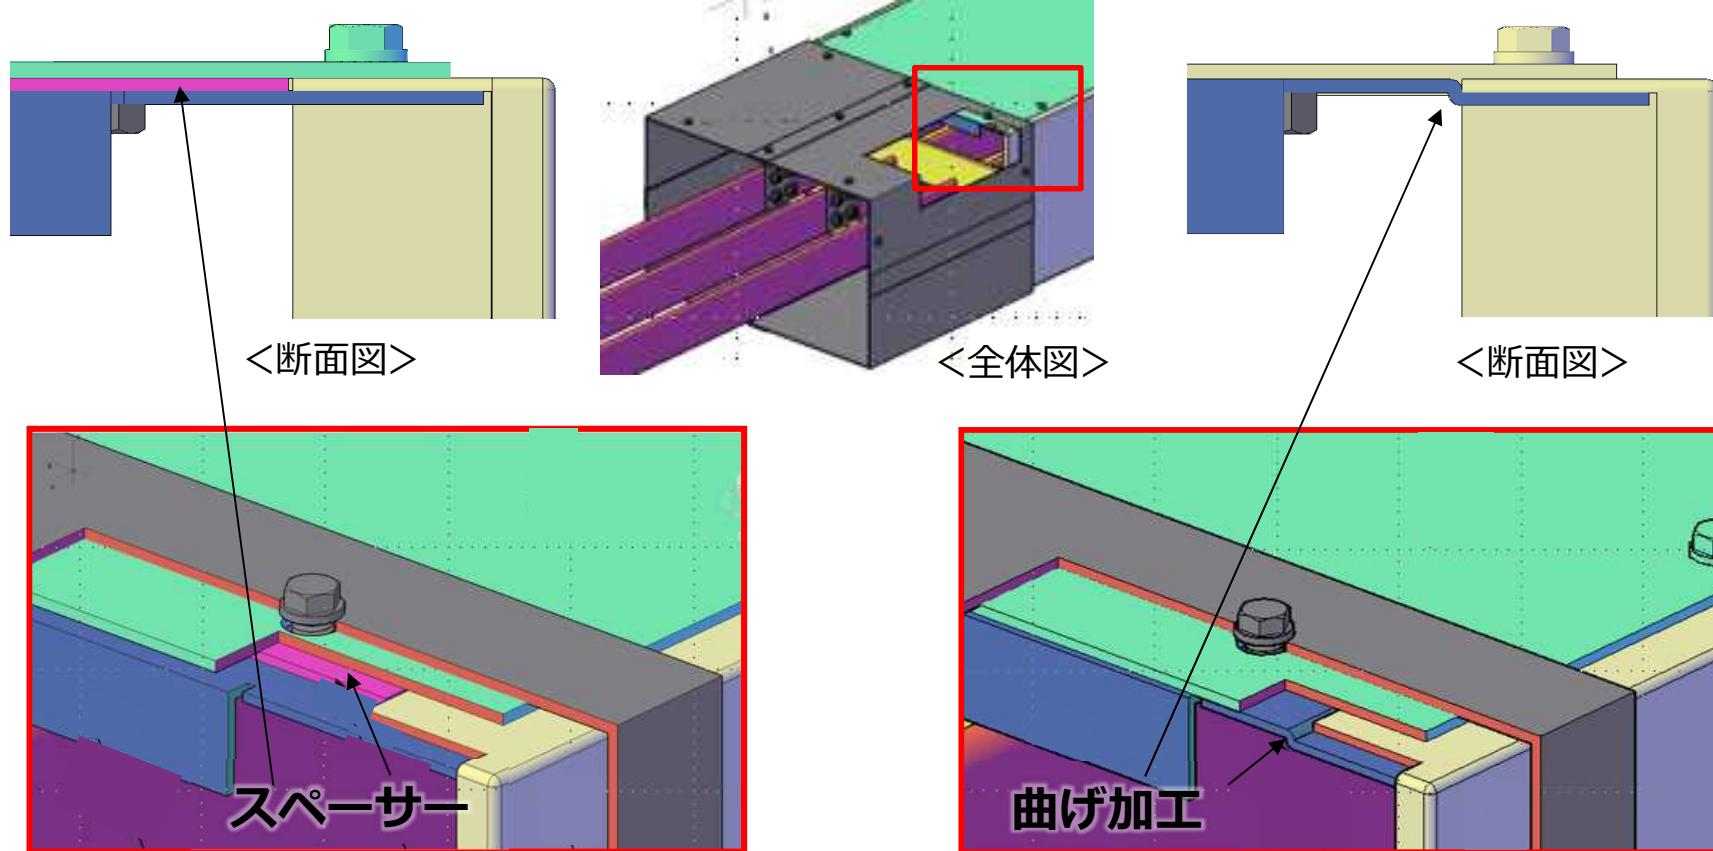
- ▶ 金属片の構造調査の結果、ボルト径、ボルト間隔、塗装材、金属片厚みなどより、建設中に仕様変更となり、不使用となったスペーサーと推定。
- ▶ 建設時の据付において不使用の部材を当該ダクト蓋のみに挟んで据え付けたものと推定。
- ▶ なお、スペーサーは短絡時の熱により一部が溶損し、先端が尖った形状となつたと推定。

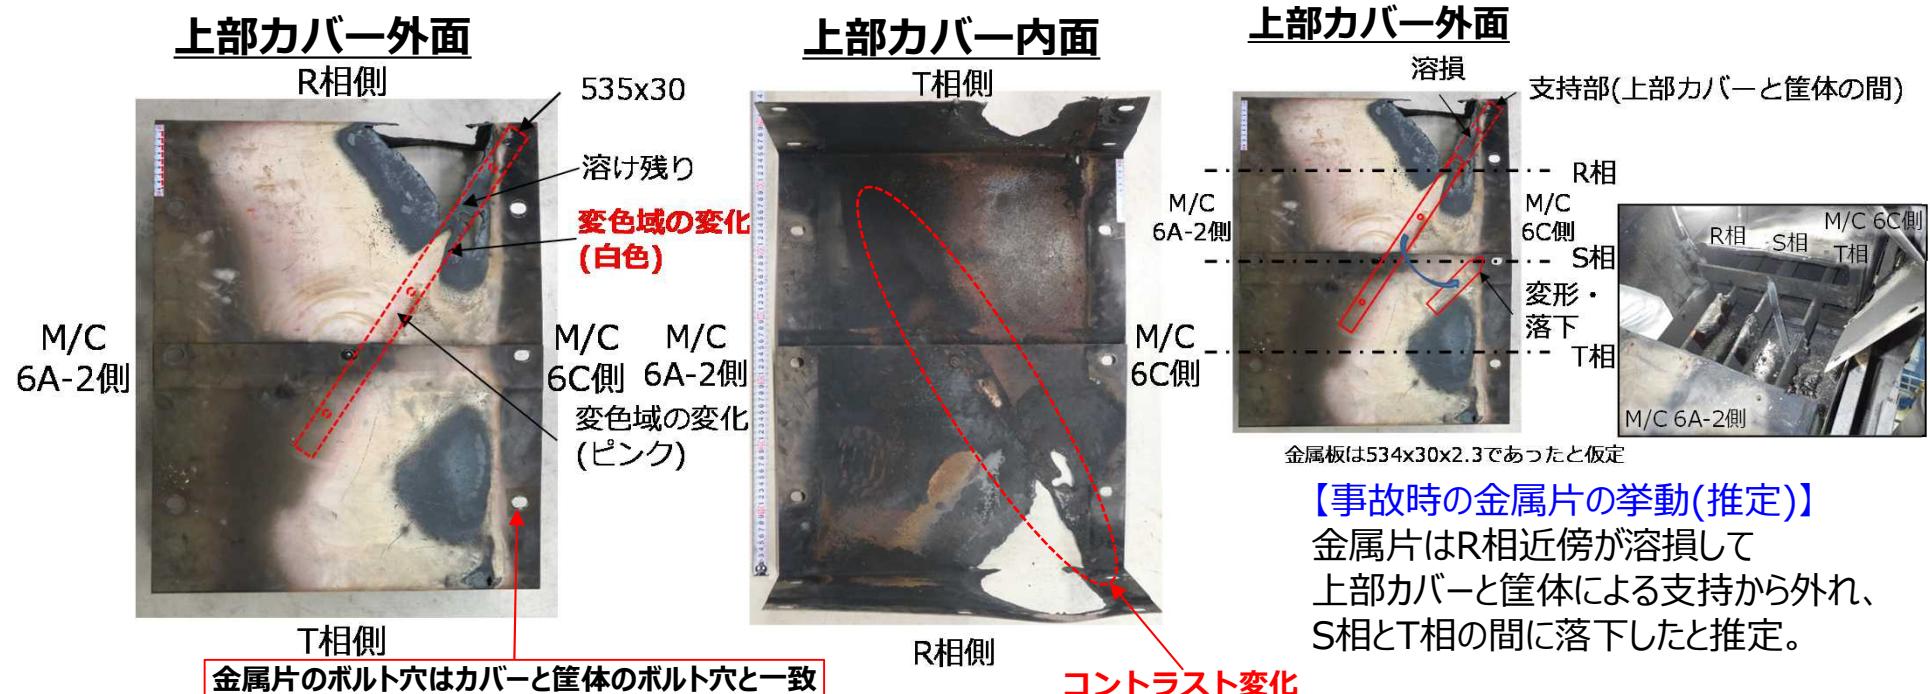
【事故前の金属片の位置（推定）】

- 当該金属片は、ダクトカバーに残ったアーク放電の痕跡から、建設時からカバーに挟まっていたもので、短絡アークによって把持されていた端部が溶損して発見時の場所に落下したと推定。
- ダクトカバーに挟まつた金属片は、隙間を形成し、外気の侵入口となり、事故箇所の湿度と塵埃環境を悪化させた特殊な状況であったと推定。

上部カバー外面に局所的な遮熱の痕跡が認められた。内面の当該部にコントラストの変化が認められた。
⇒ カバーと筐体の間に金属板が挟まっていたと推定。

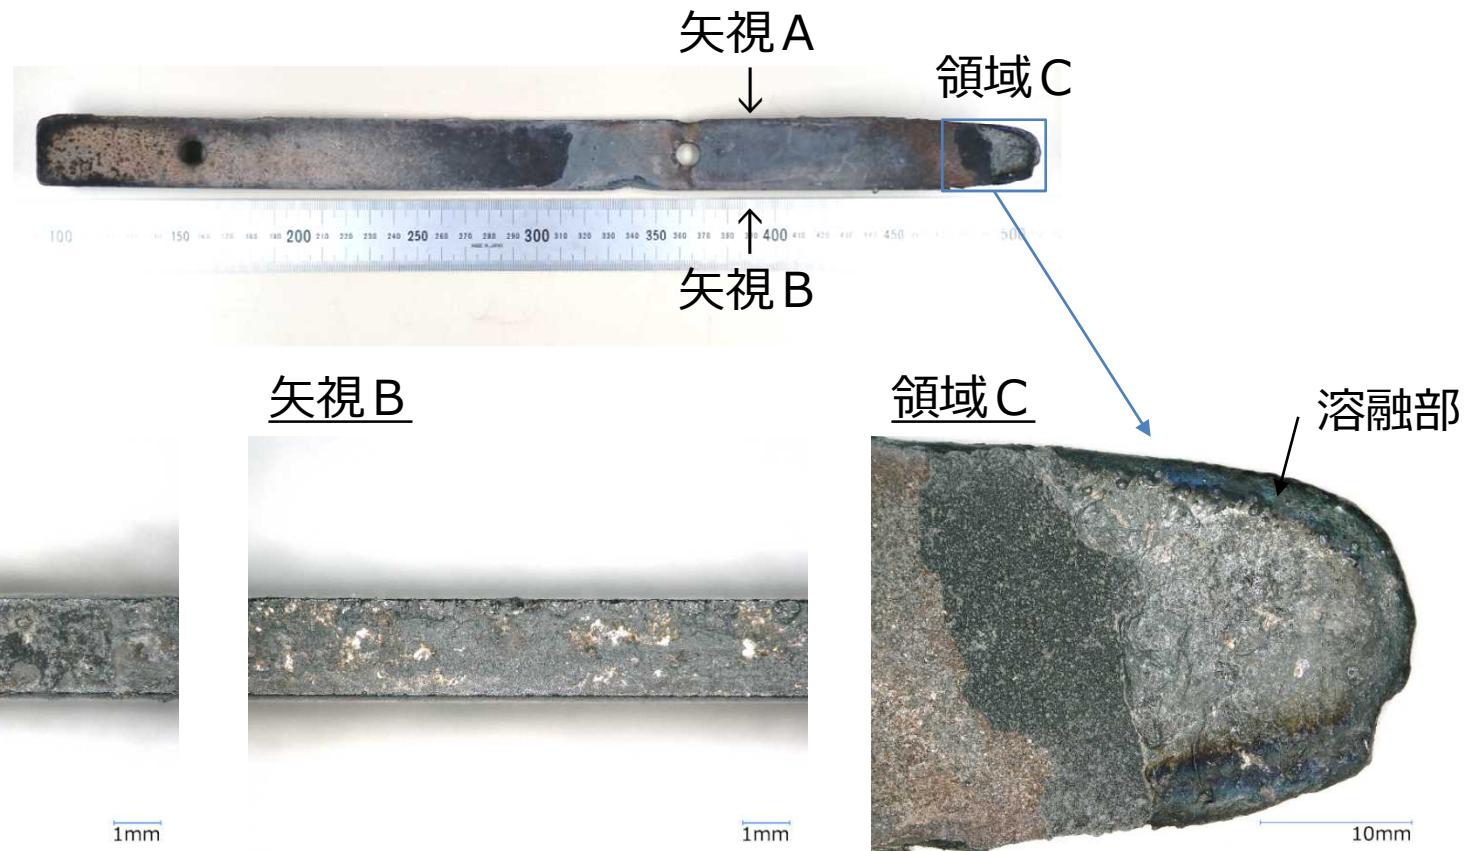
- 矢視A、矢視Bの端面は平坦であった（溶解や変形が認められない）ため、部品の形状のままであると推定。
- 領域Cは溶融・固化していた。金属片はさらに長尺であった可能性がある。

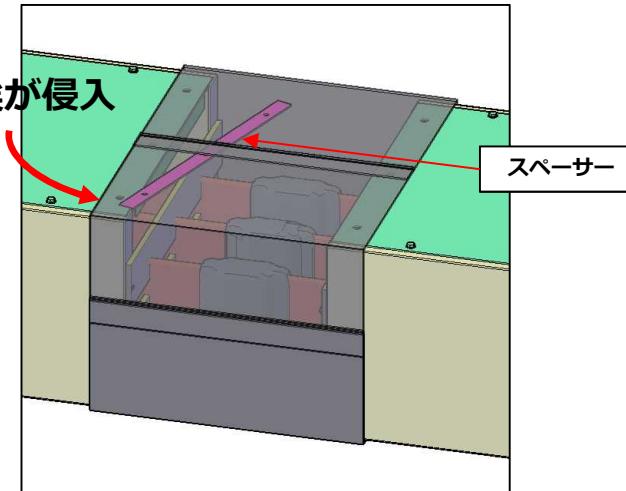
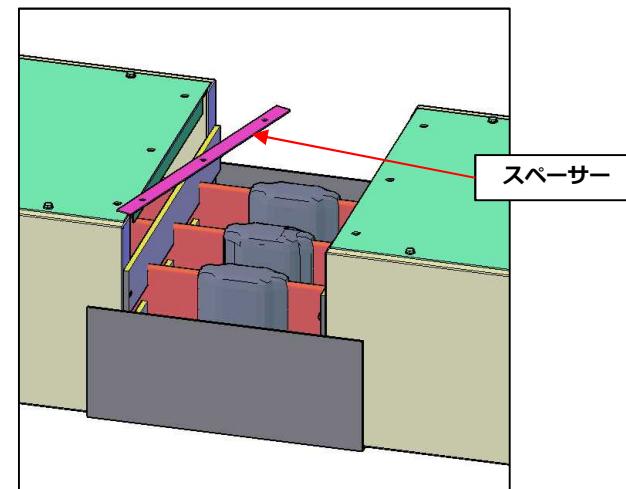
隙間から
湿気や塵埃が侵入

スペーサーが斜めになった明確な理由は不明であるが、推定として建設時のカバー設置施工途中や2011年3月の福島県沖地震等で斜め向きになった可能性が考えられる
