福島第一原子力発電所

2号機使用済燃料プールの代替冷却ラインの構築工事開始について

< 参 考 資 料 >
2024年10月17日
東京電力ホールディングス株式会社
福島第一廃炉推進カンパニー

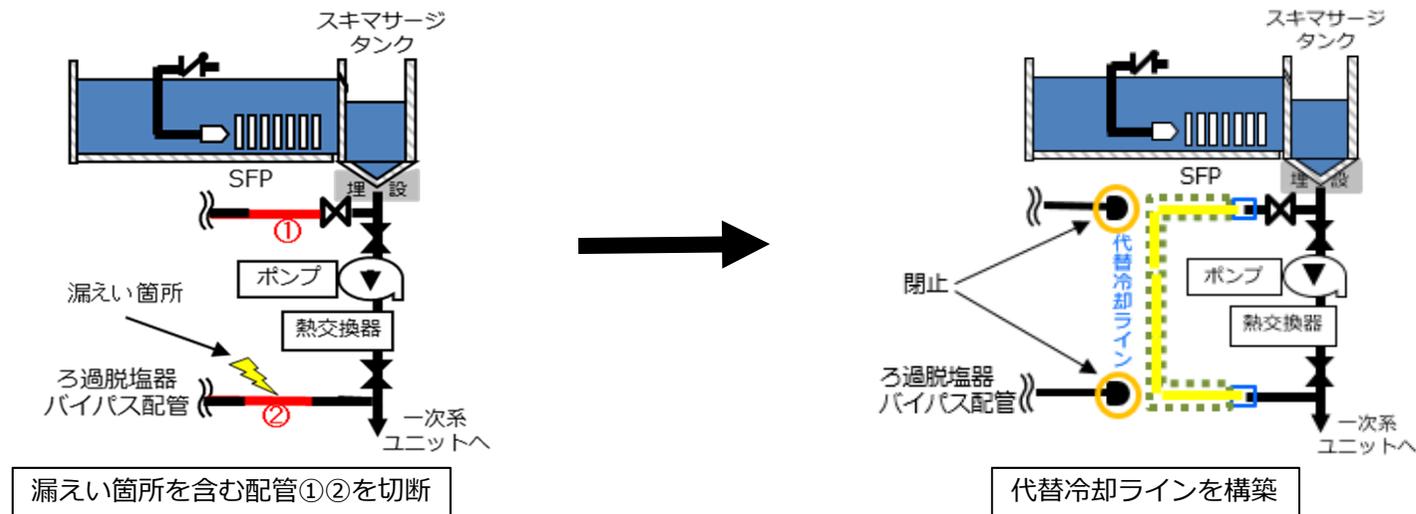
- 損傷箇所の補修と代替冷却ラインの構築について、順調に準備が進めば、来週にも工事に着手します。
- スキマサージタンク直下の分岐配管（下図左①）および、漏えい箇所を含む分岐配管（同②）を切断し、二つの切断箇所をつなぐ配管を設けることで代替冷却ラインを構築します。
- 配管①②の切断面は蓋をして閉止します。これにより、漏えい箇所の補修は完了します。
- ②の切断後、代替冷却ラインが完成するまでの間、一次冷却系による冷却はできなくなります。
- 2号機SFPの水温は、評価値が43.7℃(10月17日午前11時現在)、実測値が約49℃(同)となっています。水温は低下傾向にあり、一次冷却系による冷却を実施しなくても、運転上の制限である65℃に達することはないと考えています。
- 引き続き、2号機SFPの水温と水位を丁寧に監視し、一次冷却系の早期復旧に取り組んでまいります。

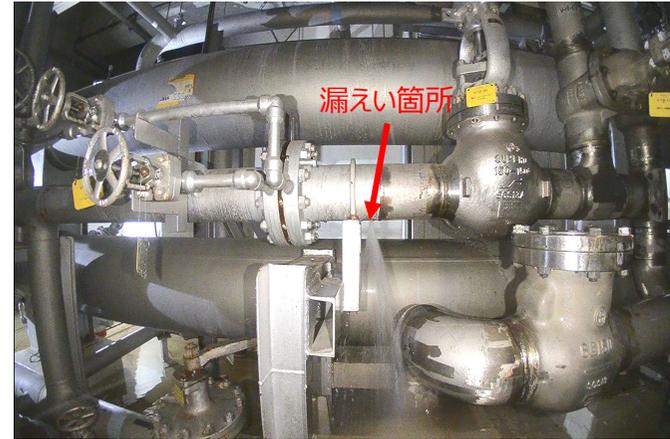
FPC熱交換器室内の配管の状況 (10月1日調査時: ドローン撮影)
※調査終了後、漏水は止まっている

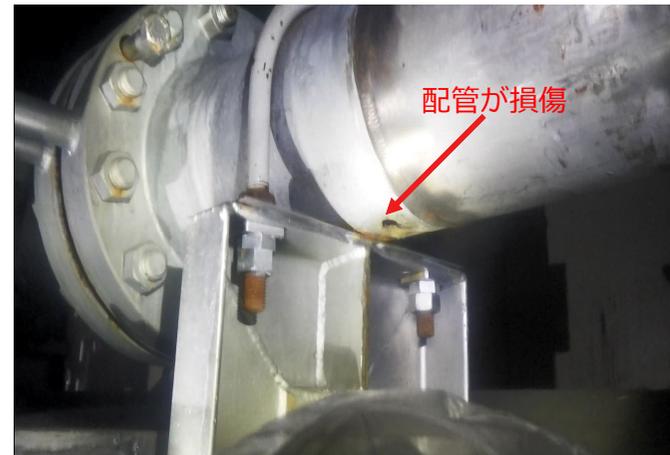
FPC熱交換器室内の配管の状況 (10月2日調査時: 作業員撮影)
