福島第一原子力発電所 定検用機材倉庫B棟（横置きタンク解体現場）
で発生した火災の原因および対策の方向性について

< 参 考 資 料 >
2025年6月12日
東京電力ホールディングス株式会社
福島第一廃炉推進カンパニー

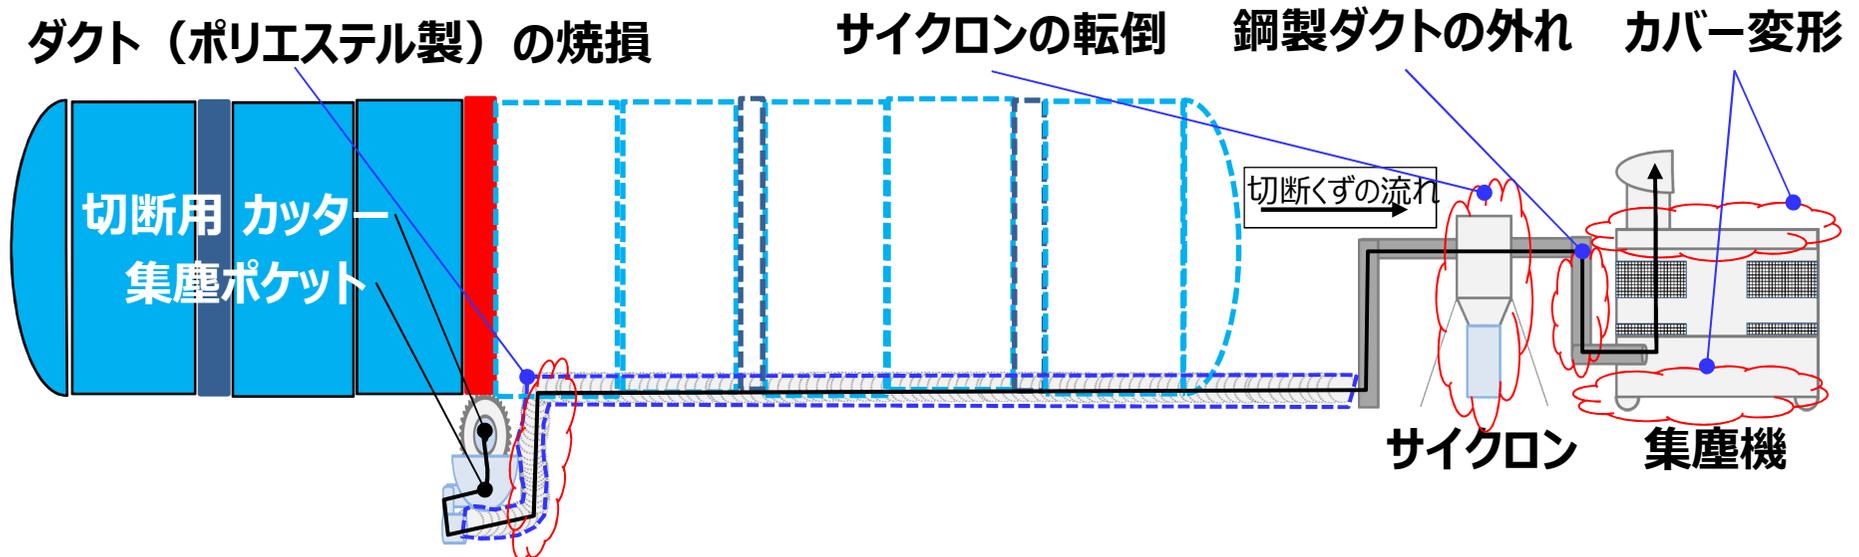
- 切断用カッターで横置きタンクを切断した際には高温の切断くずが発生するため、集塵機の吸気等により冷却しつつ、粒の粗いものはサイクロンで、細かいものは集塵機内のフィルターで回収する設計。
- 2025年2月3日午後2時ごろ、当該横置きタンク（未使用品）切断作業中に火災が発生し、集塵ポケットとサイクロンをつなぐポリエステル製のダクトが焼損。
- 集塵機のカバーが変形し、サイクロンは転倒。鋼製ダクトは外れていた。

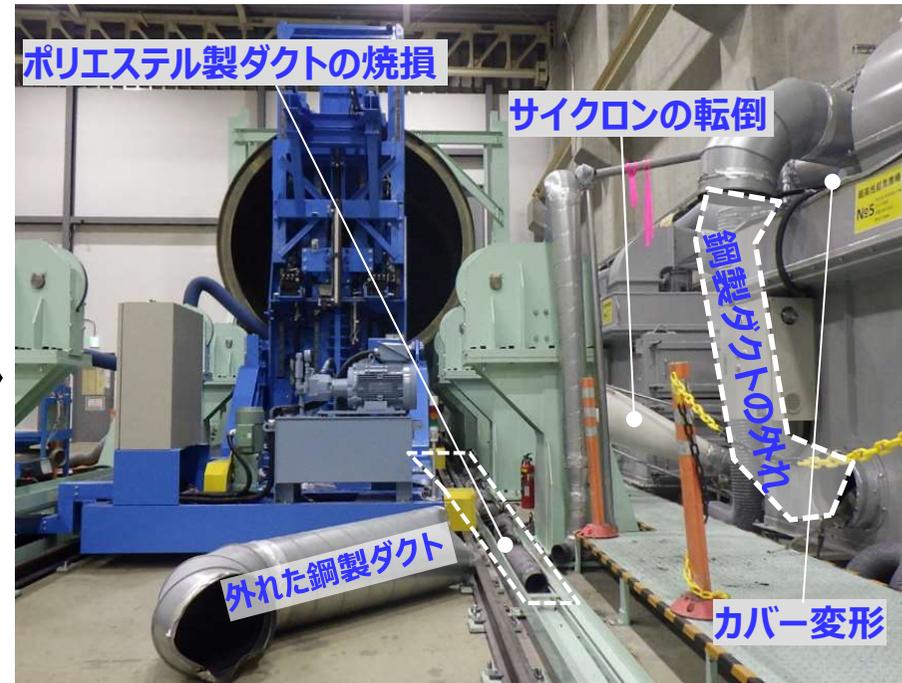
【事案後】

- 切断中のカッターに吹きかける切削油の調整ダイヤルを確認したところ、噴霧量の指示値が毎分5.0ml相当を指しており、通常量（毎分2.5ml相当）よりも多くなっていた。
- ダクト内部には、横置きタンクの切断くずの塊が堆積し、ダクト内の空気の通り道が狭くなっていた。
- 集塵機の上部と底部は外向きに変形していた。

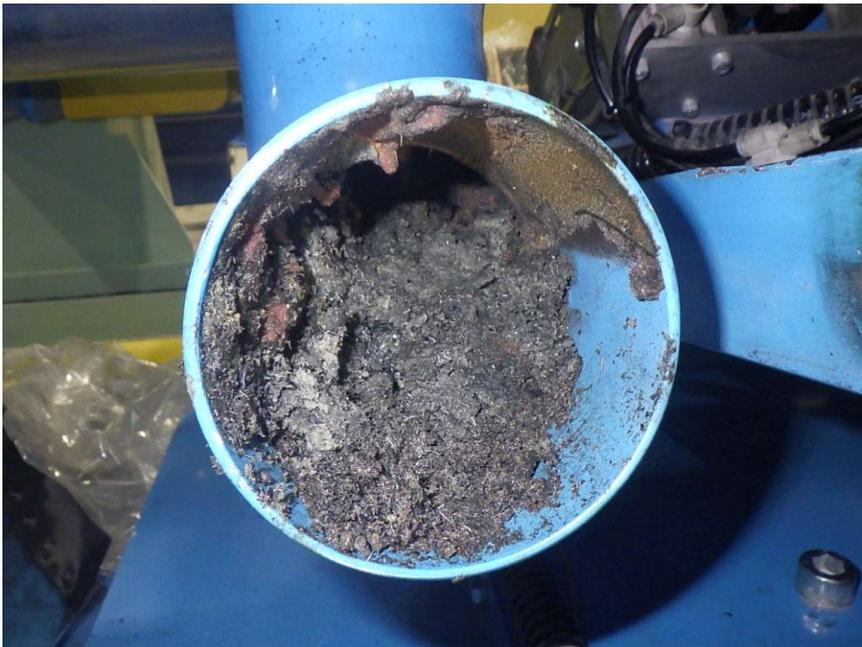
切断くずの塊が堆積したダクト

- 今後、主たる事案であるダクト焼損を予防するため、集塵ポケット・ダクトの通風断面の確保、切断くずの冷却の方向性で、装置設計および運用の両面から再発防止策を検討・実施してまいります。（P7 参照）

- ▶ 切断くずの塊を発生しづらくするとともに、切断くずの塊が集塵ポケット・ダクト内で堆積しづらくなる対策を検討する。

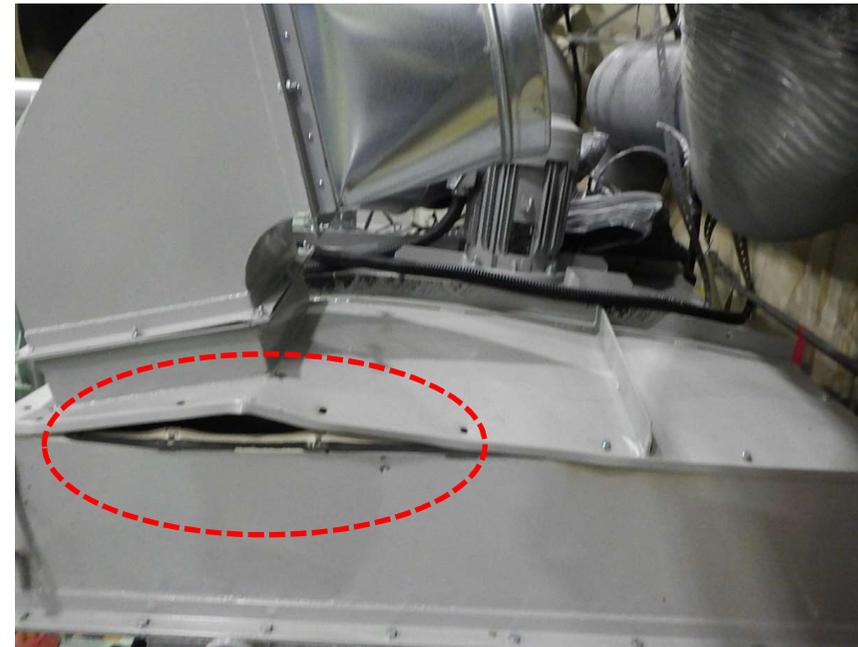
外向きに変形した集塵機上部

ダクト焼損によって高温のガスや粉塵が発生し (④)、ダクト内の風量の減少でサイクロンの粉塵除去機能が低下していたため (⑤)、集塵機内部に高温のガスと粉塵が滞留して引火 (⑥)。その際に発生した衝撃により、集塵機カバーの変形等が起きた (⑦)。

集塵機カバーの変形等については、ダクト焼損によって引き起こされた付帯事案であることから、ダクト焼損を予防することが重要。

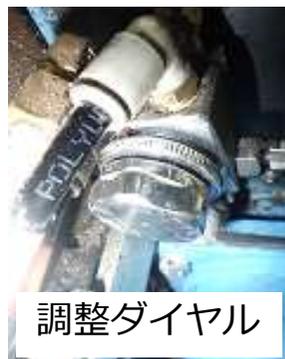
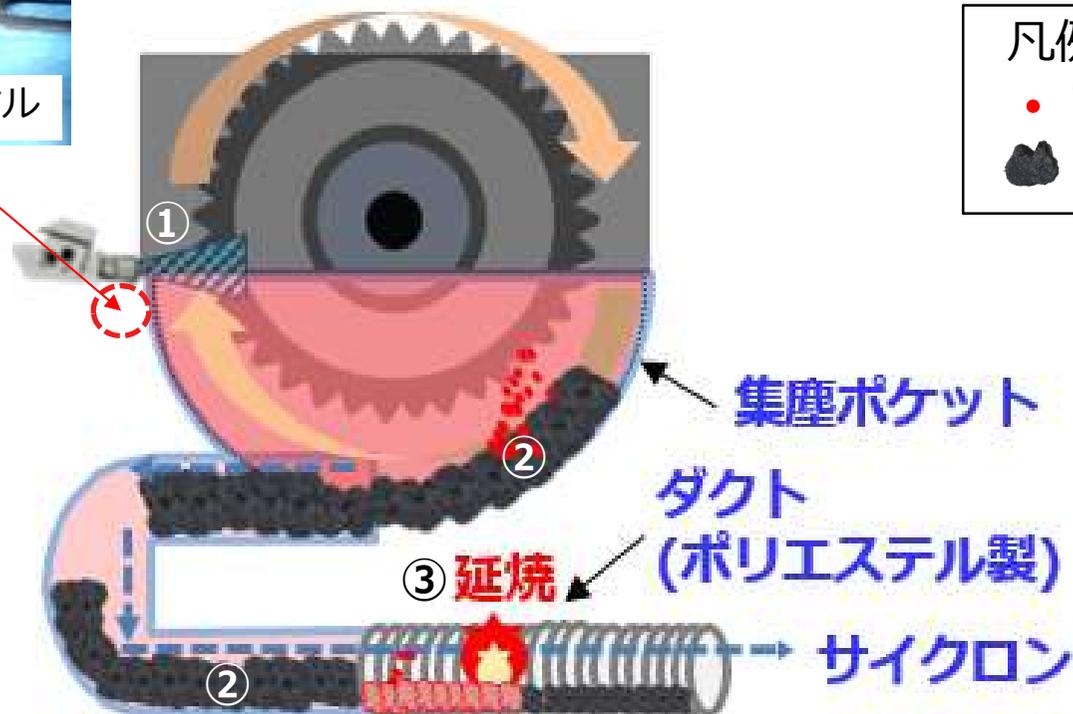
【タンク切断部分の周辺】

当日の準備作業の際、切削油の噴霧量が誤って変更された結果 (①)、切断くずの塊が多く生成されて集塵ポケット・ダクト内に堆積 (②)。集塵ポケット・ダクト内の風量が減少し、切断くずが十分に冷却されずに火種となり、ダクトが焼損した (③)。

基本的な考え方A—集塵ポケット・ダクトの通風断面の確保

基本的な考え方B—切断くずの冷却

- ▶ 集塵機の吸気による冷却に加え、別の冷却方法の採用も含めた検討を行う。

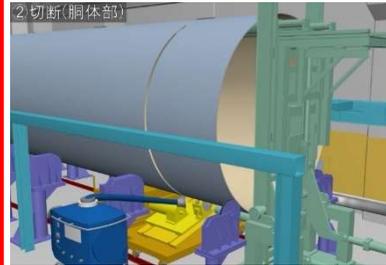
切断 **当該事案が発生したステップ**

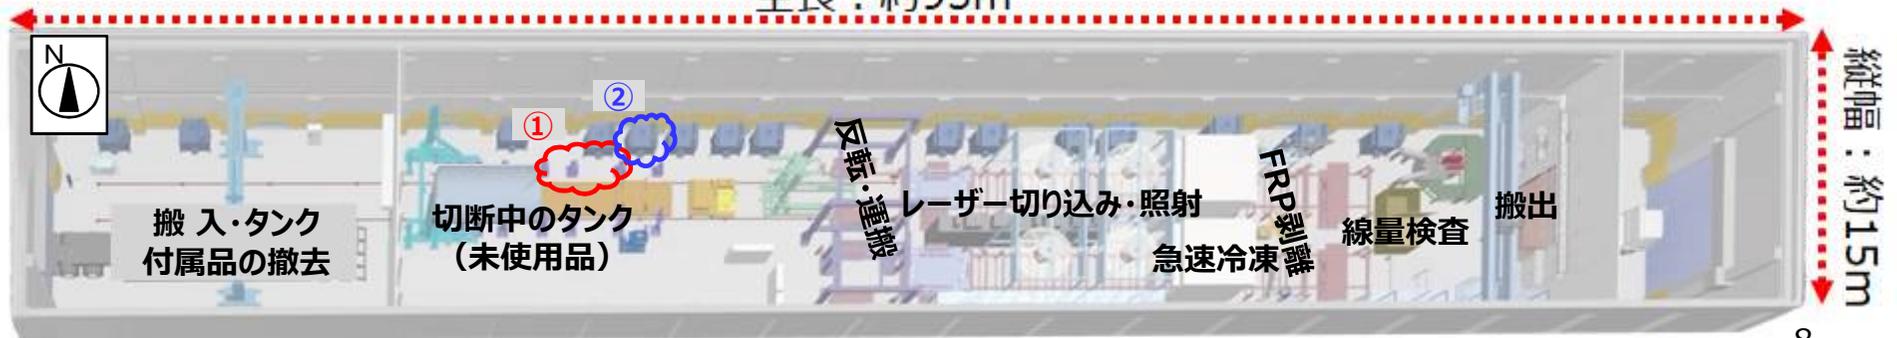
●各ステップの平面配置と事案の発生場所

① : ダクト焼損

② : 集塵機の変形等
