1号機大型カバー全体イメージ

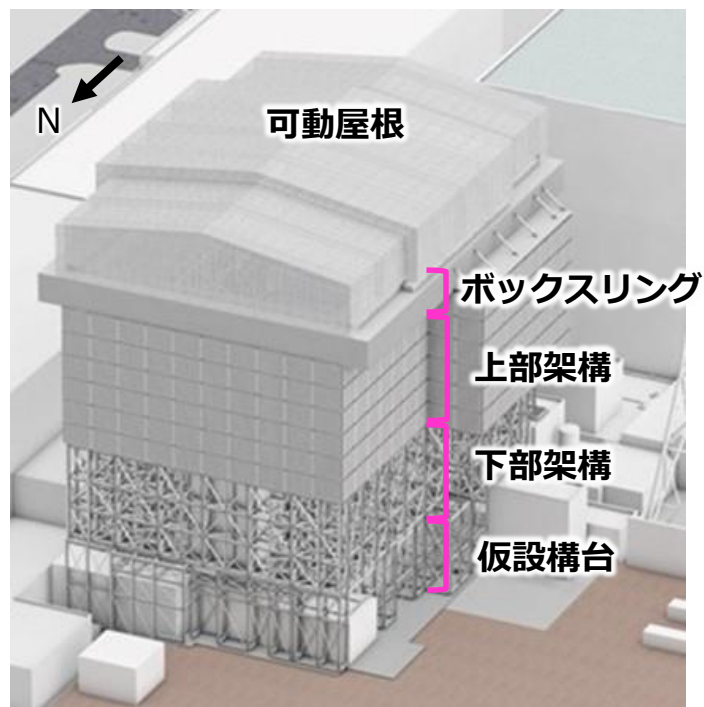
1250tクローラークレーン

- 6月16日、大型カバー鉄骨ブロック（ボックスリング）を1250tクローラークレーン（以下、クレーン）で1号機原子炉建屋東側へ設置している際に、クレーンの巻き下げ操作ができない状態を確認。
- 調査において、クレーンの油圧系統内に異物を確認。当該異物が混入したことにより必要な油圧を確保できないため、巻き下げ操作ができない状況であることを確認。
- その後、油圧コントロールユニットの交換、クレーンの作動油の交換ならびにフラッシングを実施し、クレーンの巻き上げ・巻き下げ操作に問題がないことを確認。
- 6月24日、クレーンとボックスリングの接続を解除し、吊天秤を地上に降ろし完了。

- 6月27日、クレーンの外部カウンターウエイト台車の接地圧を調整するシリンダー<sup>※</sup>の動作不良を確認した。
- 今後、作業中における不具合の防止に向けて、一旦作業を立ち止まり、原因を調査している。
- なお、当該クレーンに吊り荷はなく、安定した姿勢を維持できる状態である。
