平成 18 年 1 月 11 日

## 6 号機制御棒におけるひびらしきものの調査状況について

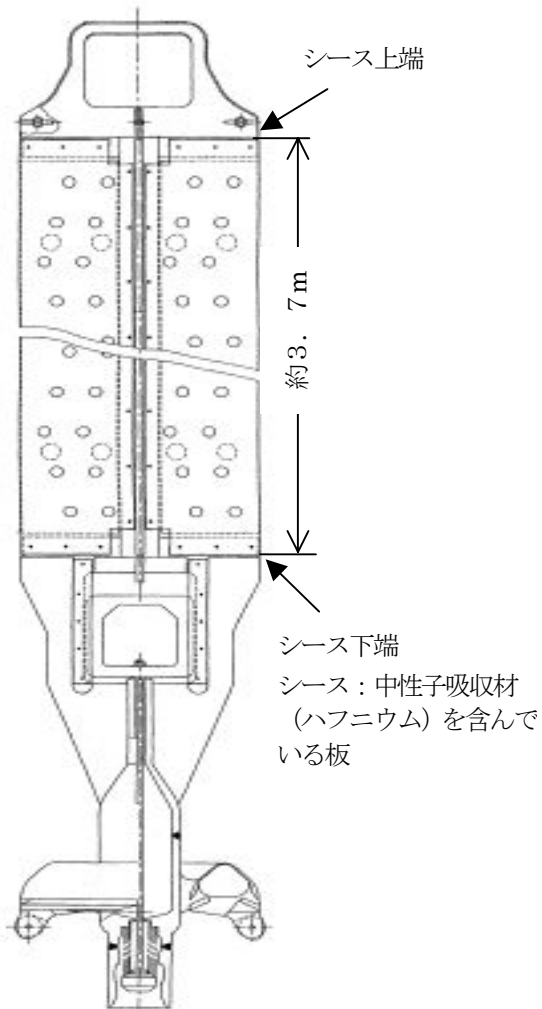
## 6号機制御棒におけるひびの状況図

ひびの発生状況

面	箇所数	本数
A	3	7
B	3	8
C	3	7
D	2	4
E	1 (1)	1 (1)
F	3	4
G	4	5
H	4	5
合計	23 (1)	41 (1)

( ) 内は破損箇所 (別掲) を示す。

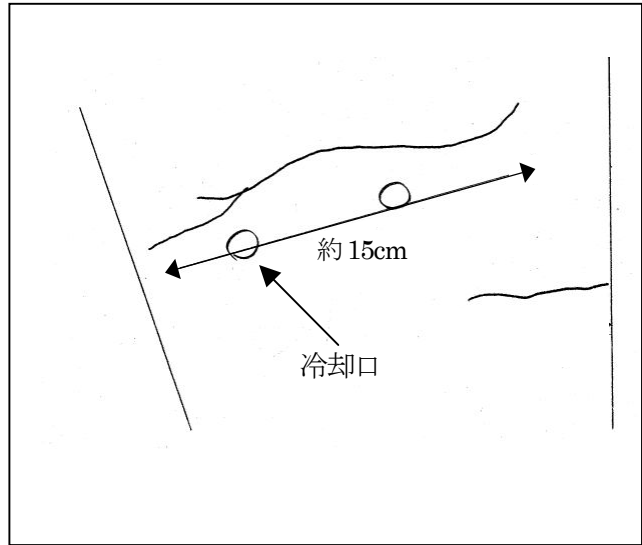
その後、当該制御棒を使用済燃料貯蔵プールへ移動し、水中テレビカメラにて外観確認を行ったところ、すでに確認済みのひびらしきもの（2 箇所）を含めて合計 23 箇所（41 本、最大長さ約 15 c m）のひび、および 1 箇所の破損を確認いたしました。

ひび状況図（最大のもの）  
 (位置: F面 シース下端より約3.1m上方部)

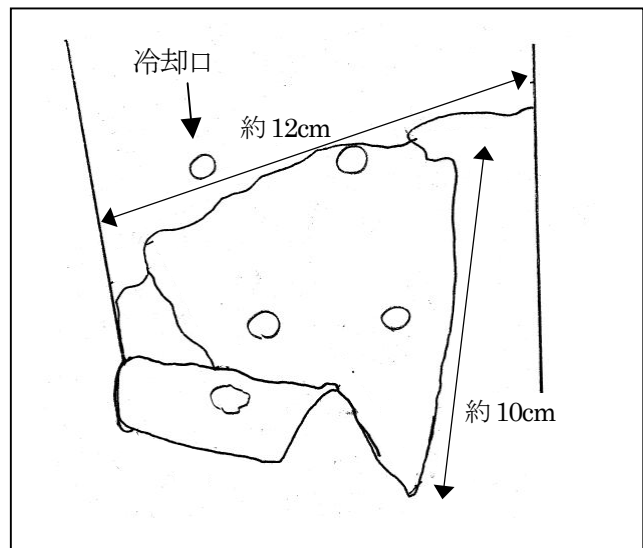
なお、今回確認された 1 箇所の破損については、現時点では、プラント停止後に実施した制御棒の動作確認において発生したものと推定しております。

プラント停止後に実施した制御棒の動作確認において発生したものと推定している破損の状況図  
 (位置: E面 シース下端より約3.1m上方部)
