平成17年8月22日

高温焼却炉設備用燃料供給ポンプの軸封部からの 油漏れについて

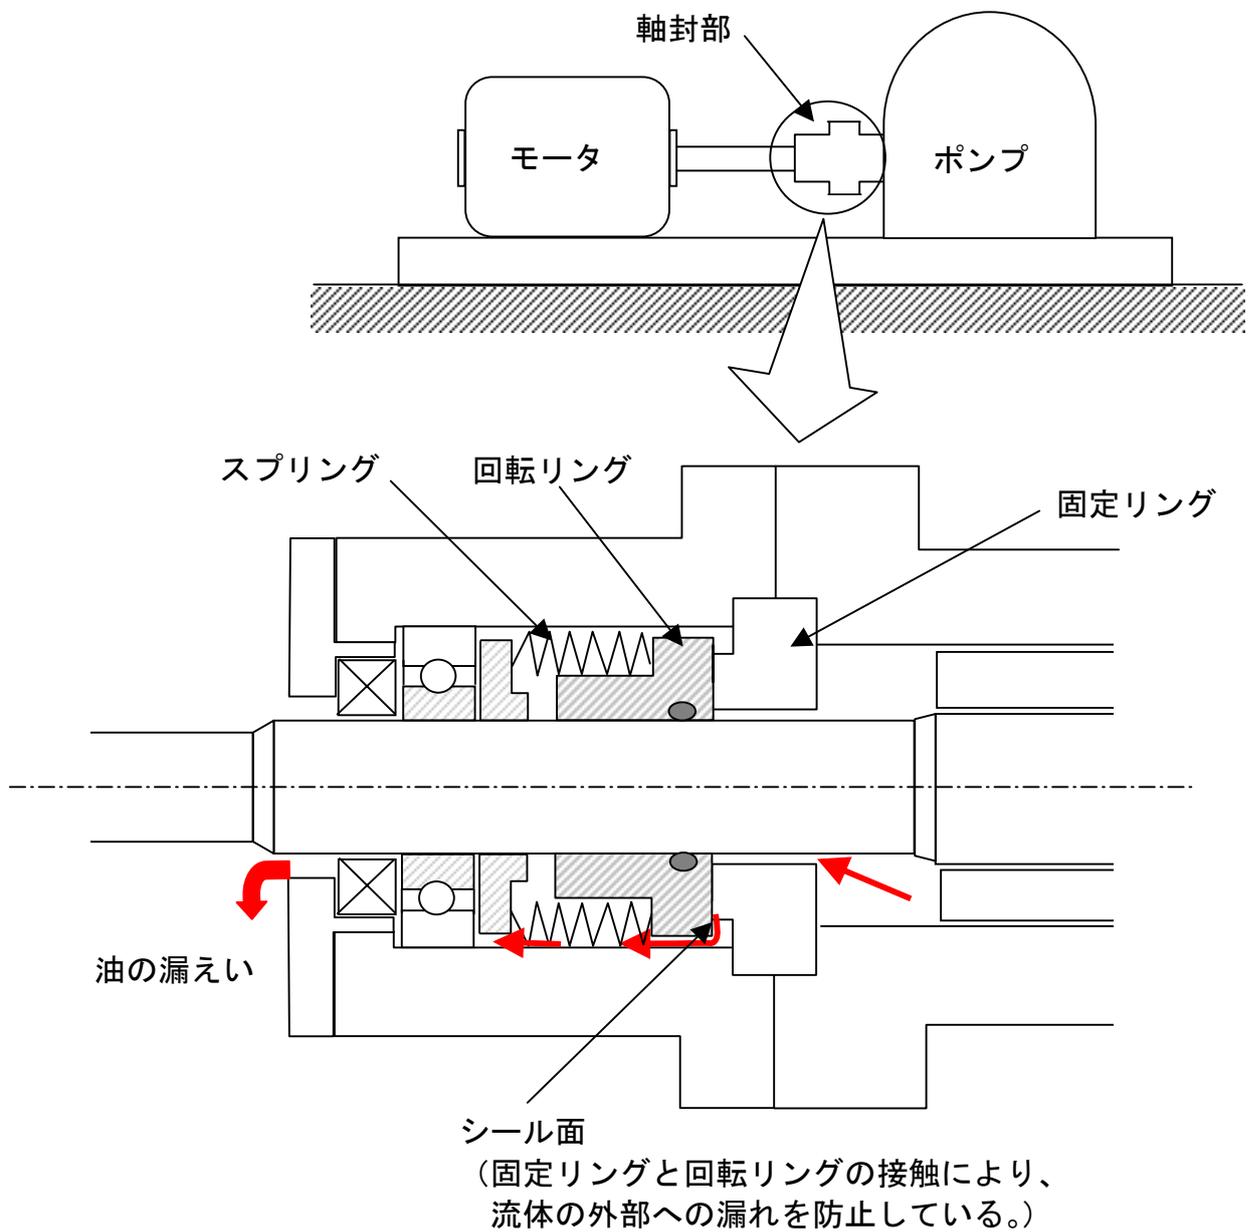
燃料供給ポンプ軸封部概略図

当該軸封部の調査の結果、軸封部の部品に摺動傷、欠陥、変形等は見られませんでした。

このため、軸封部からの漏えいの原因を検討した結果、何らかの原因で当該軸封部の部品に使用されているスプリングの押し付け力が弱まったため、シール面の隙間が広がったことから漏れたものと推定しておりますが、今後、分解した軸封部を確認いたします。

なお、当該軸封部については新品に交換いたします。
