平成 17 年 5 月 24 日

### 3号機圧力抑制室点検・清掃の結果について

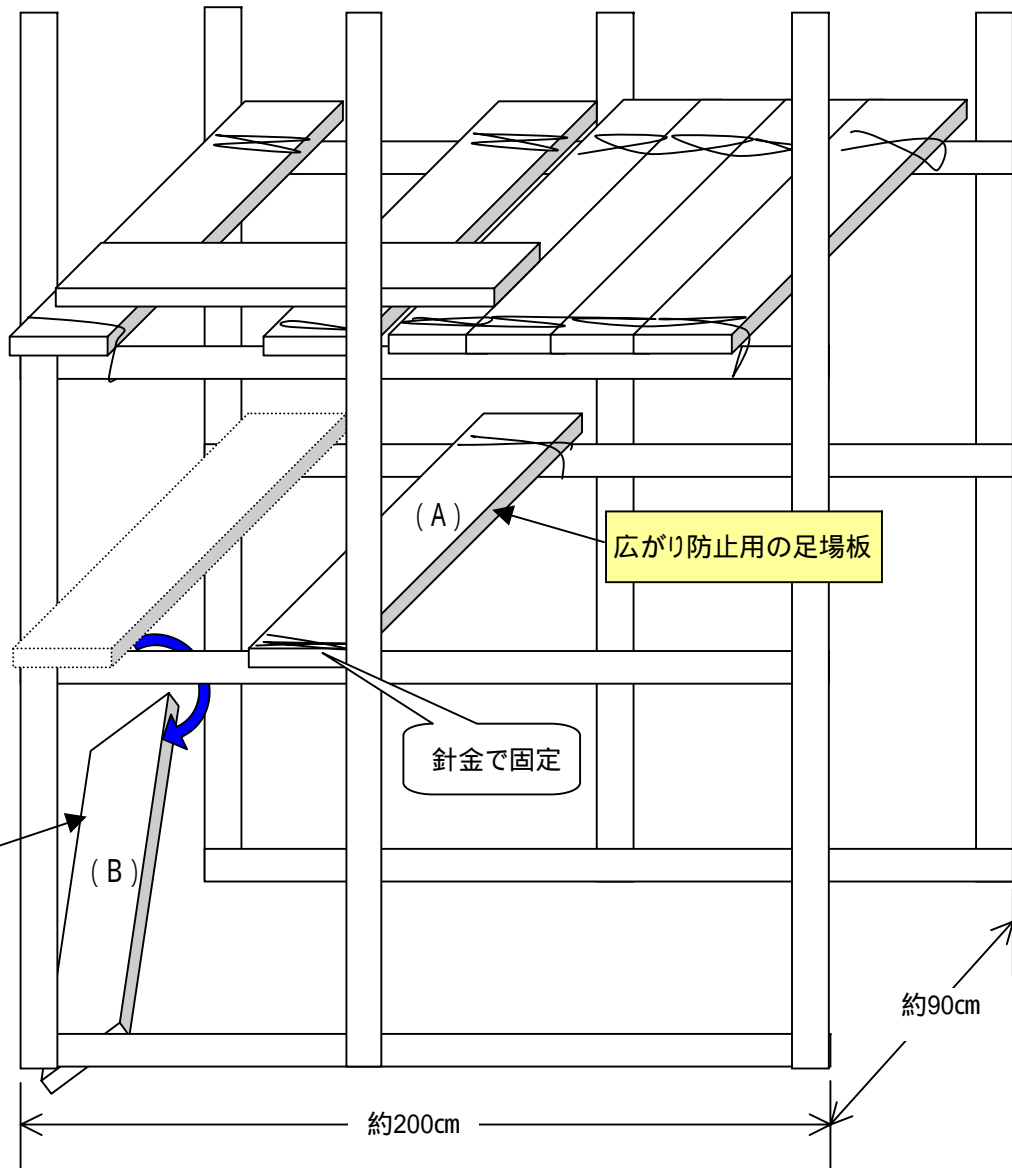
足場板設置状況図

当該足場板を足場枠に固定する前に、当該足場板に取り付けた落下防止用ロープを外してしまっていました。さらに、今回の足場枠が鋼板で通常よりも曲がりやすいものでしたが、足場枠の広がりを防止する足場板 ( 添付図 ( A ) 参照 ) を 1 枚しか設置していませんでした。このことにより、当該足場板を固定する作業のため作業員が足場枠に足を乗せたところ、一時的に足場枠が広がり当該足場板 ( 添付図 ( B ) 参照 ) を落下させてしまったものと推定いたしました。

上部(グレーチング(格子状の金属製の床)に足場枠を固定している)

広がり防止用の足場板

足場枠  
(鋼板を使用しており通常より曲がりやすかった)

足場枠が一時的に広がったことにより落下した足場板

今後同様な作業を実施する際には、足場板を固定してから落下防止用ロープを取り外すことを施工要領書に明確に記載いたします。

さらに今回の事象を協力企業との連絡会の場で紹介するとともに、足場枠に鋼板を使用する場合、必要に応じて広がりを防止する足場板は 2 枚以上設置することを周知いたします。
