福島第二原子力発電所 第3号機

平成16年度（第13回）定期事業者検査の実施状況について

平成17年 12月

東京電力株式会社

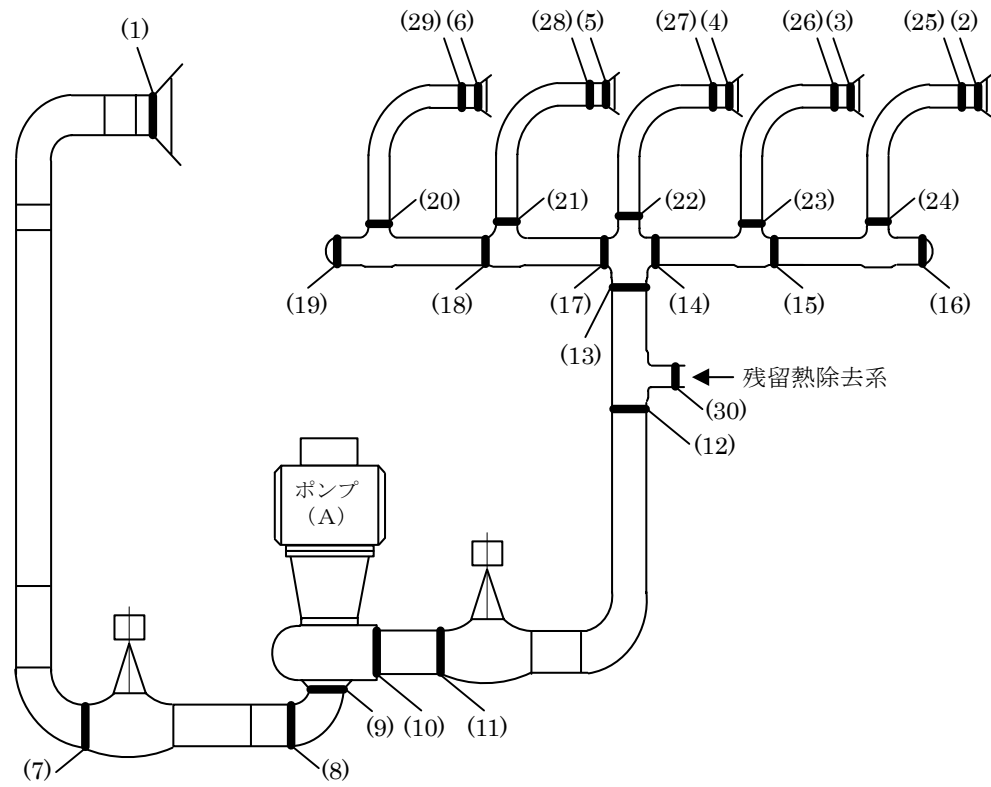
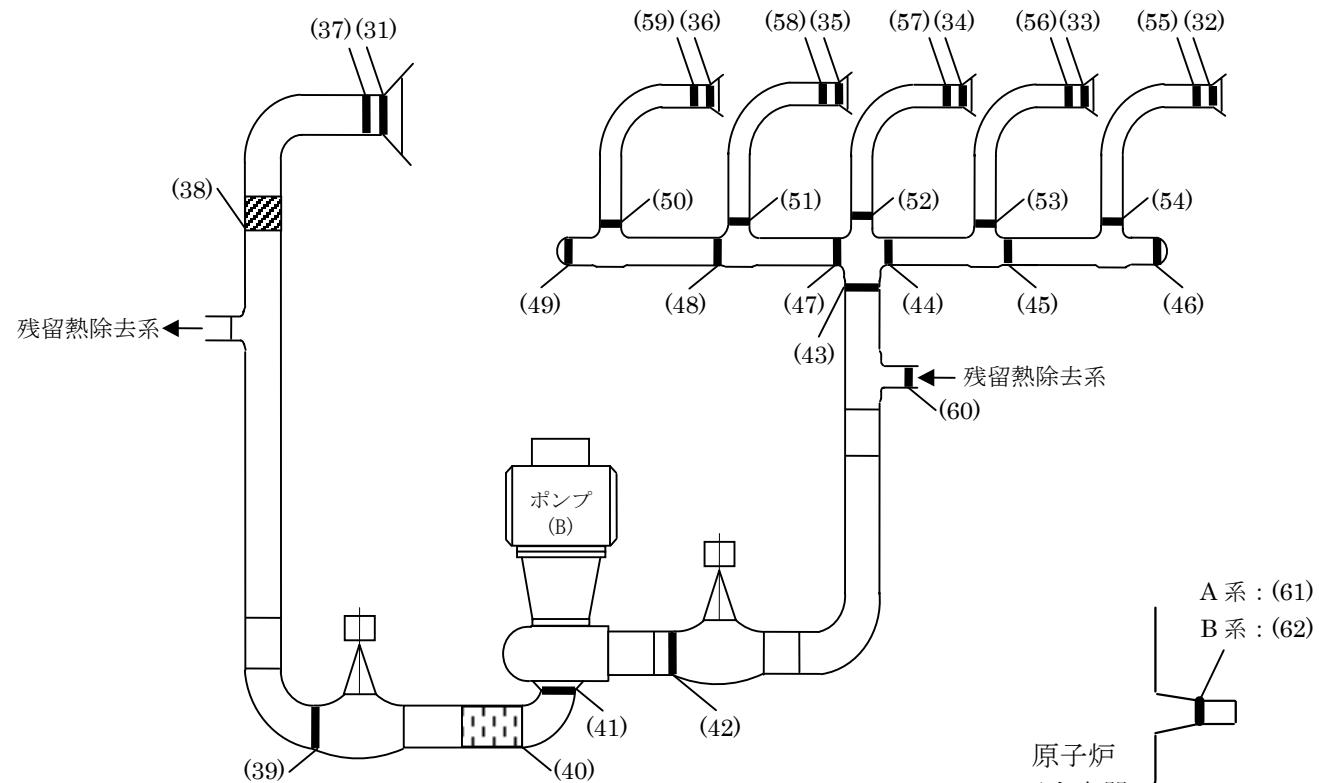
原子炉再循環系配管等修理工事

応力腐食割れ対策を実施する予定の原子炉再循環系配管等の62個の継手について、平成17年3月9日より超音波探傷検査を実施したところ、1個の継手の1箇所には長さ約17mm、深さ約5.8mmのひびが確認されました。また、ひびが確認された当該配管における健全性評価制度に基づく評価結果を取りまとめ、経済産業省原子力安全・保安院へ報告しました。

※(38), (40)の溶接部については取替を実施する。  
(使用前検査対象)

平成16年9月から、低炭素ステンレス鋼の原子炉再循環系配管等にひび等が確認された場合でも、上記の健全性評価を行い、健全性が確認されれば継続使用できることになりましたが、この健全性評価制度に基づく当社の取り組みについて、地域の皆さまへ十分なお説明を行ったうえでこの制度を適用していくものと考え、ひびが確認された当該配管について取替えを実施しました。

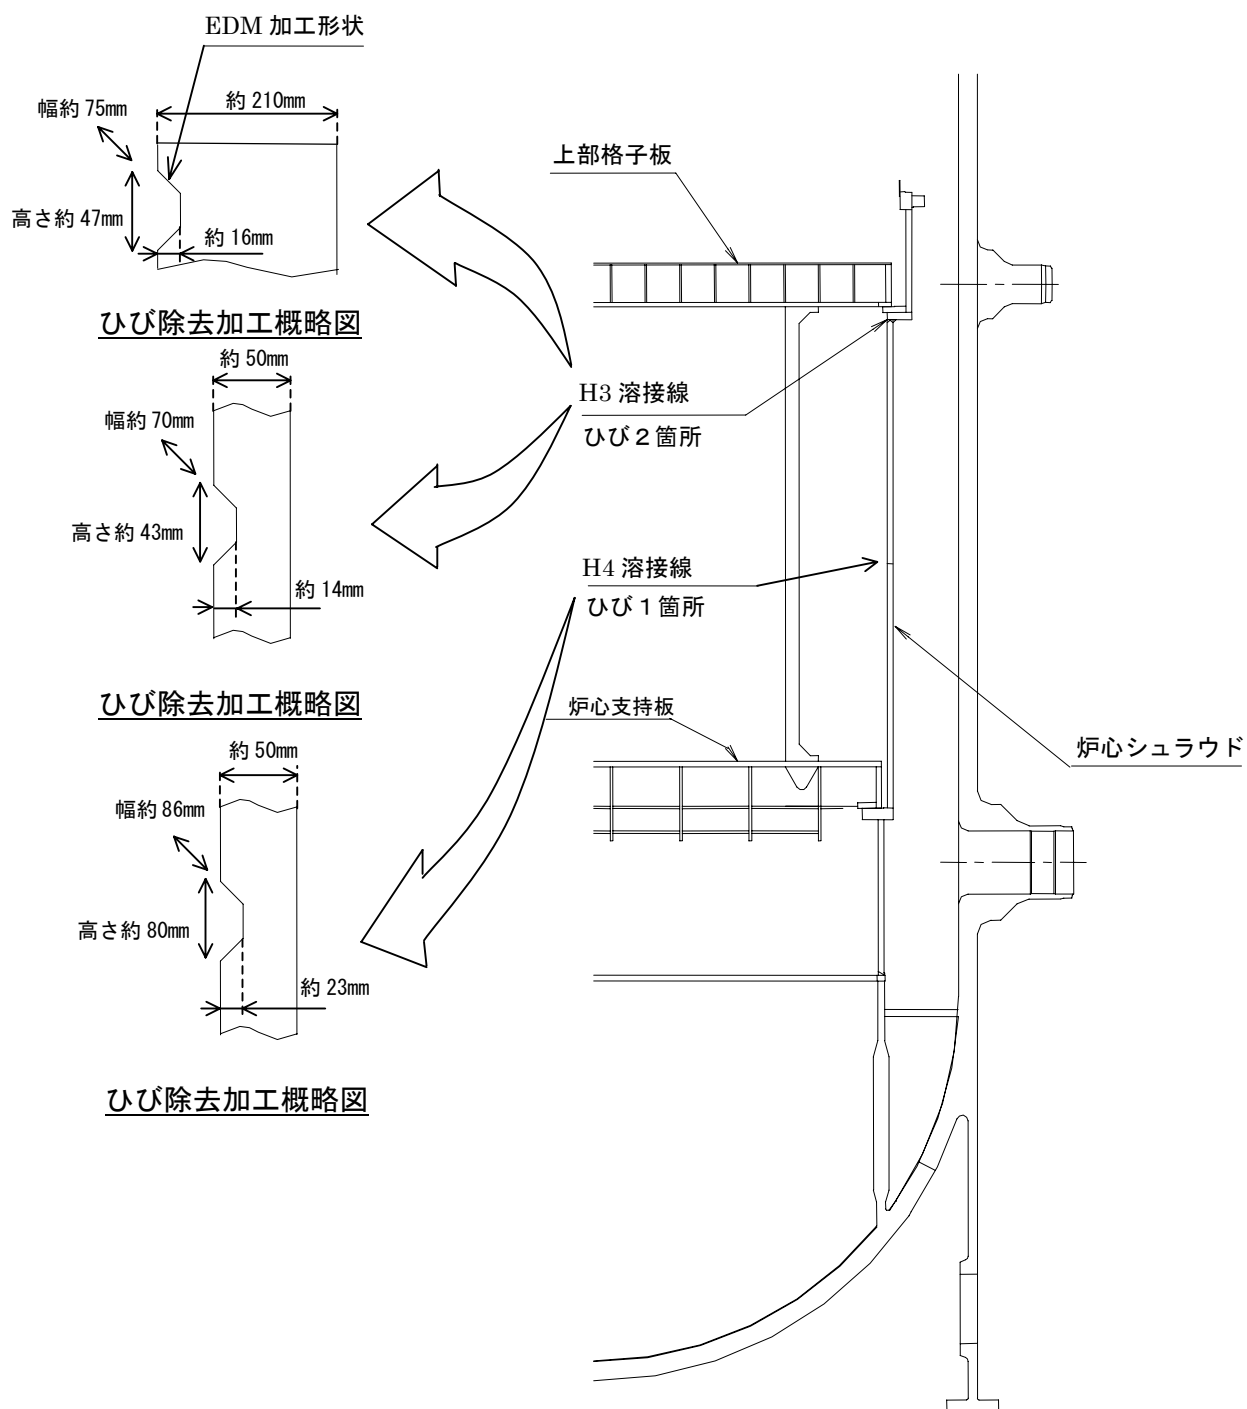
炉心シュラウドひび除去部

炉心シュラウドについては、前回（12回）定検においてひびの除去を実施しています。また、ひび除去後の運転中には4つのパラメータ（炉心流量、炉心下部格子板差圧、発電機出力、原子炉熱出力）の変動状況を監視することでシュラウドに異常がないことを確認しました。今定検では、1サイクル運転後の確認として、ひび除去部について0.025mm幅のワイヤが識別できる精度を有する水中TVカメラによる遠隔目視点検を実施し、ひびのないことを定期事業者検査の一環として確認しました。なお、運転中は引き続き4つのパラメータの変動状況を監視します。

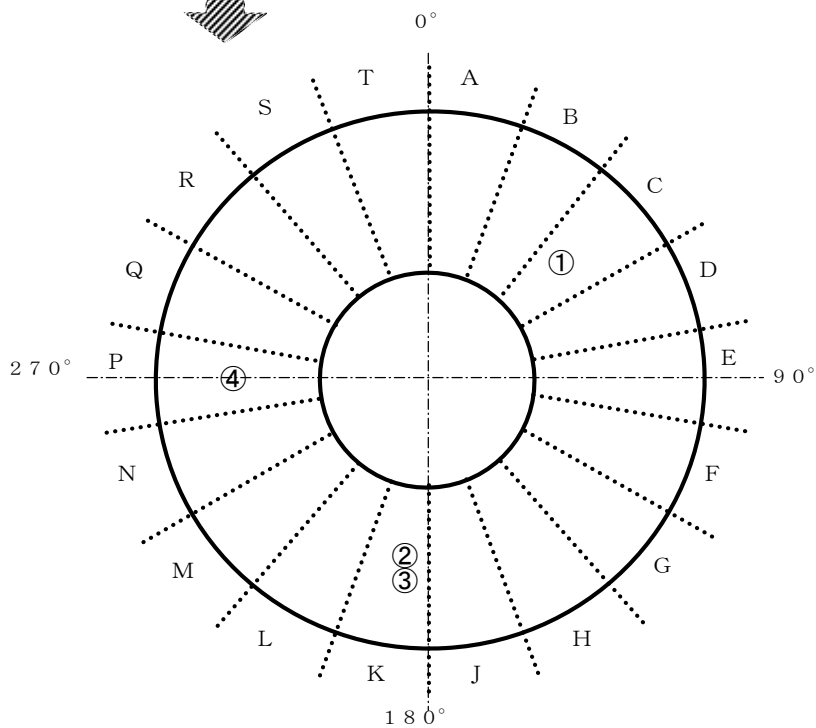
サブプレッションプール平面図

なお、圧力抑制室内の当該足場板を回収した付近について確認したところ、機器の損傷等はありませんでした。圧力抑制室についてはプラント起動前に最終点検を行い、糸状のもの1本を回収しました。

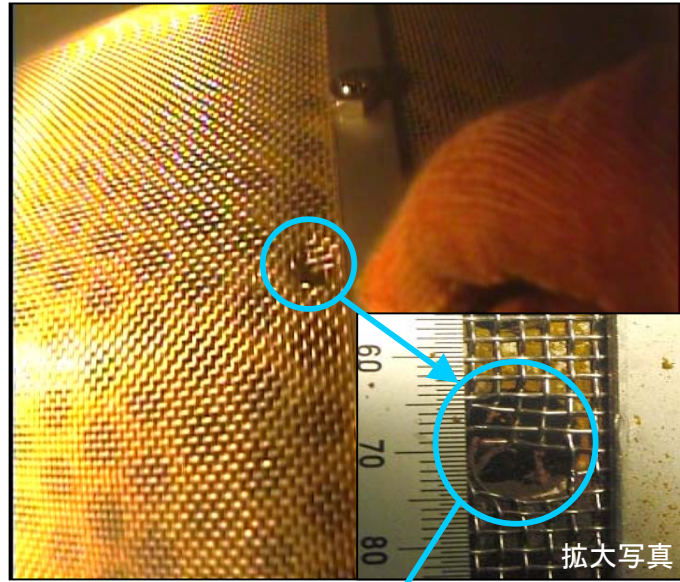
ストレーナの金網の破れ箇所

圧力抑制室内の水中に設置されている残留熱除去系ストレーナの点検を実施していたところ、平成17年5月31日当該系統(A)のストレーナの吸い込み口であるパンチングメタル(鋼板に直径12mmの穴が配置されているもの)を覆っている金網の当該パンチングメタルの穴の位置に約8mm×約5mm(通常の網目:約1.5mm×約1.5mm)の破れが1箇所あることを確認しました。

また、これ以外にパンチングメタルの穴部以外のところでも金網が破れている箇所が13箇所(A系10箇所、B系1箇所、C系2箇所)確認されました。

圧力抑制室内に水が張られた状態では、これまでの回収物のほとんどが軽量物であり、この落下時およびポンプ運転時のストレーナからの吸い込みにおいても金網が破れる可能性は低いと考えられます。第3回定期検査時(昭和64年1月~平成2年11月)に唯一圧力抑制室内の水を抜いて塗装修理工事を実施しておりますが、この際、当該ストレーナ近傍で資機材を使用した作業をしており、養生はされていたものの何らかの接触により金網が破れたものと推定しました。

当該金網の破れ部については、異物を吸い込む可能性を低減する観点から、当該金網の破れ部のうちパンチングメタル穴部(A系1箇所)および穴部に近い箇所(C系1箇所)を閉止板で塞ぐ補修を行いました。本補修を行っても、ストレーナの機能に影響を及ぼすものではありません。また、次回の定期検査時において、非常用炉心冷却系のストレーナについては、全て交換する予定です。なお、今後も異物管理および作業管理の徹底を図るとともに、プラント起動前の最終点検時にストレーナの点検を実施し、異物除去機能に影響を及ぼす恐れのある詰まり及び変形がないことを確認しました。
