# H6エリアタンク上部天板部からの漏えい に対する対策の進捗状況

平成26年4月9日  
東京電力株式会社

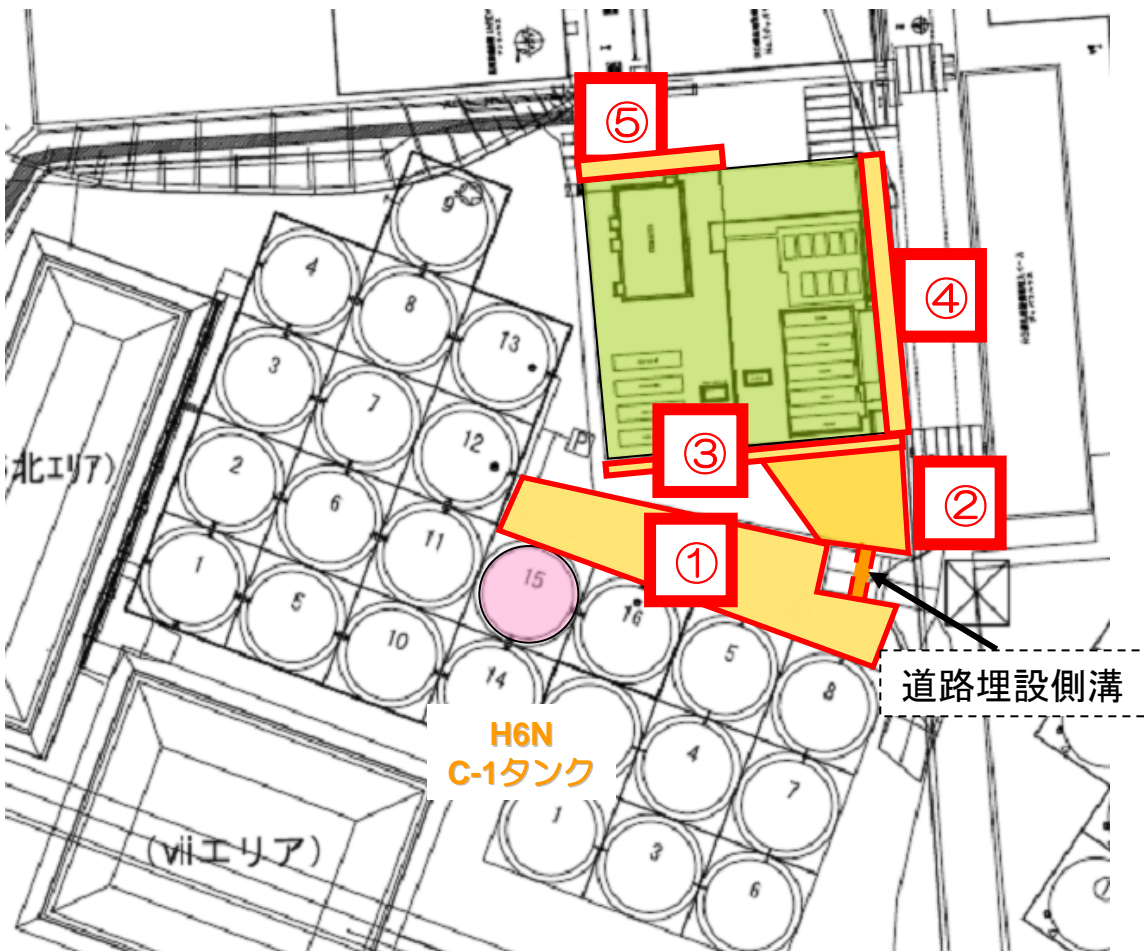
# 1. 汚染水エリア

【土壌回収範囲(予定)】

- ①～②H6タンク脇
- ③～⑤コンクリート基礎外周

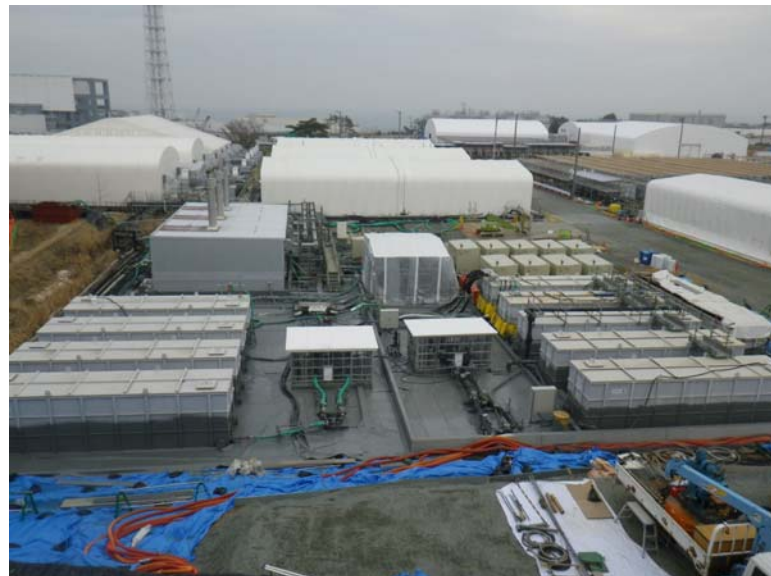
【コンクリート基礎・機器フェーシング範囲】

コンクリート基礎・機器フェーシング

対象範囲	対応措置	備考
土壌	回収	回収基準: $10 \mu\text{Sv/h}$ ※ ※回収後の土壌を採取し、BGの低い場所で当該土壌を測定 (H4漏えい事象と同じ値)
コンクリート基礎・機器	塗装(ポリウレタン)によるフェーシング(厚さ約2mm)	ダスト上昇防止, 表面からの流出防止, コンクリートに吸収されたSrの流出防止
漏えい水	パワープロベスタによる回収

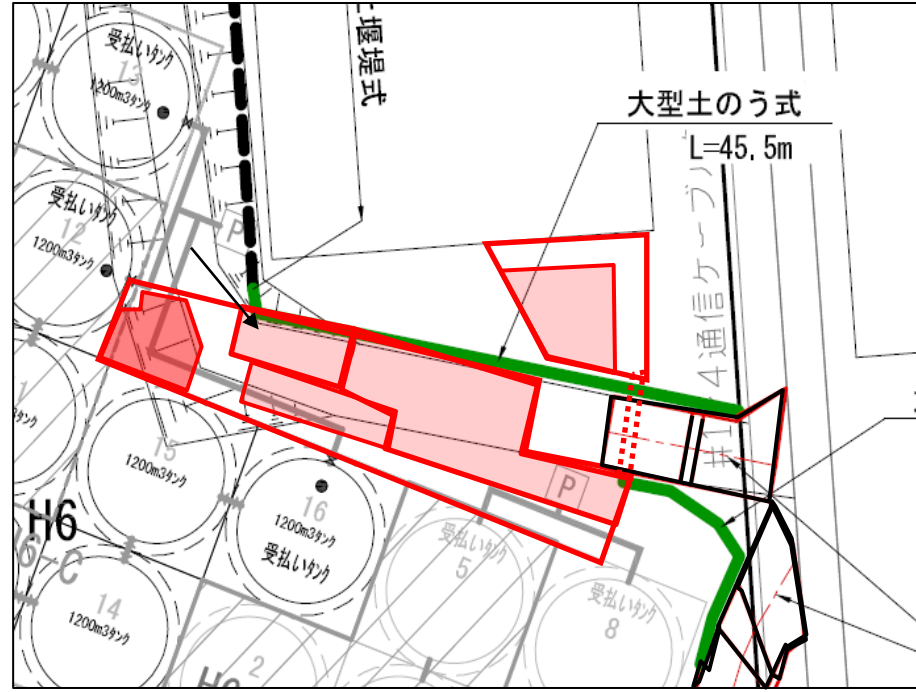
■ 汚染土除去実績(エリア①、②)

- 汚染土除去完了箇所
- 汚染土除去実施中

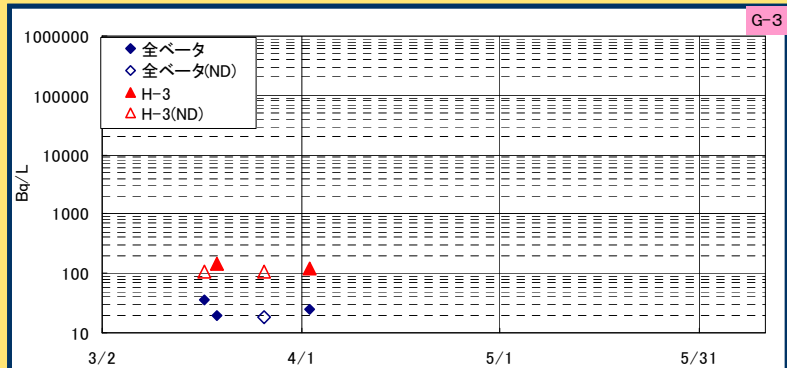
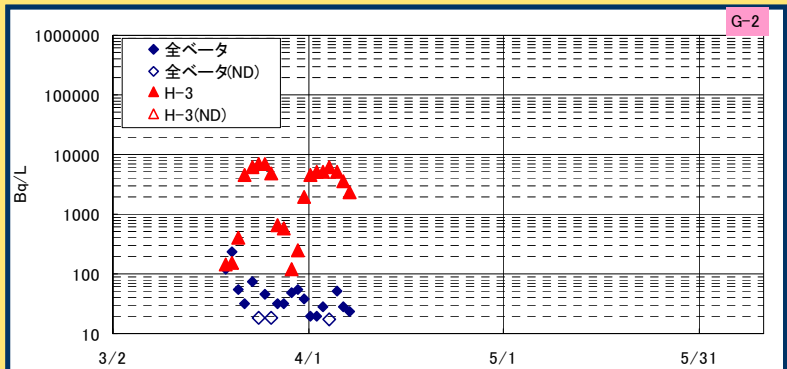
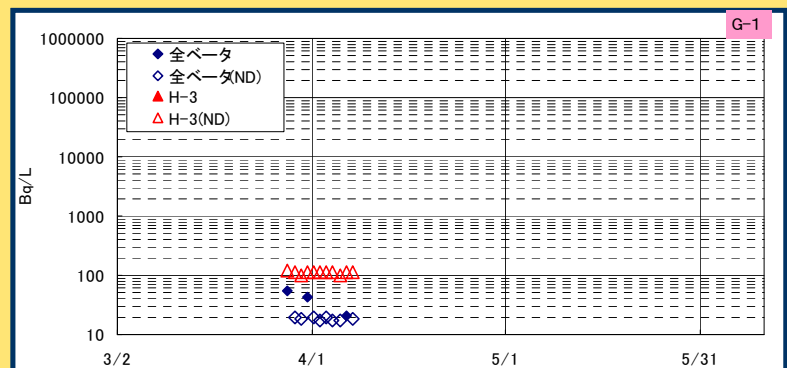
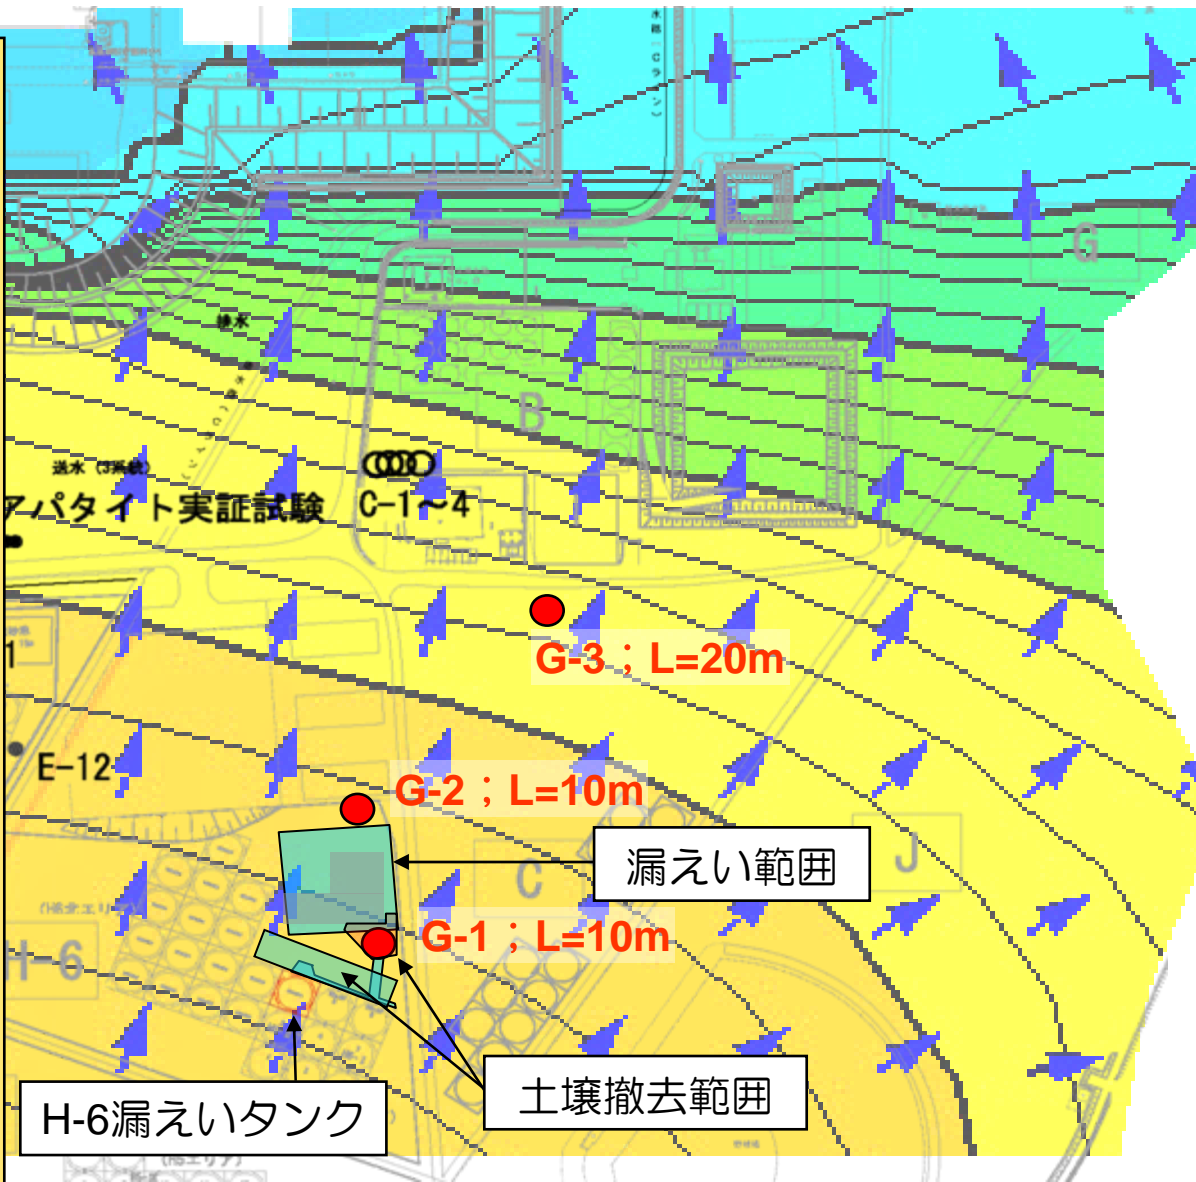
# 【参考】H-6エリア追加観測孔について

- ・地下水の汚染状況を観測するための地下水観測孔を設置し、以下の通り観測を開始。
- ・G-1:3/28、G-2:3/19、G-3:3/17より観測開始。
- ・測定最新値は下表参照
- ・観測孔位置は別図参照

全β [Bq/L]	H-3 [Bq/L]	観測開始以降の最大値と最小値([Bq/L])
G-1 4月7日の観測	<18	<110	全β 最大値:54 最小値:<17 H-3 最大値:<120 最小値:<100
G-2 4月7日の観測	24	2400	全β 最大値:240 最小値:<17 H-3 最大値:7000 最小値:120
G-3 4月2日の観測	25	120	全β 最大値:35 最小値:<18 H-3 最大値:150 最小値:<110
H6エリア 周辺地下水	ND	10 <sup>2</sup> ~10 <sup>3</sup> オーダー

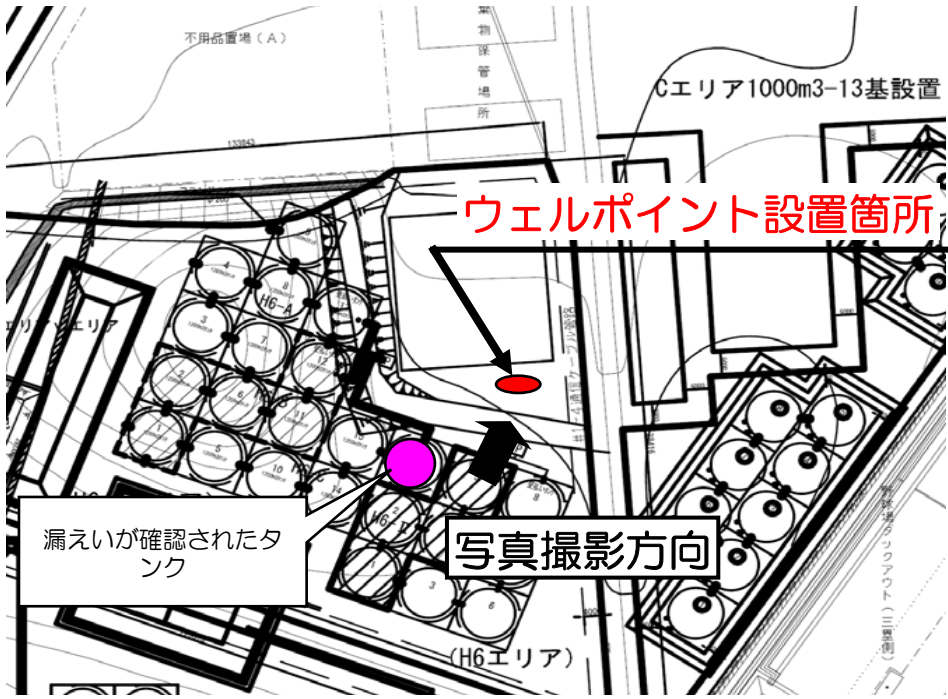
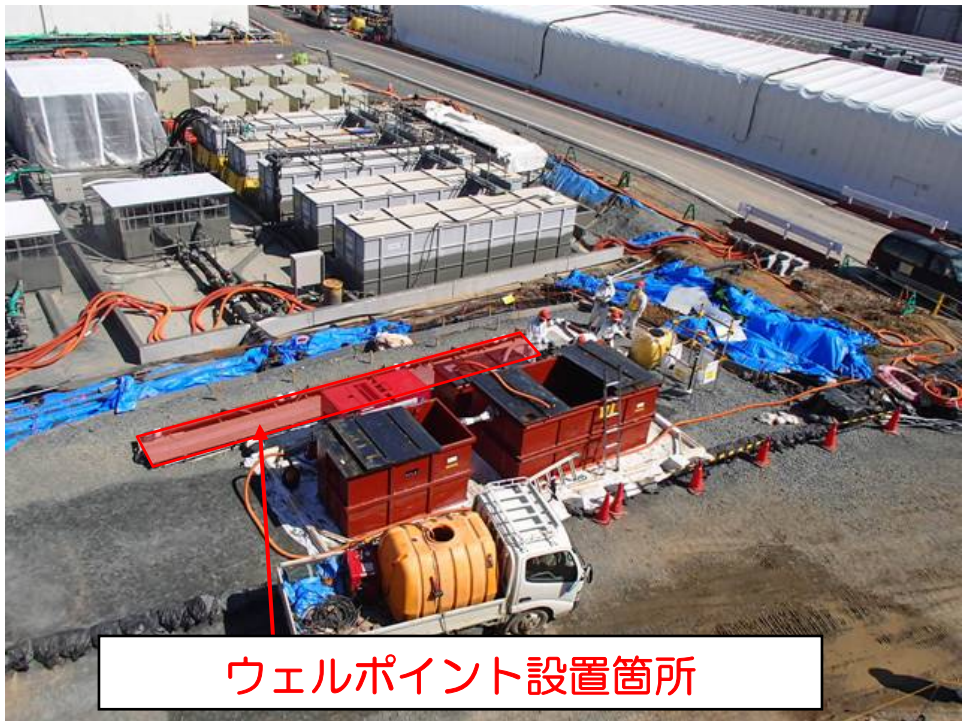
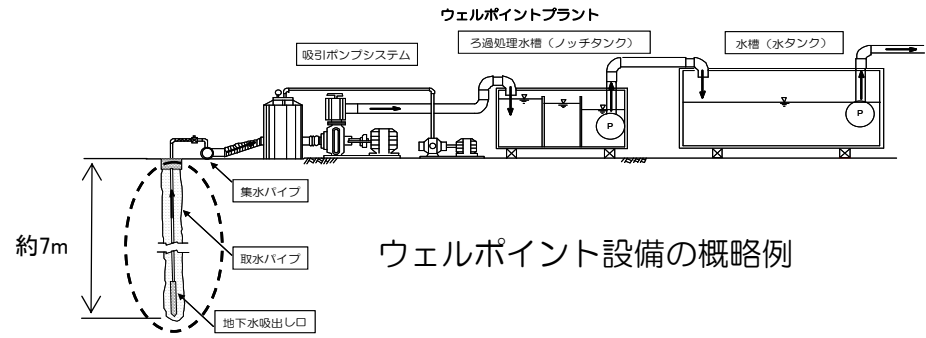
# 【参考】ウェルポイントの設置について

- ・地下水の汚染が確認された場合に備えて、ウェルポイントを設置済(3/31)
- ・ウェルポイント近傍の観測孔G-1全β，H-3共に周辺地下水と同レベルのため、今のところ汲上げは行っていない。今後、有為に上昇した場合は汲上げを実施する。
