柏崎刈羽原子力発電所における ケーブル敷設の不適合に係る対応について

平成28年3月23日

東京電力

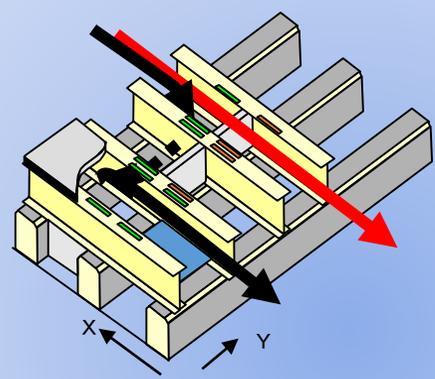
1、2、3、6号機

今回確認された施工
(金属管不使用)

正しい施工(金属管使用)

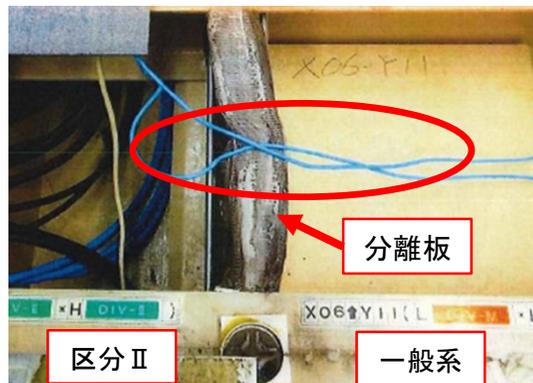
6号機 垂直分離板を
壊さず通過している

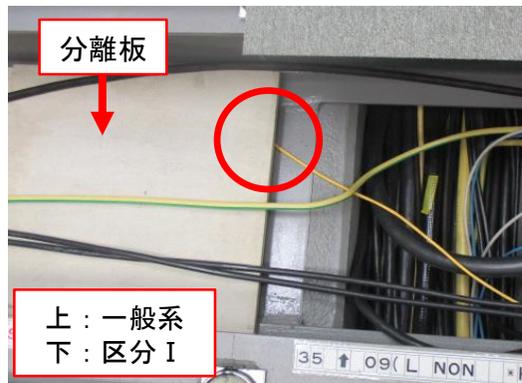
6号機 水平分離板
の隙間を貫通

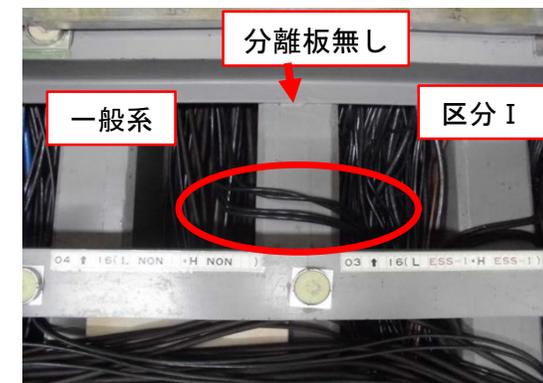
3号機 分離板が設置されて
いないため通過している

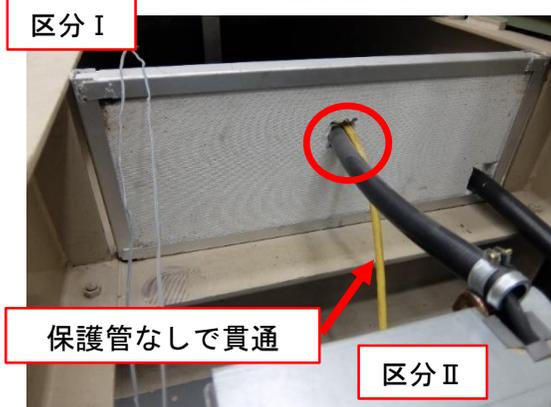
4号機 分離バリアを貫通
(保護管なし)

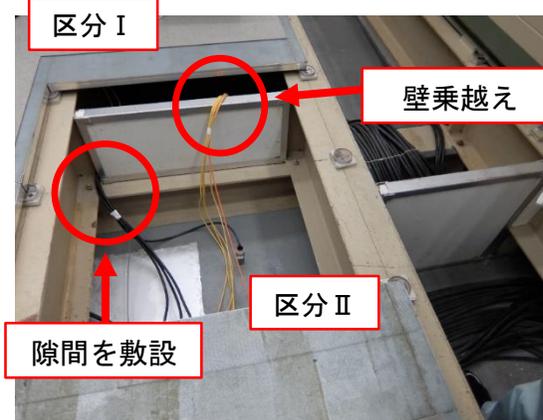
4号機 壁乗越え
(バリアの隙間を敷設)

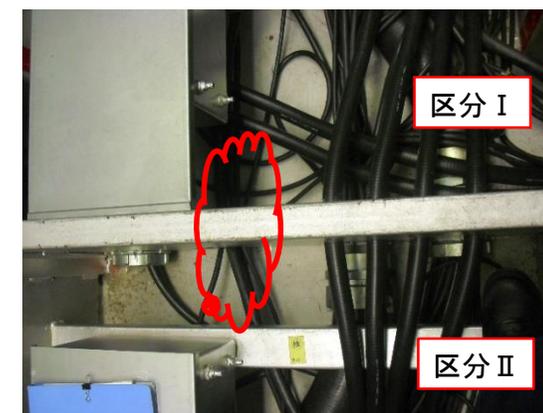
5号機 分離バリア貫通
(保護管なし)

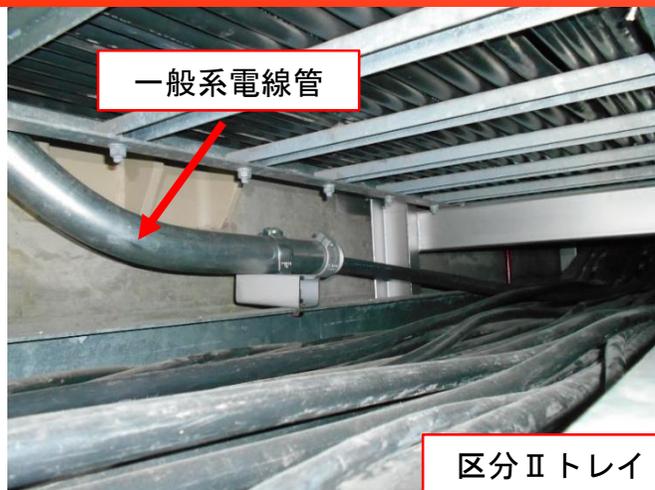
3号機 ケーブル敷設の不適合パターン例
(現場ケーブルトレイ)

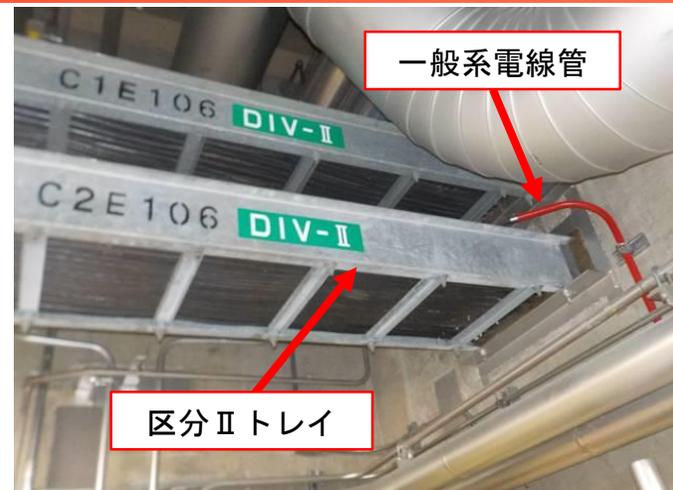
7号機 ケーブル敷設の不適合パターン例
(現場ケーブルトレイ)

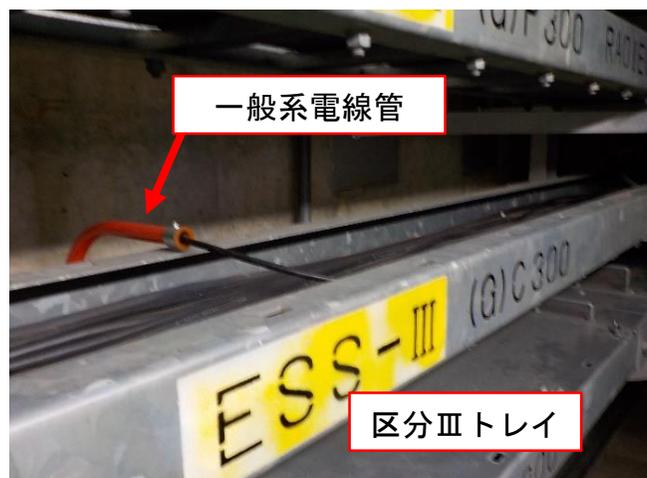
2号機 ケーブル敷設の不適合パターン例
(現場ケーブルトレイ)

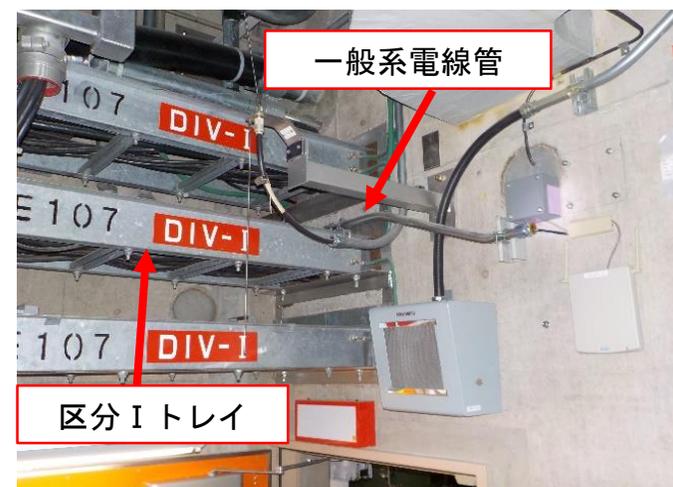
7号機 ケーブル敷設の不適合パターン例
(現場ケーブルトレイ)
