## 第98回「柏崎刈羽原子力発電所の透明性を確保する地域の会」

第 9 8 回「地域の会」定例会資料 [前回 7/6 以降の動き]

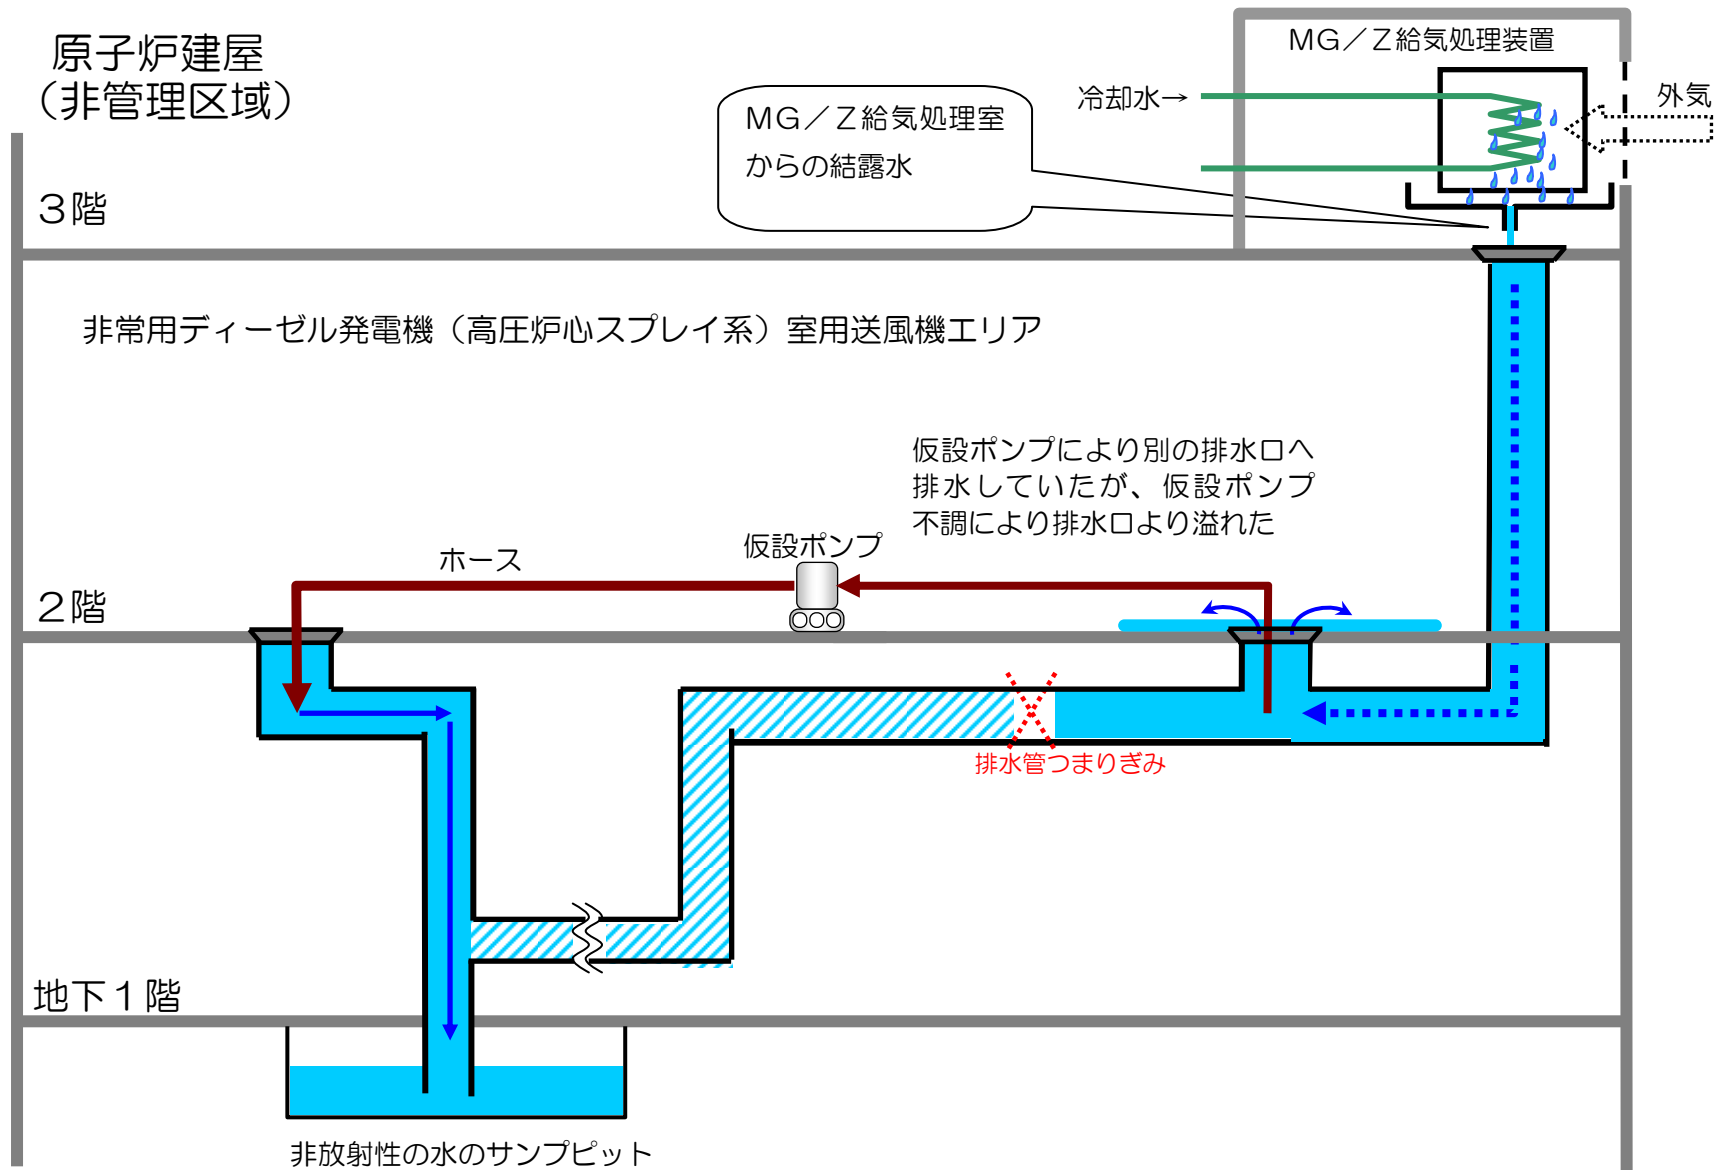
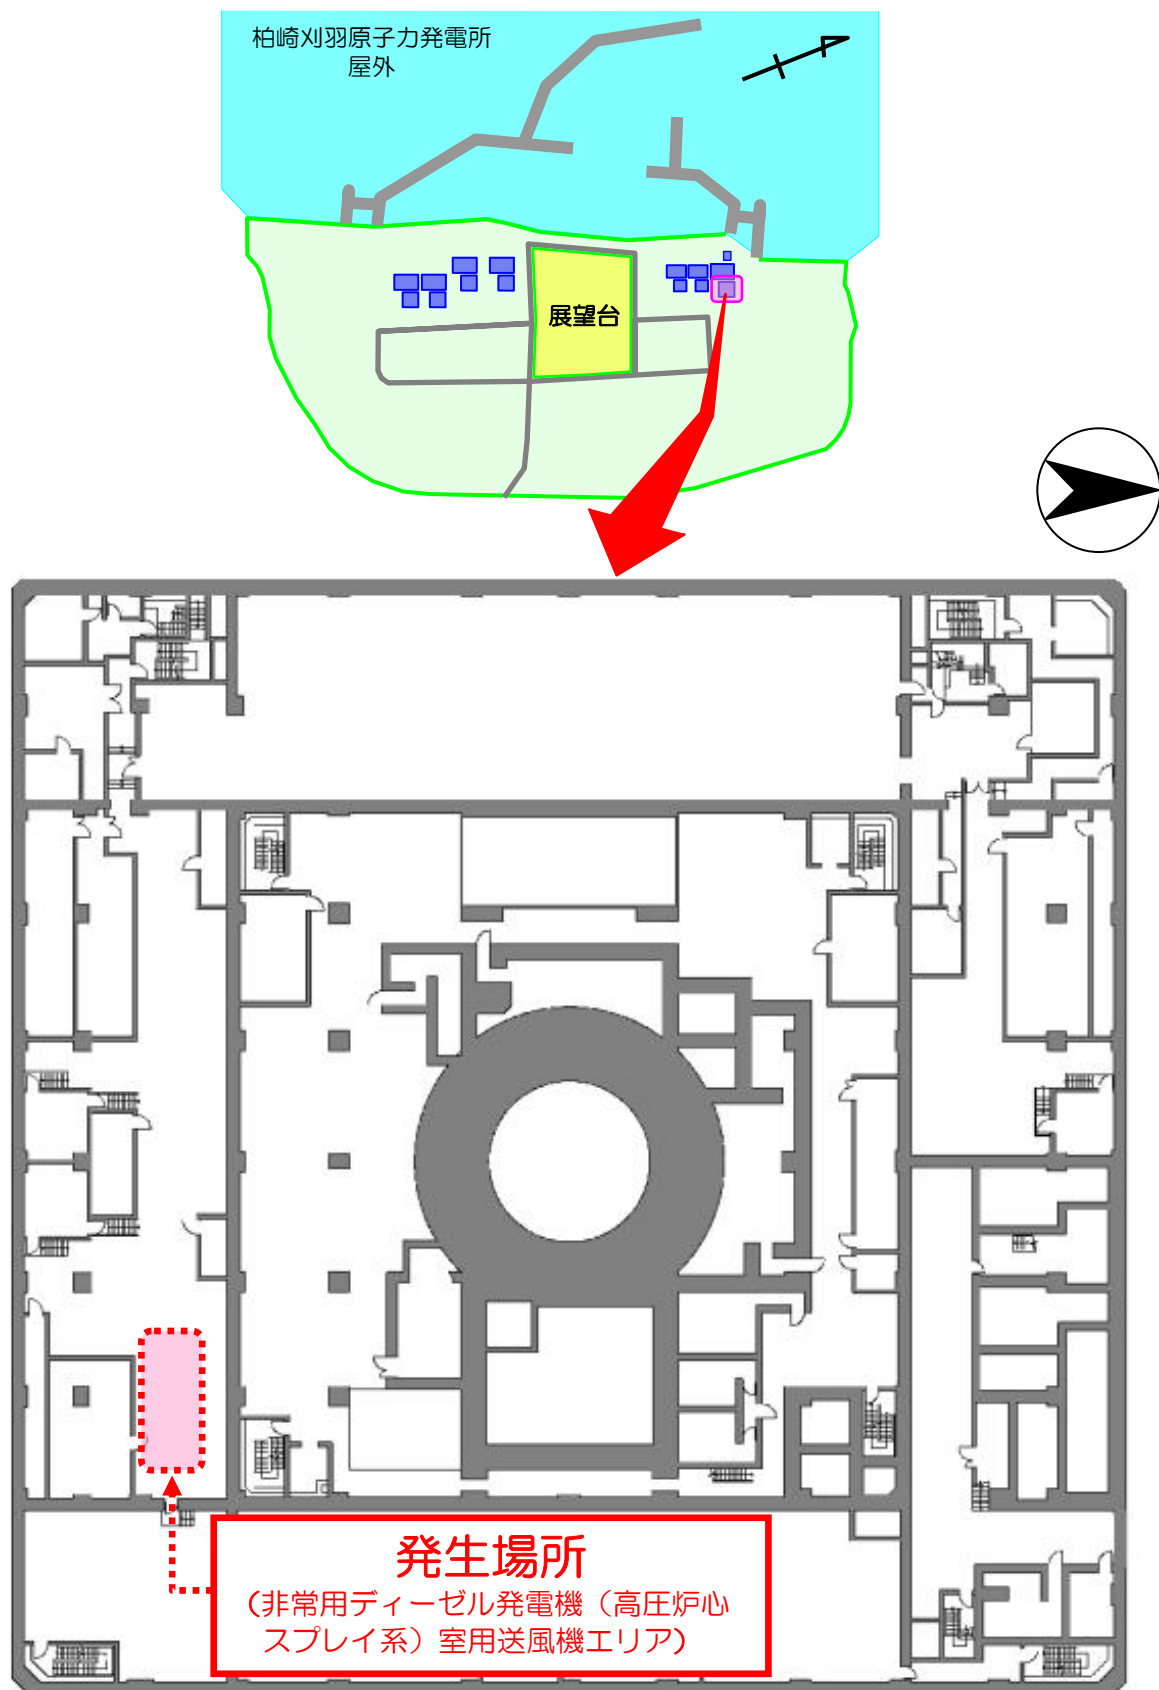
柏崎刈羽原子力発電所5号機  
原子炉建屋（非管理区域）における水漏れの概念図

号機	5号機	
件名	原子炉建屋（非管理区域）における水漏れについて	
不適合の概要	<p><b>（事象の発生状況）</b> 定格熱出力一定運転中の5号機において、平成23年7月12日午前0時50分頃、排水確認のパトロール中の当社社員が、原子炉建屋2階非常用ディーゼル発電機（高圧炉心スプレイ系）室用送風機エリア*1（非管理区域）の床面に、水が溜まっていることを発見しました。</p> <p>原子炉建屋3階にあるMG/Z給気処理装置*2から発生する凝縮水を地下1階にあるサンプピット*3に排水する為の排水管に詰まりがあり、ここにつながる別の排水口から漏れいする可能性があったため、予防措置として6月17日より仮設ポンプによる排水管理を行っており、これにあわせて3時間毎に凝縮水の排水状況の確認をパトロールにより実施しておりました。本日、当該ポンプに不具合が発生し、排水できない状態となり、排水口から床面に凝縮水が約375リットルあふれ出たものと推定しました。</p> <p><b>（安全性、外部への影響）</b> 床面に溜まった水は凝縮水であり放射性物質は含まれておらず、本事象による外部への放射能の影響はありません。</p> <p><b>*1 非常用ディーゼル発電機（高圧炉心スプレイ系）室用送風機エリア</b> 非常用ディーゼル発電機（高圧炉心スプレイ系）が設置してあるエリアに空気を供給するための送風機が設置してあるエリア</p> <p><b>*2 MG/Z 給気処理装置</b> 原子炉冷却材再循環ポンプの電源の周波数を変える装置が設置されている部屋の換気を行うために、外気から取り入れた空気を所定の温度にするための部屋。</p> <p><b>*3 サンプピット</b> 空調から発生する凝縮水などを一時貯蔵する槽。</p>	
安全上の重要度／損傷の程度	<p>&lt;安全上の重要度&gt;</p> <p>安全上重要な機器等 / <span style="border: 1px solid black; border-radius: 50%; padding: 2px;">その他設備</span></p>	<p>&lt;損傷の程度&gt;</p> <p><input type="checkbox"/> 法令報告要 <input checked="" type="checkbox"/> 法令報告不要 <input type="checkbox"/> 調査・検討中</p>

対応状況	<p>床面に漏れた水の排水作業を行い、不具合のあった仮設ポンプを交換し、現在、排水は問題なく行われております。</p> <p>尚、今後、再発防止対策について検討してまいります。</p>

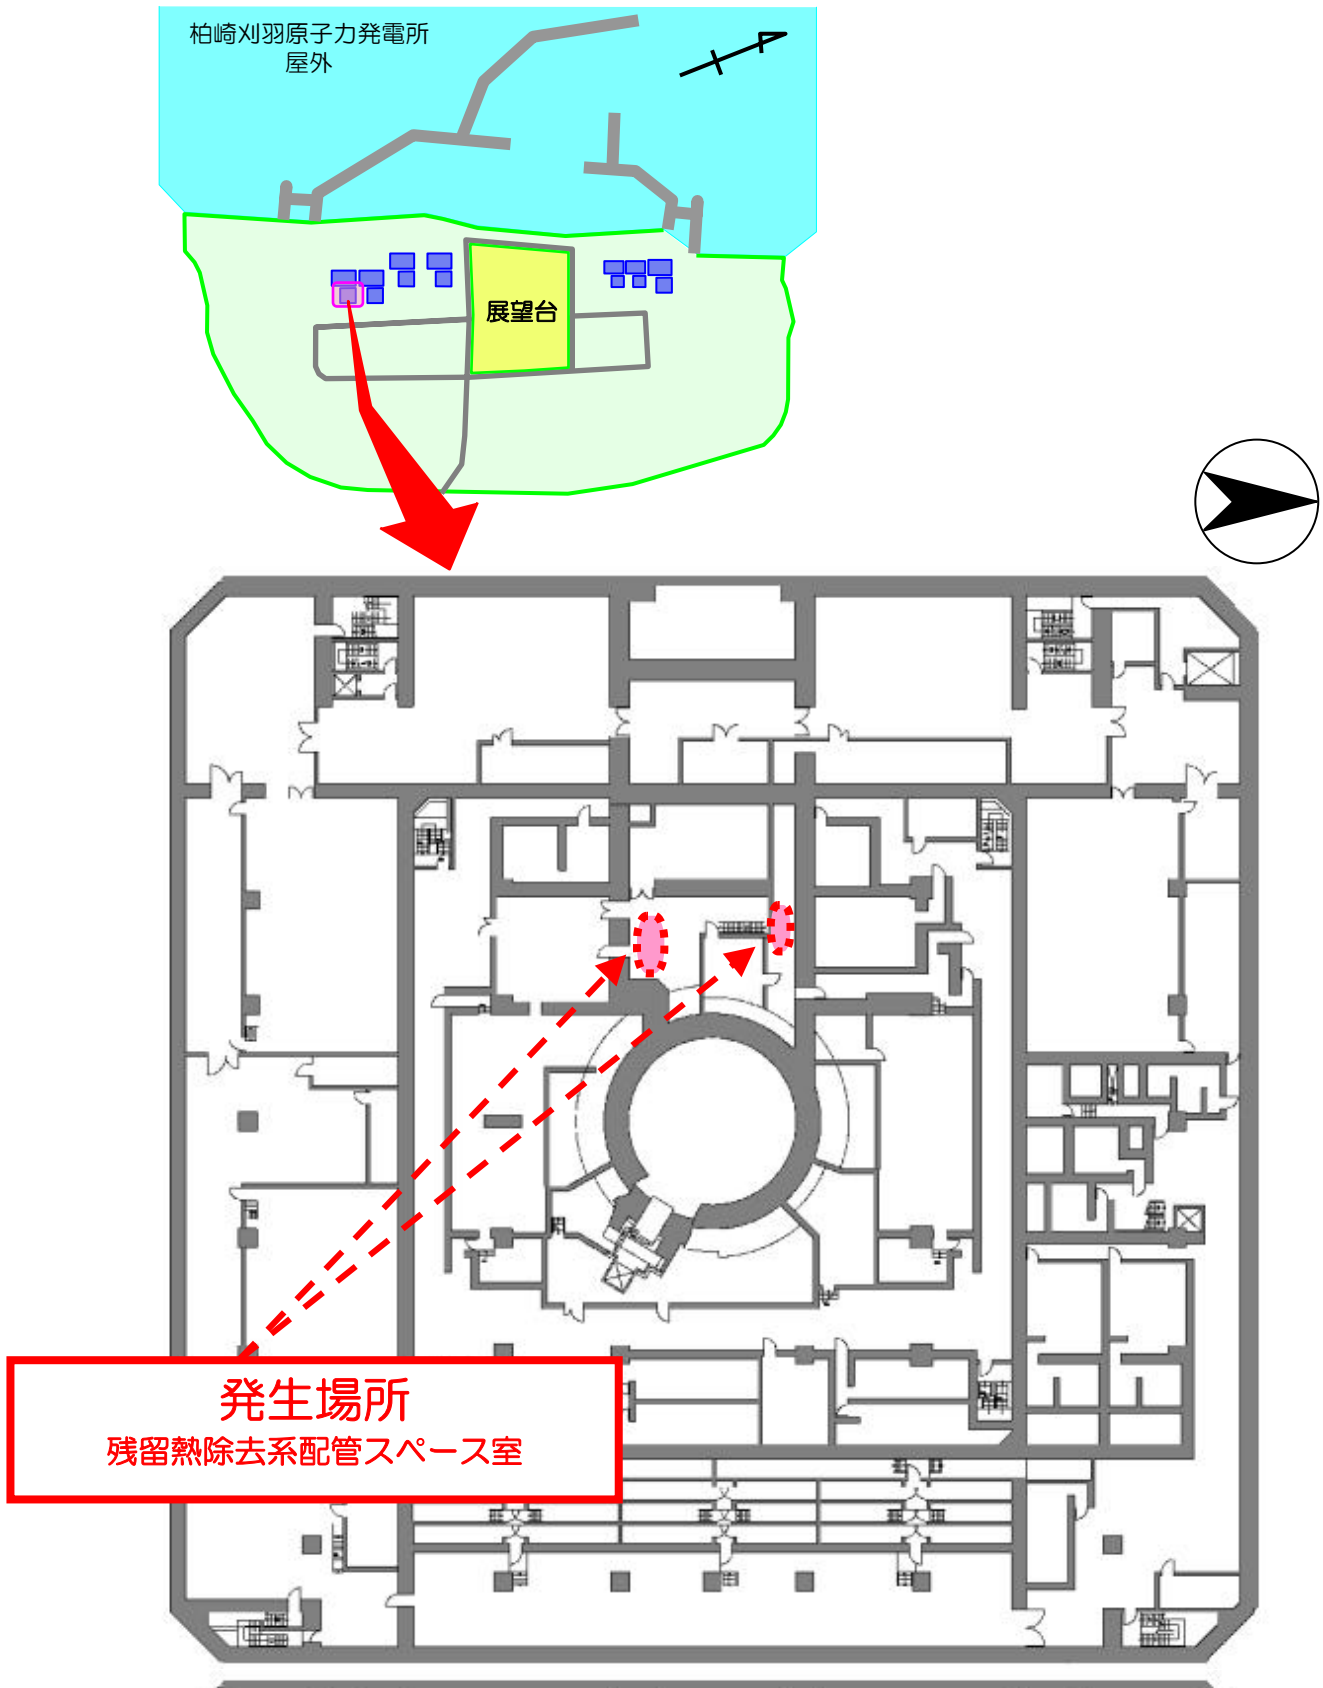
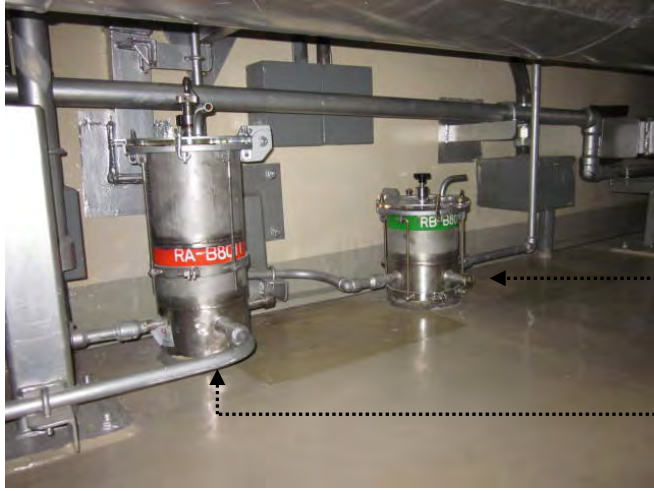
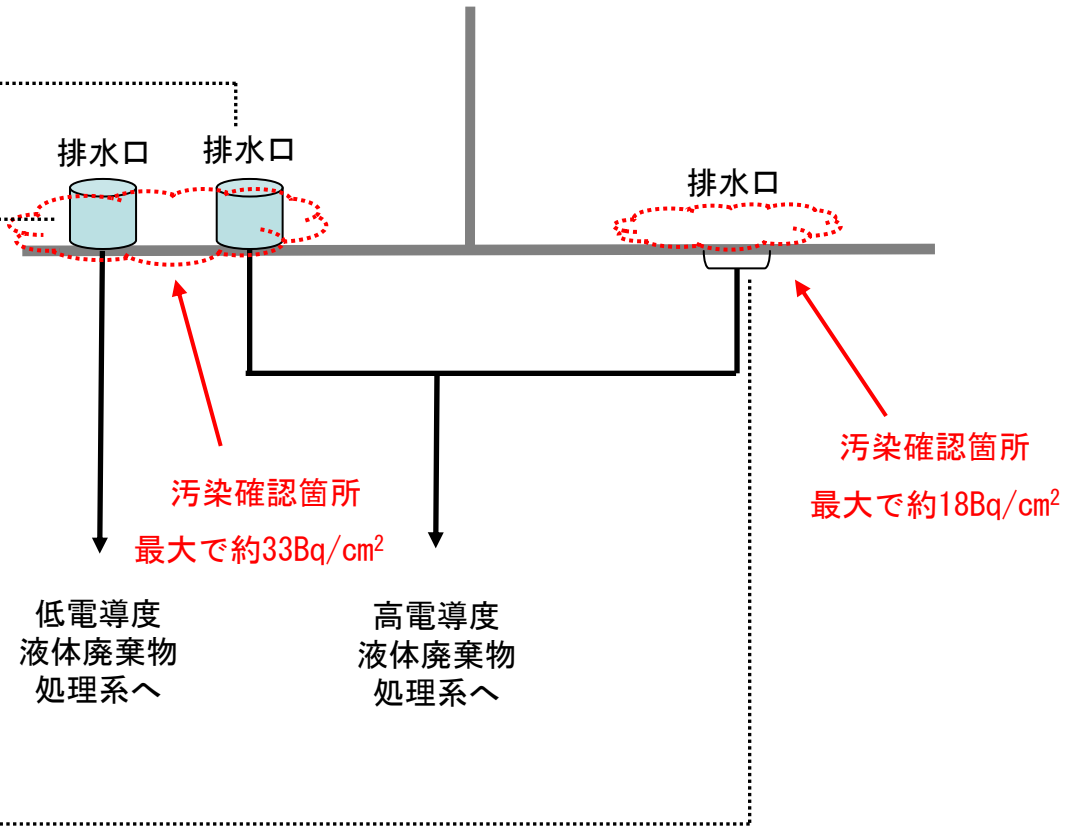
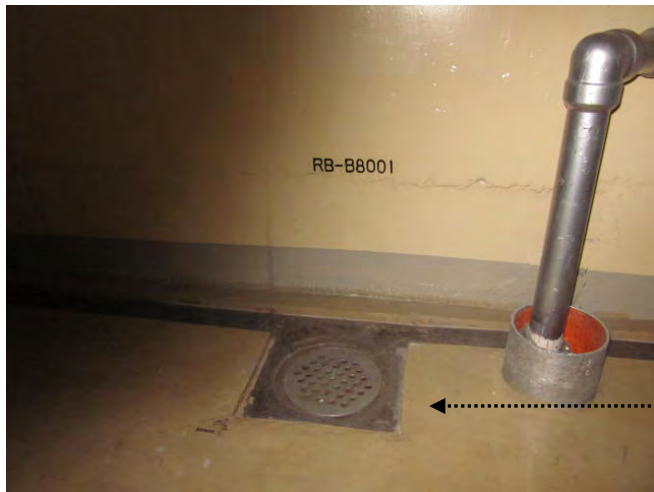
1号機 原子炉建屋（管理区域）残留熱除去系配管スペース室内における放射性物質による汚染 イメージ図

号機	1号機													
件名	原子炉建屋（管理区域）配管スペース室内における放射性物質による汚染について													
不適合の概要	<p><b>（事象の発生状況）</b> 定格熱出力一定運転中の当所1号機において、巡視点検を終了した当社社員が管理区域から退出するため退出モニタによる測定を実施したところ、作業服の左袖に放射線管理区域からの退出基準をわずかに超える微量の放射性物質が付着していることを確認しました。 このため、当該社員の巡視点検経路の放射能測定を実施したところ、平成23年7月11日午後0時20分頃、原子炉建屋地下1階の残留熱除去系配管スペース室*1床面に設置された2箇所の排水口付近で、社内で定める基準値*2（4ベクレル/cm<sup>2</sup>）を超える汚染（最大約33ベクレル/cm<sup>2</sup>）を確認しました。</p> <p><b>（安全性、外部への影響）</b> 同配管スペース室外への汚染の広がりが無いことを確認しており、管理区域内のその他のエリア等への放射性物質による汚染の拡大はなく、本事象による外部への放射能の影響はありません。 また、作業服に汚染が確認された当社社員については、汚染した作業服を脱いで管理区域を退域しており、体内への放射性物質の取り込みおよび計画外の被ばくはありませんでした。 なお、今回確認した汚染（最大約33ベクレル/cm<sup>2</sup>）は、主要なラドン温泉3滴程度（約3cc）が床面1cm<sup>2</sup>に付着した場合と同じレベルのものです。</p> <p><b>* 1 残留熱除去系配管スペース室</b> 原子炉を停止した後に燃料の崩壊熱を除去したり、非常時に原子炉に水を注水する系統である残留熱除去系の、配管や弁等を設置している部屋</p> <p><b>* 2 基準値</b> 法令では、表面の汚染が4ベクレル/cm<sup>2</sup>を超えるまたは超えるおそれのあるところを管理区域に設定することになっており、当社では、表面汚染密度がこれよりも十分低いレベルから管理区域として設定し、管理している。今回、放射性物質による汚染を確認した同配管スペース室内は、社内の汚染区分としてB区域としていたところ、4ベクレル/cm<sup>2</sup>を超える汚染を確認したもの。 なお、社内基準値は以下のとおり。</p>

法令の区分	社内の汚染区分	表面汚染レベル	管理区域 (物の表面の汚染が4ベクレル/cm <sup>2</sup> を超えるまたは超えるおそれのあるところ)	A区域	汚染のおそれのない区域	B区域	汚染を4ベクレル/cm <sup>2</sup> 未満としているエリア (今回汚染が確認されたエリア)	C区域	汚染を40ベクレル/cm <sup>2</sup> 未満としているエリア	D区域	汚染が40ベクレル/cm <sup>2</sup> 以上のエリア
	法令の区分	社内の汚染区分	表面汚染レベル											
管理区域 (物の表面の汚染が4ベクレル/cm <sup>2</sup> を超えるまたは超えるおそれのあるところ)	A区域	汚染のおそれのない区域												
	B区域	汚染を4ベクレル/cm <sup>2</sup> 未満としているエリア (今回汚染が確認されたエリア)												
	C区域	汚染を40ベクレル/cm <sup>2</sup> 未満としているエリア												
	D区域	汚染が40ベクレル/cm <sup>2</sup> 以上のエリア												
安全上の重要度／損傷の程度	<p>&lt;安全上の重要度&gt; 安全上重要な機器等 / <b>その他設備</b></p>	<p>&lt;損傷の程度&gt;  <input type="checkbox"/> 法令報告要  <input checked="" type="checkbox"/> 法令報告不要  <input type="checkbox"/> 調査・検討中</p>												
対応状況	<p>同配管スペース室の社内の汚染区分をC区域に設定するとともに、今後、速やかに床面2箇所の排水口付近で確認された放射性物質の拭き取り清掃を行います。 また、放射性物質で汚染していた原因について調査を行います。</p>

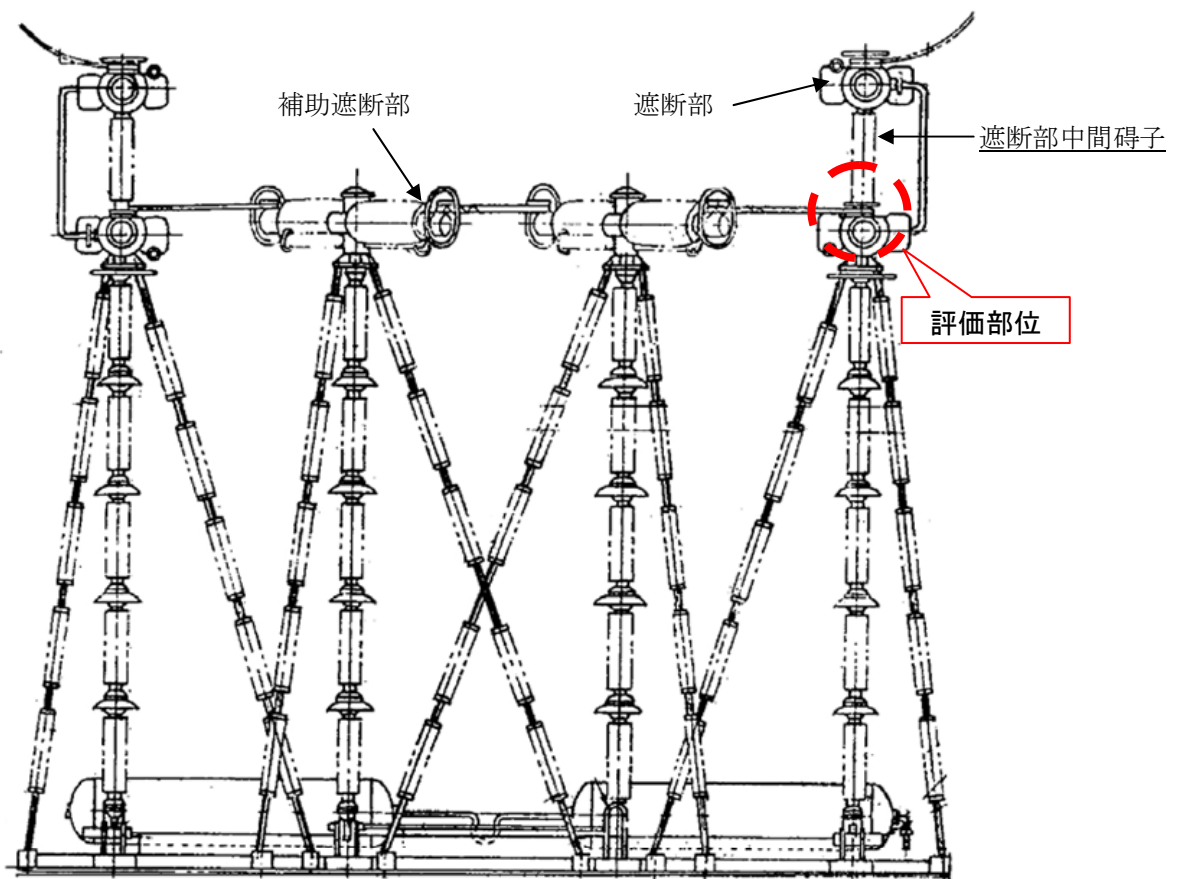
図1 500kV 気中遮断器（空気）に対する JEAG5003 の評価部位

ここで、評価結果の裕度に対する見方であるが、開閉所設備については、5-(1)における応答倍率 6.1 で過去の地震データをほぼ含んでいることを踏まえ、現在の評価結果において、裕度が 1.3 以上であれば、過去の大規模地震を考慮しても、機能不全となる倒壊、損傷等が発生する可能性は低いものと見なすことができる。また、変圧器については5-(2)において、固有振動数を外れていることから裕度が 1.0 以上であれば、機能不全となる倒壊、損傷等が発生する可能性は低いものと見なすことができる。

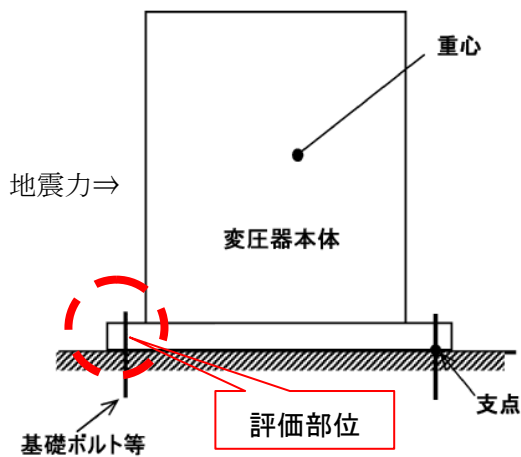
図2 変圧器評価の概念図

JEAG5003 では、静的  $5\text{m/s}^2$ の入力で倒壊しない(基礎ボルトがせん断しない)ことを評価している。

東北地方太平洋沖地震による福島第一原子力発電所の地震観測結果では、原子炉建屋基礎版上の最大加速度(ガル)として、1号機では 258~460gal, 2号機では 302~550gal, 自由地盤系地表面では 239~699galだったものの、変圧器本体は固有振動数が 15Hz以上と高く、地震観測結果の加速度のピークからは外れていることから、静的  $5\text{m/s}^2$ を評価に用いることとしている。

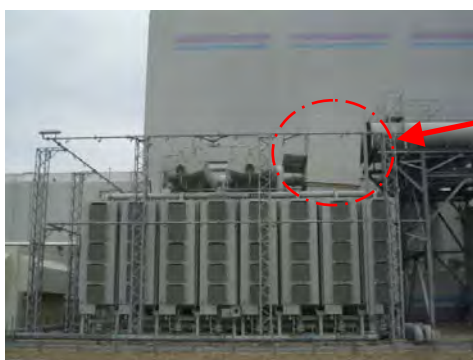
3号機主変圧器

- ・ ご質問の変圧器は、3号機主変圧器となります。  
(※新潟県中越沖地震で火災が発生した変圧器は、3号機所内変圧器B号機です)
- ・ ご指摘の部位は相分離母線接続箱であり、発電機と主変圧器をつなぐ母線の主変圧器側の接続部にあたることになります。変圧器の設計の変遷により、相分離母線接続箱の下部の形状については、1号機はフラットな形状に、3号機は傾斜をつけた形状としています。
- ・ 当該部位については、新潟県中越沖地震においても損傷はなかったことから修理は実施しておらず、当初からの設計のままの形状となっています。
