第140回「柏崎刈羽原子力発電所の透明性を確保する地域の会」

第 140 回「地域の会」定例会資料〔前回 1/14 以降の動き〕

当社原子力発電所で発生した重大な人身災害の 原因と対策および安全点検について

当社原子力発電所（福島第一，福島第二，柏崎刈羽） で発生した重大な人身災害の原因と対策および 安全性向上対策について

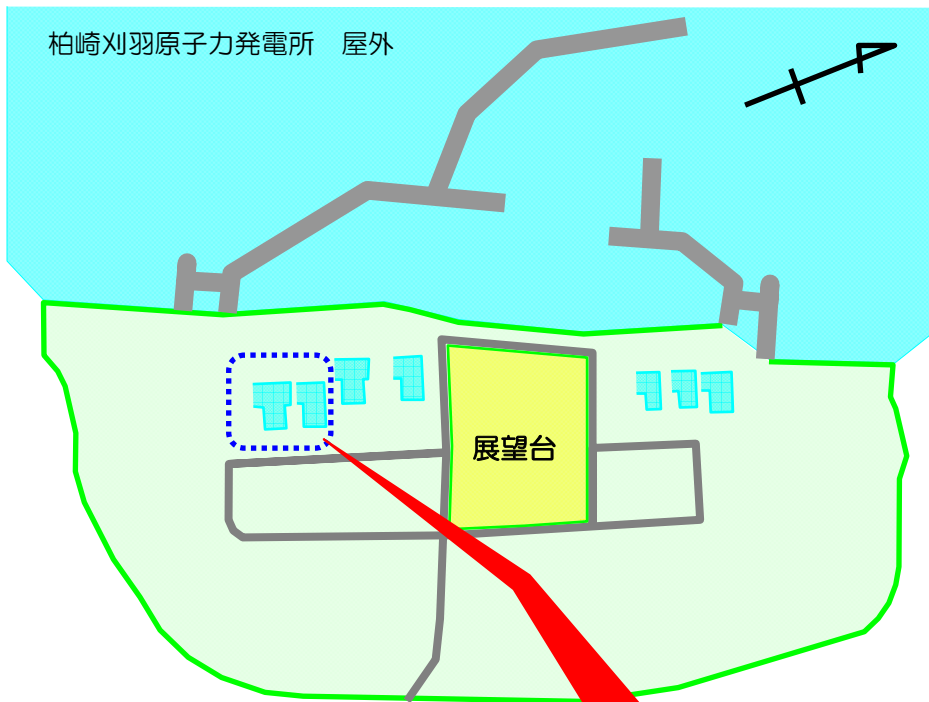
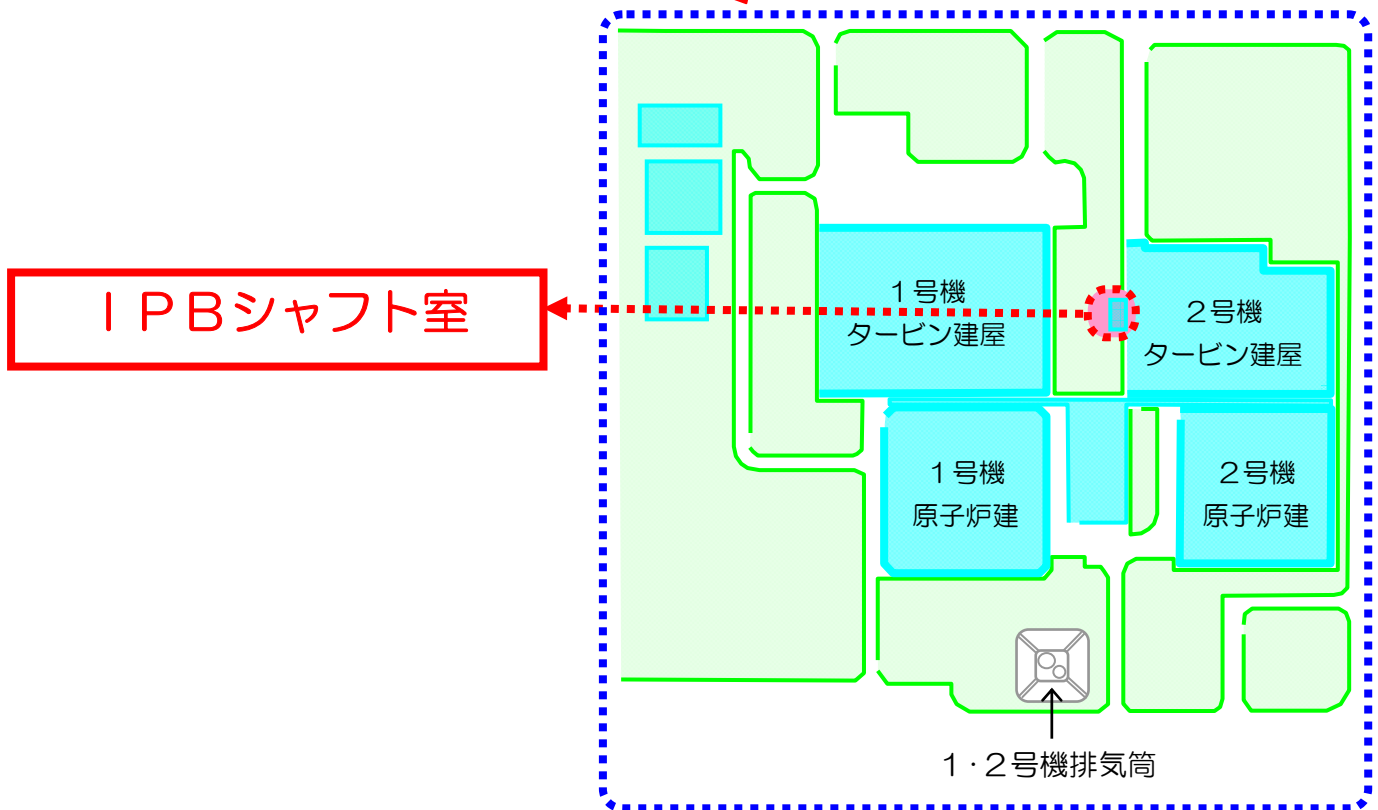
柏崎刈羽原子力発電所2号機 屋外

号機	2号機	
件名	I P Bシャフト室（非管理区域）におけるけが人の発生について	
不適合の概要	<p>平成 27 年 1 月 19 日午後 3 時頃、2 号機タービン建屋外側の I P Bシャフト室*において作業用電源箱の点検作業に従事していた協力企業作業員が、作業中に誤って落下し負傷したため、午後 3 時 15 分頃救急車を要請し病院へ搬送いたしました。</p> <p>なお、本人に意識はあります。</p> <p>* I P Bシャフト室 発電機から主要変圧器までを結ぶ、金属製の容器に収められた電線が設置されている部屋。</p>	
安全上の重要度／損傷の程度	<p><安全上の重要度></p> <p>安全上重要な機器等 / ○その他</p>	<p><損傷の程度></p> <p><input type="checkbox"/> 法令報告要 <input checked="" type="checkbox"/> 法令報告不要 <input type="checkbox"/> 調査・検討中</p>
対応状況	<p>現在、病院において診断、処置を受けております。</p> <p>また、今回の事例について関係者へ注意喚起を図り、同様の事象が発生しないように努めてまいります。</p>

2号機 1PBシャフト室（非管理区域）におけるけが人の発生について

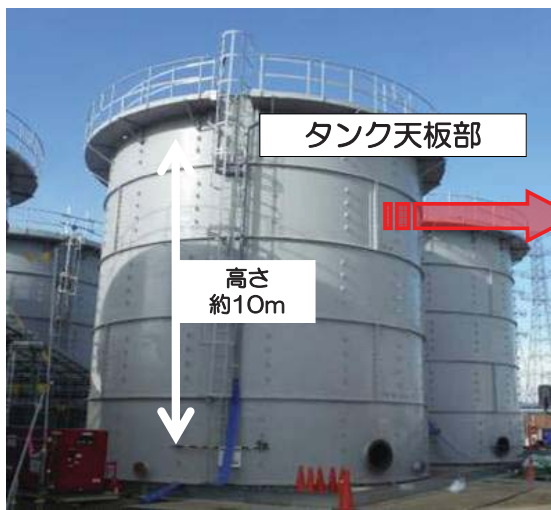
雨水受けタンクNo. 2

- 発生日時：平成27年1月19日 午前9時6分頃
- 発生場所：雨水受けタンクNo. 2（No. 4地下貯水槽エリア東側）
- 作業体制：3名（当社社員1名及び協力企業作業員2名）
- 装 備：タイベック、全面マスク、ヘルメット、安全短靴、手袋（綿手・ゴム手2重）、安全帯
- 発生状況：構内雨水受けタンク設置工事において、当該タンク水張り試験後にタンク内面を検査するための準備作業を行っていた協力企業社員が、当該タンク天板（約10m）から誤って転落した。
発電所構内救急医療室に搬送後、同日午前10時31分、病院へ搬送し治療を行っていたが、翌20日午前1時22分、医師により死亡が確認された。

原因	対策
①	タンク天板部にあるハッチの形状は、蓋が落下する可能性がある構造であった	<ul style="list-style-type: none"> ● 今後設置するタンクは、ハッチの蓋が落下しない構造にする
②	重さ約43kgの天板開口部のハッチの蓋を一人で開けようとした 当社管理員は元請会社社員の単独作業を止めなかった	<ul style="list-style-type: none"> ● 検査についても、段取り、体制を含む手順書を作成し運用する ● ハッチの蓋に2人で開ける原則と「開口部注意」の標識を貼り付ける
③	タンク天板で作業（高所作業）を行うにあたり、装備していた安全帯を使用しなかった	<ul style="list-style-type: none"> ● 高所作業は2人以上で実施し、作業開始前に安全帯の使用状況を相互に指差呼称で確認する ● 全作業員は、フルハーネスタイプの安全帯を常時使用する

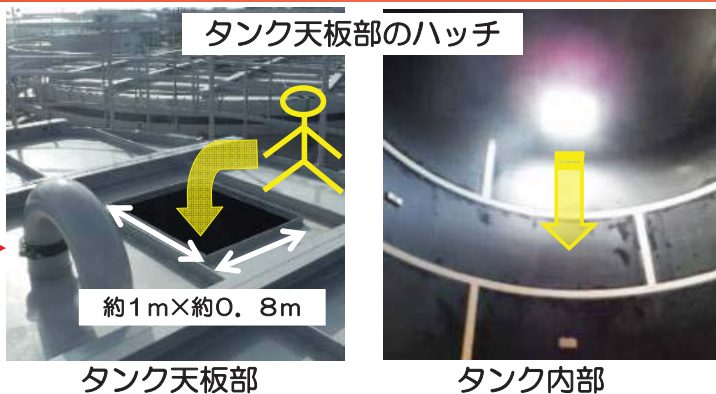
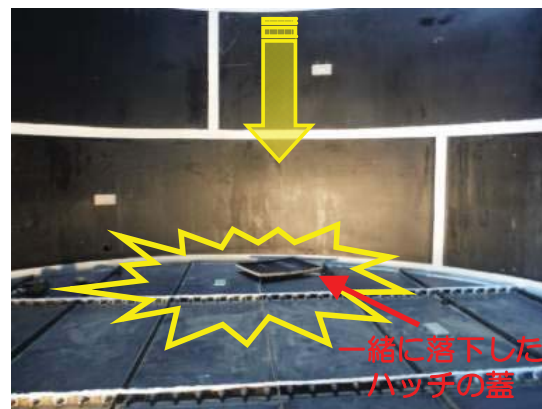
タンク天板部

タンク内部

タンク内部底面

一緒に落下した
ハッチの蓋

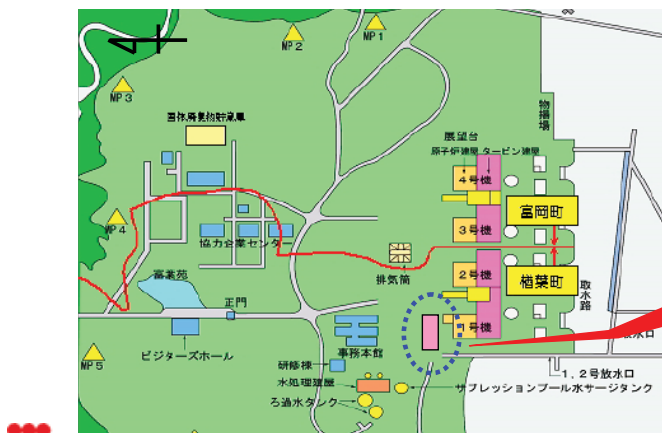
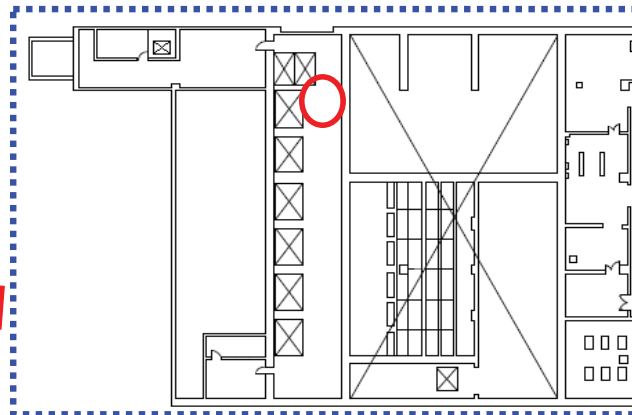
1・2号 廃棄物処理建屋 5階 配置図

- 発生日時：平成27年1月20日 午前9時30分頃
- 発生場所：1・2号機廃棄物処理建屋 5階（管理区域）
- 作業体制：6名（協力企業作業員6名（ただし被災時は一人作業））
- 装 備：C区域用作業服、タイベック、ヘルメット、作業靴、手袋（軍手、ゴム手袋）
- 発生状況：放射性廃液を濃縮減容する設備の点検作業を行っていた協力企業作業員が、同点検で使用する機器横倒用架台と受台*を固定していたボルト・ナットを緩めたところ受台が回転し頭部を挟まれた。
救急車およびドクターヘリを要請し同日午前10時48分、病院へ搬送したが、同日午前11時57分、医師により死亡が確認された。

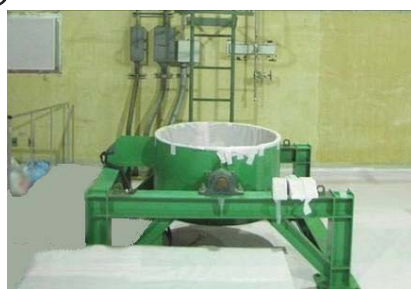
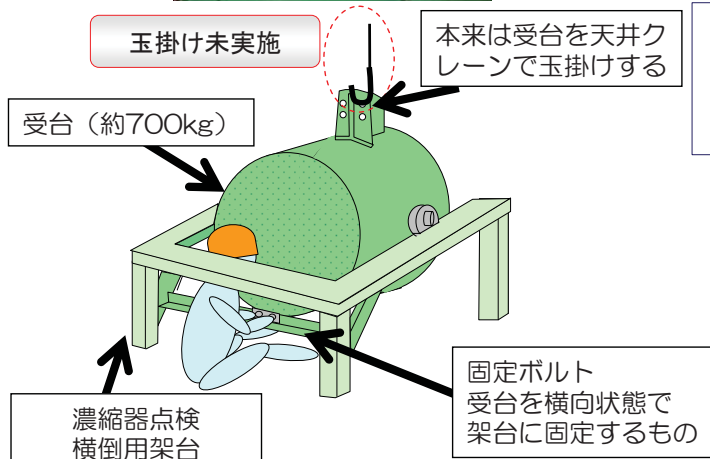
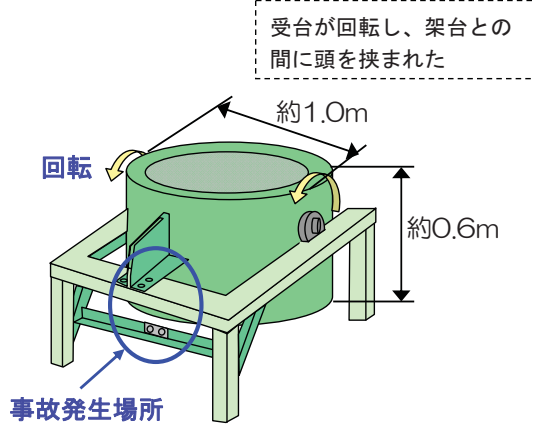
災害発生時の状況（推定）

災害発生前の状態

災害発生後の状態

原 因	対 策
①	受台の下に入らないと、固定ボルトの取外・取付ができない構造だった	架台の改造を行い、受台の固定ボルトを長尺ボルトに変更することにより、受台の下に入らなくても固定ボルトの取外・取付ができる構造にする（図1参照）
②	固定ボルトを取り外すと、架台と受台に挟まれる危険箇所があったが、注意喚起の表示がなかった	架台と受台の危険箇所に人が不用意に入らないように、注意喚起の表示を取り付ける（図1参照）
③	架台と受台の使用方法が施工要領書に記載されていなかった	架台の使用方法を詳細に記載した資料を作成し、施工要領書に反映する
④	作業員全員に架台の使用方法についてTBM-KYで周知できていなかった	作業員全員にTBM-KYの際に、架台及び受台の使用方法を詳細に記載した資料を使って説明する

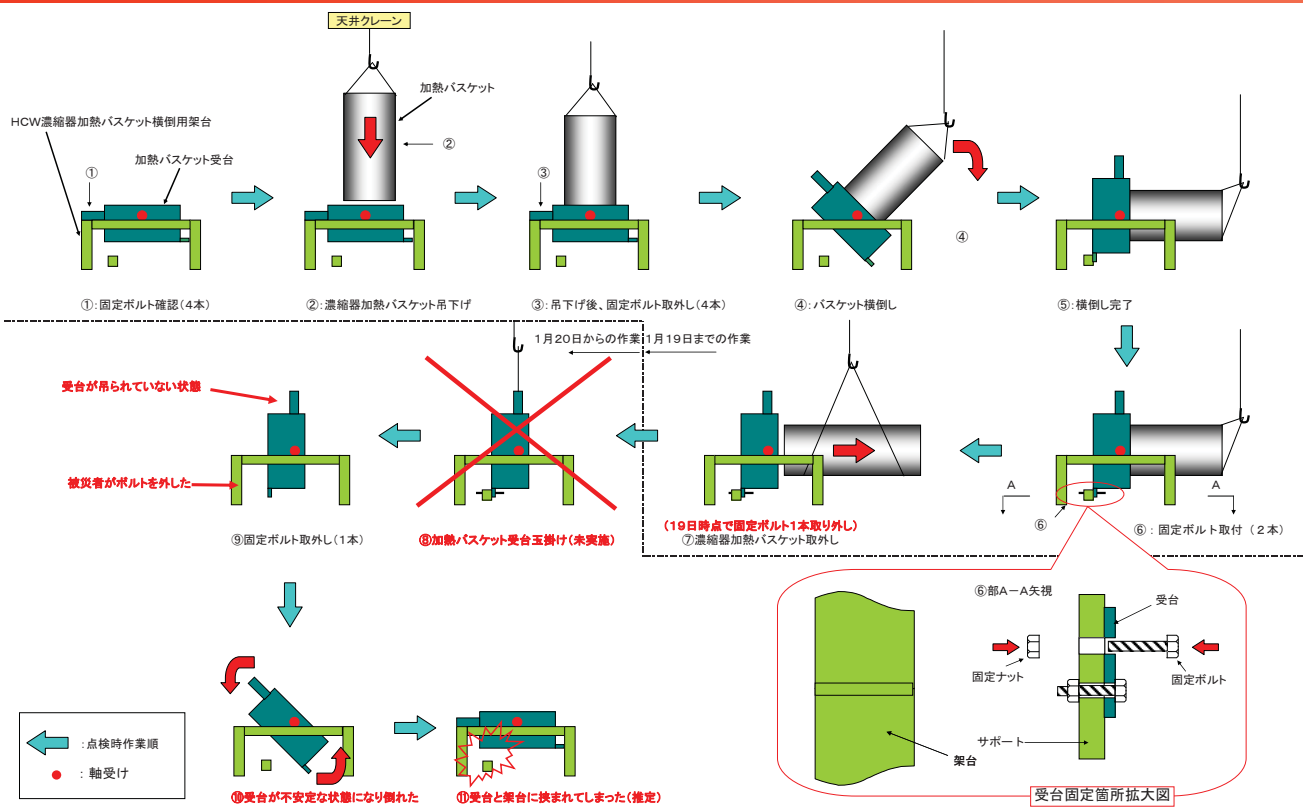
濃縮器加熱バスケット横倒用架台使用手順(災害発生時手順)

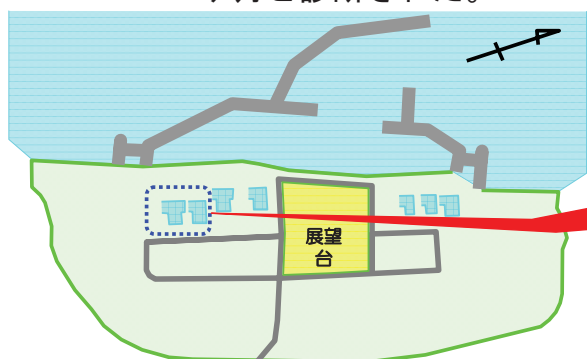
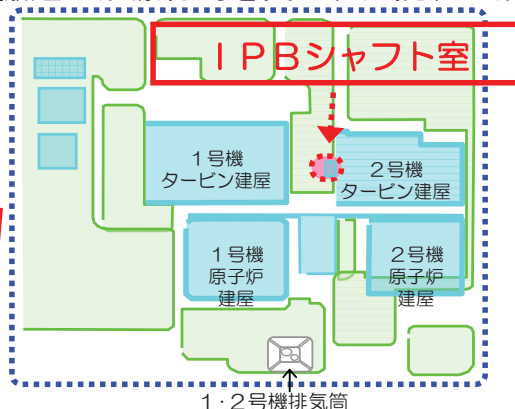
- 発生日時：平成27年1月19日 午後2時40分頃
- 発生場所：2号機IPBシャフト室（非管理区域）
- 作業体制：3名（協力企業作業員3名（ただし被災時は一人作業））
- 装 備：ヘルメット、ヘッドライト、ハンディライト、作業靴、手袋
- 発生状況：作業用電源箱の点検作業を行っていた協力企業作業員が、当該作業とは別の現場の写真撮影中に、グレーチング開口部から約3.5m落下した。
 当該室照明が別作業の安全処置により通電されていなかった（点灯しなかった）ため、入口扉を開放し、外光を取り入れたうえで、ヘッドライトまたはハンディライトを使用して当該作業を行っていたが、写真撮影にあたっては光が反射してしまうことからヘッドライトを消灯し実施していた。
 救急車を要請し同日午後3時55分、病院へ搬送し治療行為を受け、入院、全治3ヶ月と診断された。

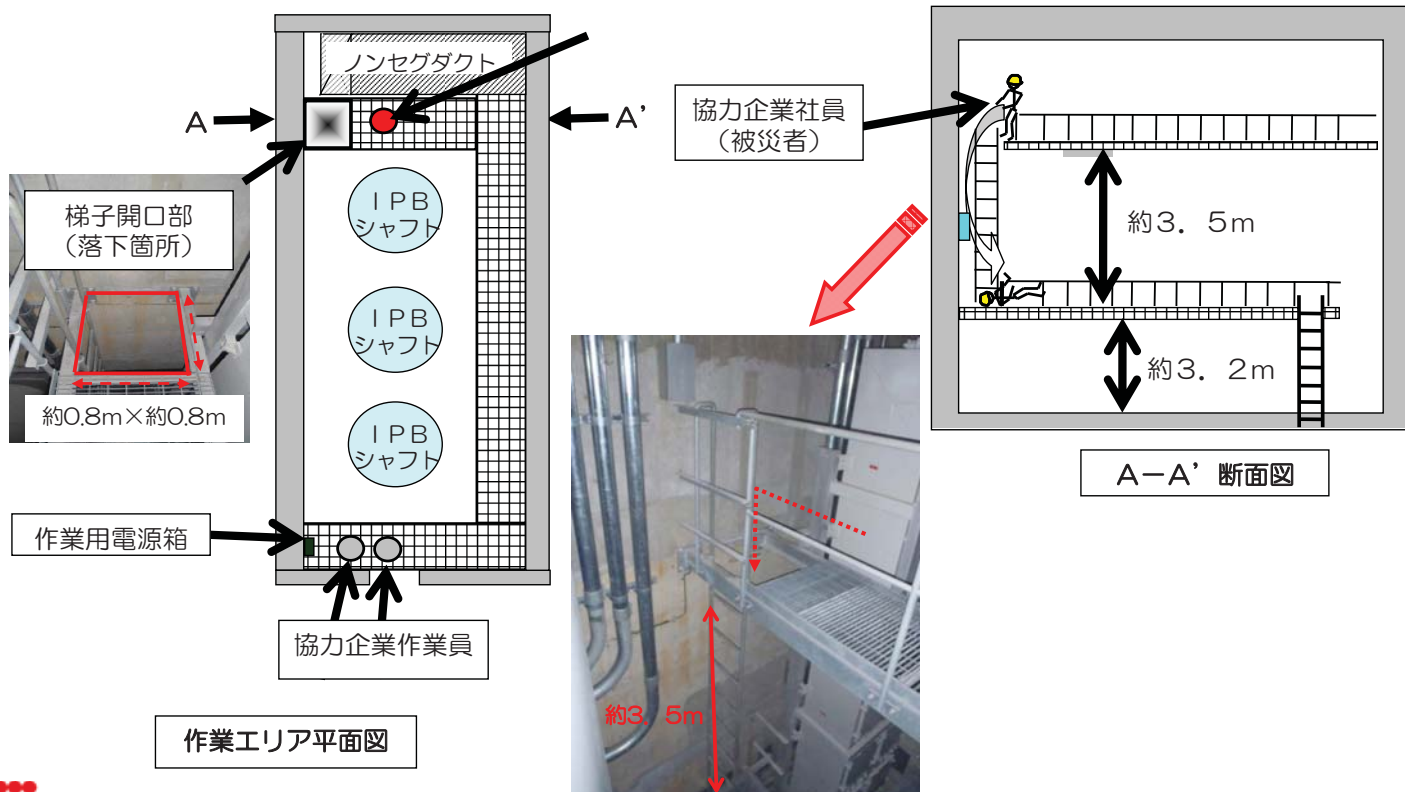
災害発生時の状況

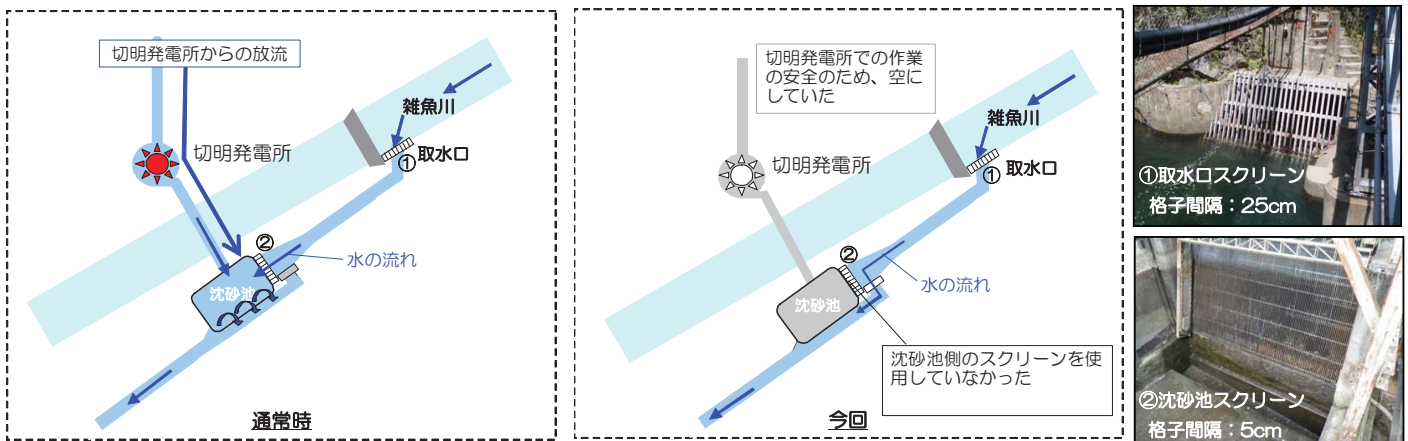
導水路入口付近の水の流れ(長野県下水内郡栄村)

- ・平成26年12月17日中津川第一発電所については、2号機 7,000kW、3号機 7,000kW 合計14,000kWで運転。
- ・上流の切明発電所は、設備の補修作業のため、平成26年12月15日～19日の5日間の工程で停止。
- ・これに関連して、作業の安全を確保するため、中津川第一発電所の沈砂池は排水しており、沈砂池に設置した除塵用のスクリーン（ゴミが導水路に流れ込むのを防止するための格子）は通過しない経路で取水していた。
- ・平成26年12月17日の日降雪量は、高野山調整池での当社の観測記録によれば90cmであり、最寄りの気象庁の気象観測所である津南町の日降雪量は75cmであった。

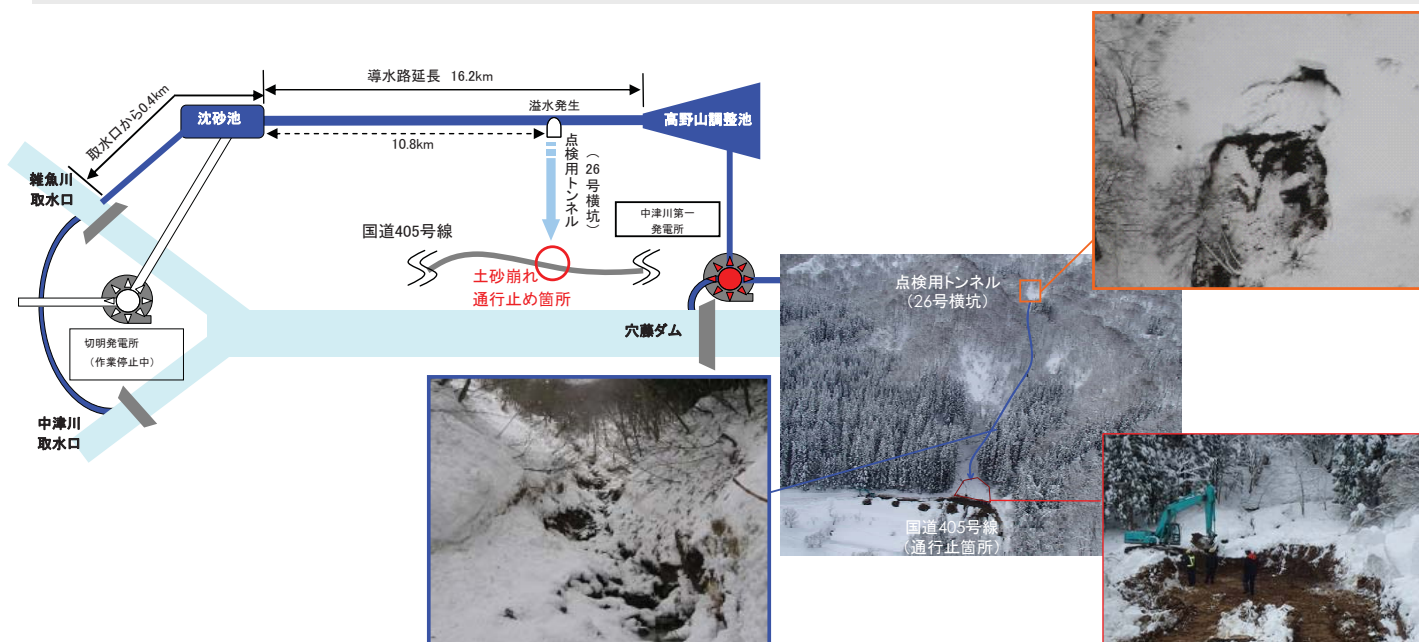
中津川第一発電所導水路からの溢水(新潟県中魚沼郡津南町)・・・12月18日 14時頃(推定)

- ・中津川第一発電所導水路の点検用トンネル(26号横坑)から溢水。
- ・溢水した場所の周辺に沢があり、沢の下流の国道405号線付近で土砂崩れが発生。
- ・国道が通行止めとなり孤立集落が発生(12月19日から夜間のみ通行止め、12月26日に通行止め完全解除)

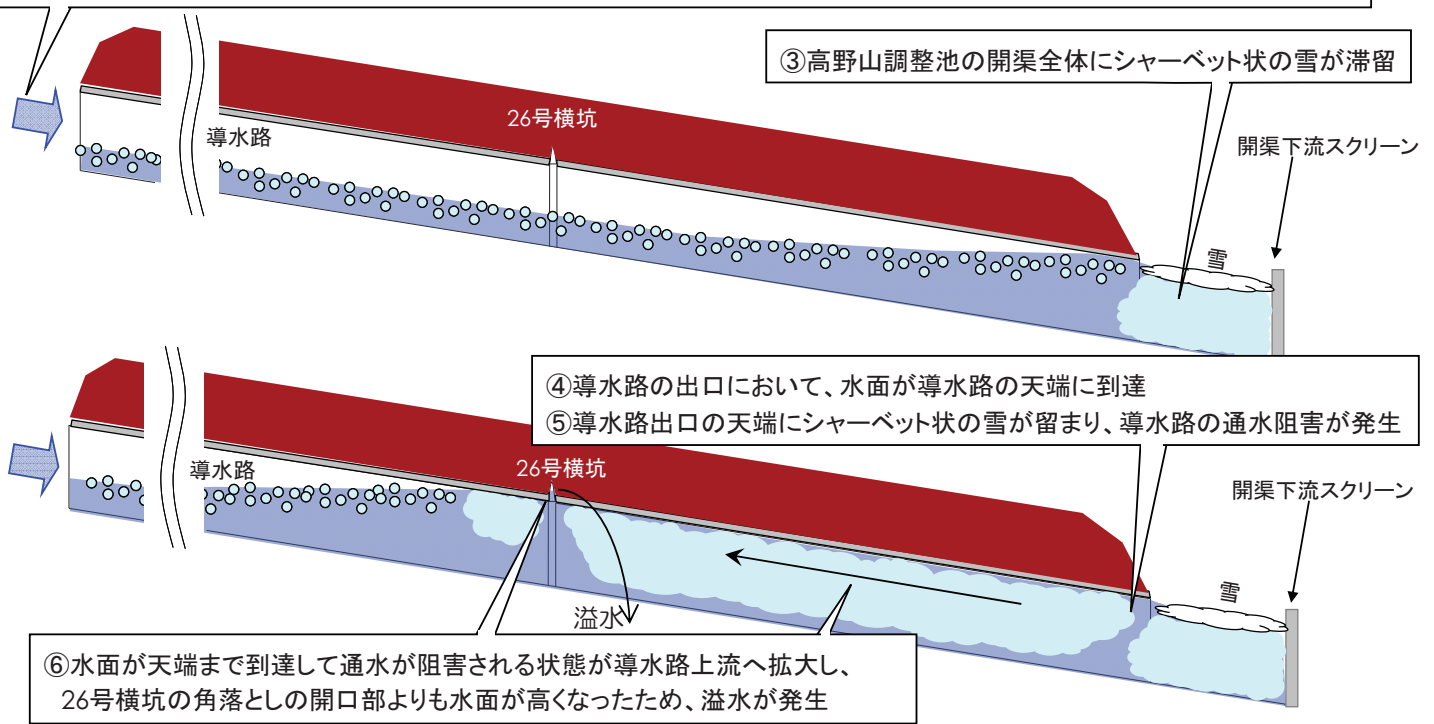
- ①上流域の降雪や雪崩により、河川で大量のシャーベット状の雪が発生
- ②シャーベット状の雪が取水口を通過して、導水路の入口から流入
(2箇所ある除塵用スクリーンのうち、1箇所のみを通過させる運用で取水していたことから、雪が流入しやすかったと推定)

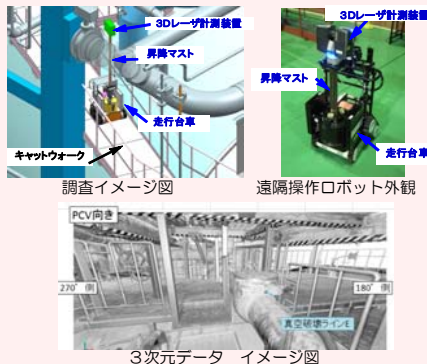
圧力抑制室（S/C※1）上部調査による漏えい箇所確認

1号機S/C上部の漏えい箇所を2014/5/27より調査し、上部にある配管の内1本の伸縮継手カバーより漏えいを確認。他の箇所からの漏えいは確認されず。今後、格納容器の止水・補修に向けて、具体的な方法を検討していく。

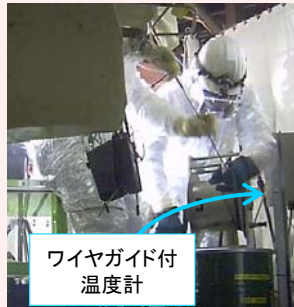
2号機原子炉圧力容器故障温度計 引抜作業状況

- H26年2月に故障した原子炉圧力容器底部温度計の交換のため、H26年4月に引き抜き作業を行ったが引き抜けず作業を中断。錆の発生により固着または摩擦増加していた可能性が高い。
- 実規模配管にて、水素の発生しない錆除去剤を用いワイヤガイドを引き抜けることを確認(H26/12/5)。現地にて1/14より錆除去剤を注入し、1/19に故障した温度計を引き抜き完了。

- ・震災後に2号機に設置した原子炉圧力容器底部温度計が故障したことから監視温度計より除外(2014/2/19)。
- ・2014/4/17に温度計の引き抜き作業を行ったが、引き抜けなかったため作業を中断。錆除去剤を注入し、2015/1/19に引抜完了。
- ・2014年度中に温度計を再設置する予定。
