定期検査中の柏崎刈羽原子力発電所5号機原子炉建屋における  
養生シート焼失に関する原因と対策について

平成19年4月23日  
東京電力株式会社  
柏崎刈羽原子力発電所

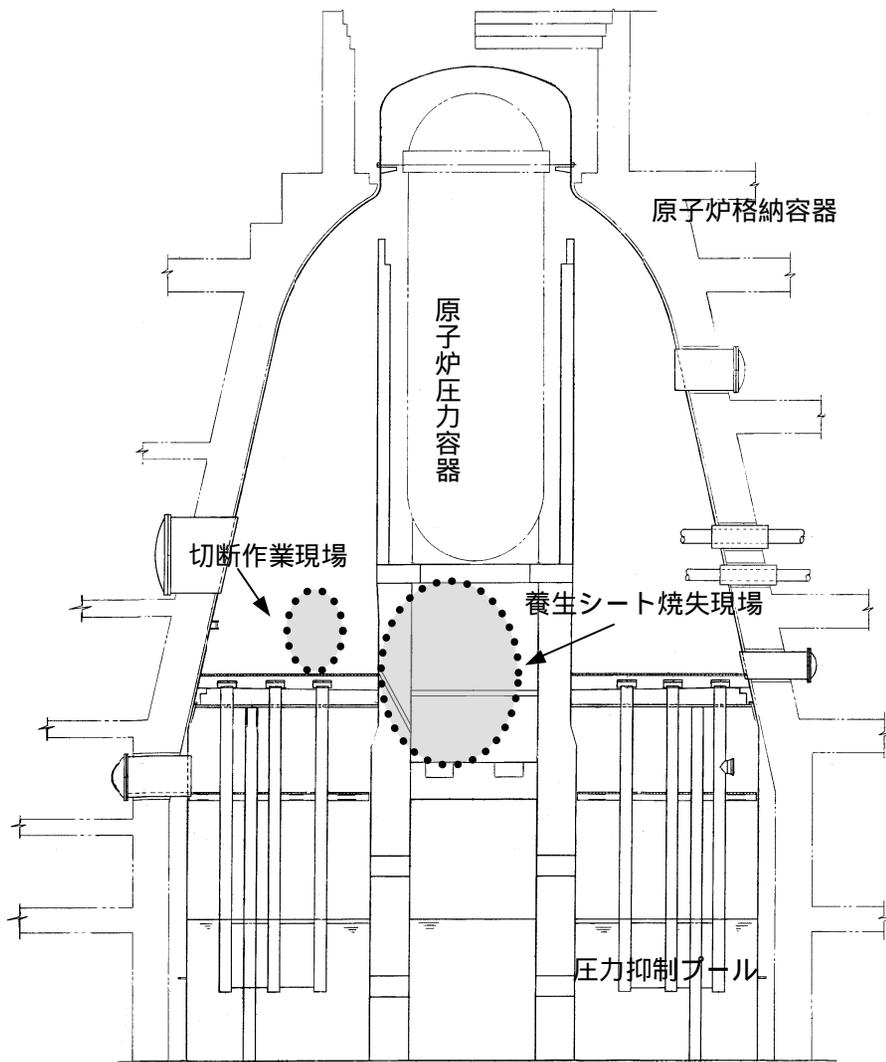
5号機原子炉格納容器 概略図

確認の結果、当該切断作業の現場はペDESTAL壁と不燃シートで囲まれた火気作業エリアとして区画しており、床面はブリキ板と不燃シートによって養生し、排水配管用の貫通部\*およびペDESTAL壁に沿って設置されている側溝(幅:約15cm、深さ:約5cm)は、床面と一体型のブリキ板によって養生しておりました。

このような状況で当該切断作業を行っていた際に、作業員が側溝上のブリキ板の養生部分に踏み込んだため、ブリキ板が沈み込み、排水配管用の貫通部の養生がずれて隙間が生じていたことがわかりました。

このため、当該切断作業の際に発生した火の粉が、排水配管用の貫通部の隙間を通じてペDESTAL内に飛散し、ペDESTAL内の養生シート(可燃性)が焼失したものと推定いたしました。

\* : 切断作業場所と養生シートの焼失が確認されたペDESTAL内は、厚さ約1.5mのコンクリート製の壁を隔てた別のエリアとなっているが、ペDESTAL壁にはペDESTAL内に通じている排水配管用の貫通部(直径:約20cm)があり、その中を排水配管(直径:約5cm)が通っているため、配管周囲には隙間がある。

対策として、当該切断作業のための養生の際には、排水配管用の貫通部は独立したブリキ板でふさぐとともに、側溝は作業員が踏み込んでもブリキ板等の火気養生材が変形しないよう角材などで埋めることといたします。また、火気作業を実施する際には、配管貫通部などの隙間に不燃材を充填するとともに、ペDESTAL内を含めて原子炉格納容器内で養生を行う際は、難燃または不燃シートを使用することといたします。
