## 続報

号機	7号機	
件名	タービン内部の点検状況について	
不適合の概要	<p>当所7号機は、12月1日から低圧タービン（B）の車室（タービンのカバー）を開放してタービン内部の点検を実施しております。</p> <p>点検の結果、12月4日午後2時5分頃、動翼の先端部（シュラウド部*第10段から第12段）に静翼と接触したと考えられる摩耗（最大約2mm）が確認されました。また、静翼についても接触したと考えられる摩耗（最大約1mm）が確認されました。</p> <p>今後、動翼および静翼の接触箇所の補修等を検討します。また、低圧タービン（C）についても点検を実施します。</p> <p>なお、今回確認された動翼および静翼の接触箇所は、先行して点検している低圧タービン（A）とほぼ同じ箇所で確認されており、摩耗および接触痕の大きさもほぼ同程度でした。</p> <p>*：シュラウド部 蒸気による発電効率を上げるためにタービンの動翼を最外周にあたる先端部分で覆い固定しているもの。</p>	
安全上の重要度 / 損傷の程度	<安全上の重要度> 安全上重要な機器等 / その他設備	<損傷の程度> 法令報告 法令報告不要 調査・検討中
対応状況	今後、動翼および静翼の接触箇所の補修等を検討します。また、低圧タービン（C）についても点検を実施します。

# 7号機 低圧タービン(B)内部点検状況

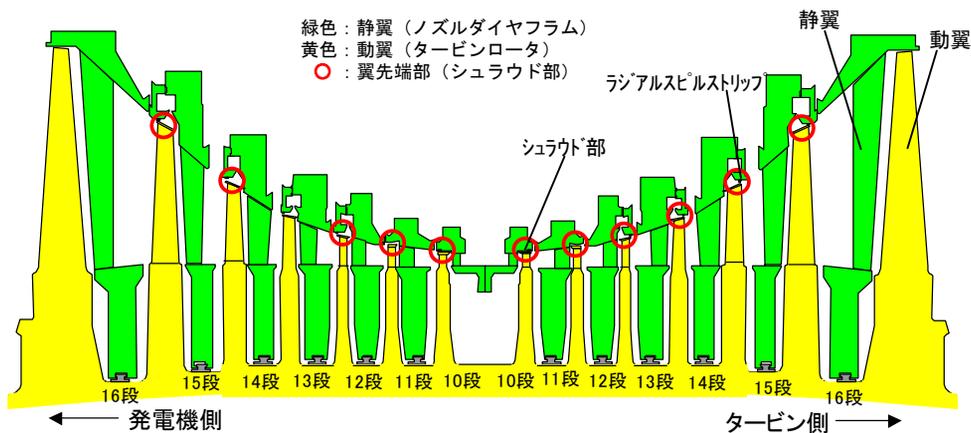
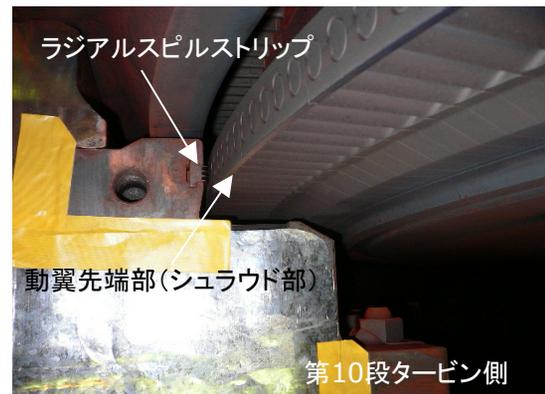
段数	接触部位		状況
		動翼	静翼	
タービン側	10	シュラウド部	左記対応部位	摩耗
	11	シュラウド部	〃	摩耗
	12	シュラウド部	〃	摩耗
発電機側	10	シュラウド部	〃	摩耗
	11	シュラウド部	〃	摩耗
	12	シュラウド部	〃	摩耗

注) 動翼シュラウド部と静翼ラジアルスピルストリップ部との接触痕は、タービン側10, 13～15段、発電機側12, 14, 15段に有り。
