プレス公表（運転保守状況）

発生日	2022年3月23日		
号機	5	件名	取水口エリアにおけるクレーンのワイヤー切れについて（区分：Ⅲ）

柏崎刈羽原子力発電所DATA・BOX(2022年6月)

6/7号機消火配管設備における溶接不良の再施工状況について

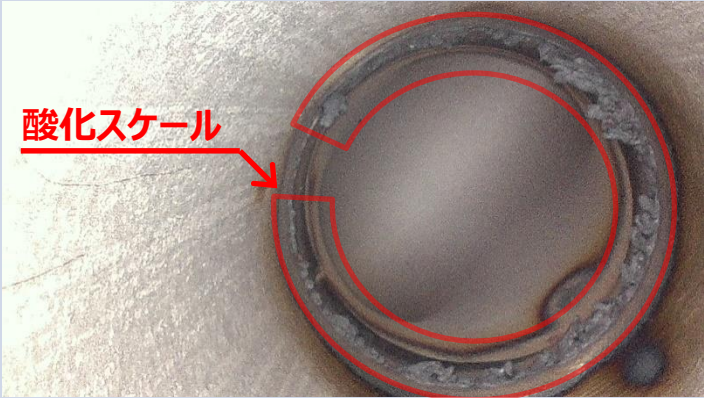
- 7号機の再施工箇所は、固定式消火設備（1,537箇所）及び自主対策設備（43箇所）の合計1,580箇所であり、6月4日時点で1,486箇所が終了
- 再施工にあたっては、エネシスのバックシールドガス系統構成計画書の作成などの再発防止対策の妥当性を当社が確認しながら、2022年1月より再施工を開始
- また、第三者機関である発電設備技術検査協会も再施工の初期段階において、エネシスにおける施工前のバックシールドガス系統構成計画の検討状況や施工時の酸素濃度管理状況を確認
- 再施工の現地溶接作業は6月中に終了する見込みであり、今後、使用前事業者検査に移行

<p>酸化スケール</p>	配管内面の溶接部に酸化スケールの付着あり
施工後

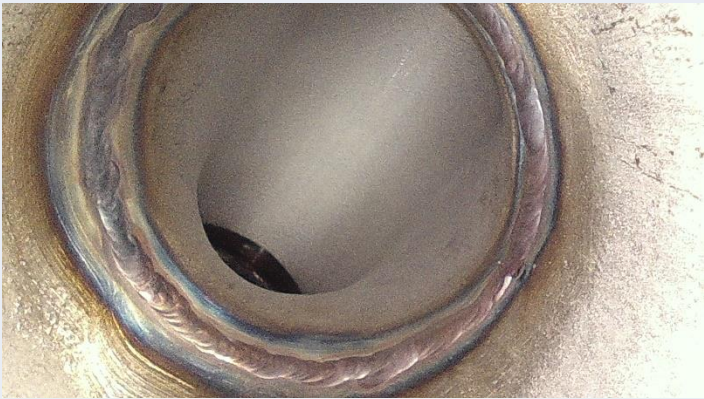
配管内面の溶接部に酸化スケールの付着なし
