# 6号機における燃料装荷後の健全性確認について

2025年7月24日  
東京電力ホールディングス株式会社  
柏崎刈羽原子力発電所

# モニタリングポスト設備に関する原子力規制庁からの指摘事項について

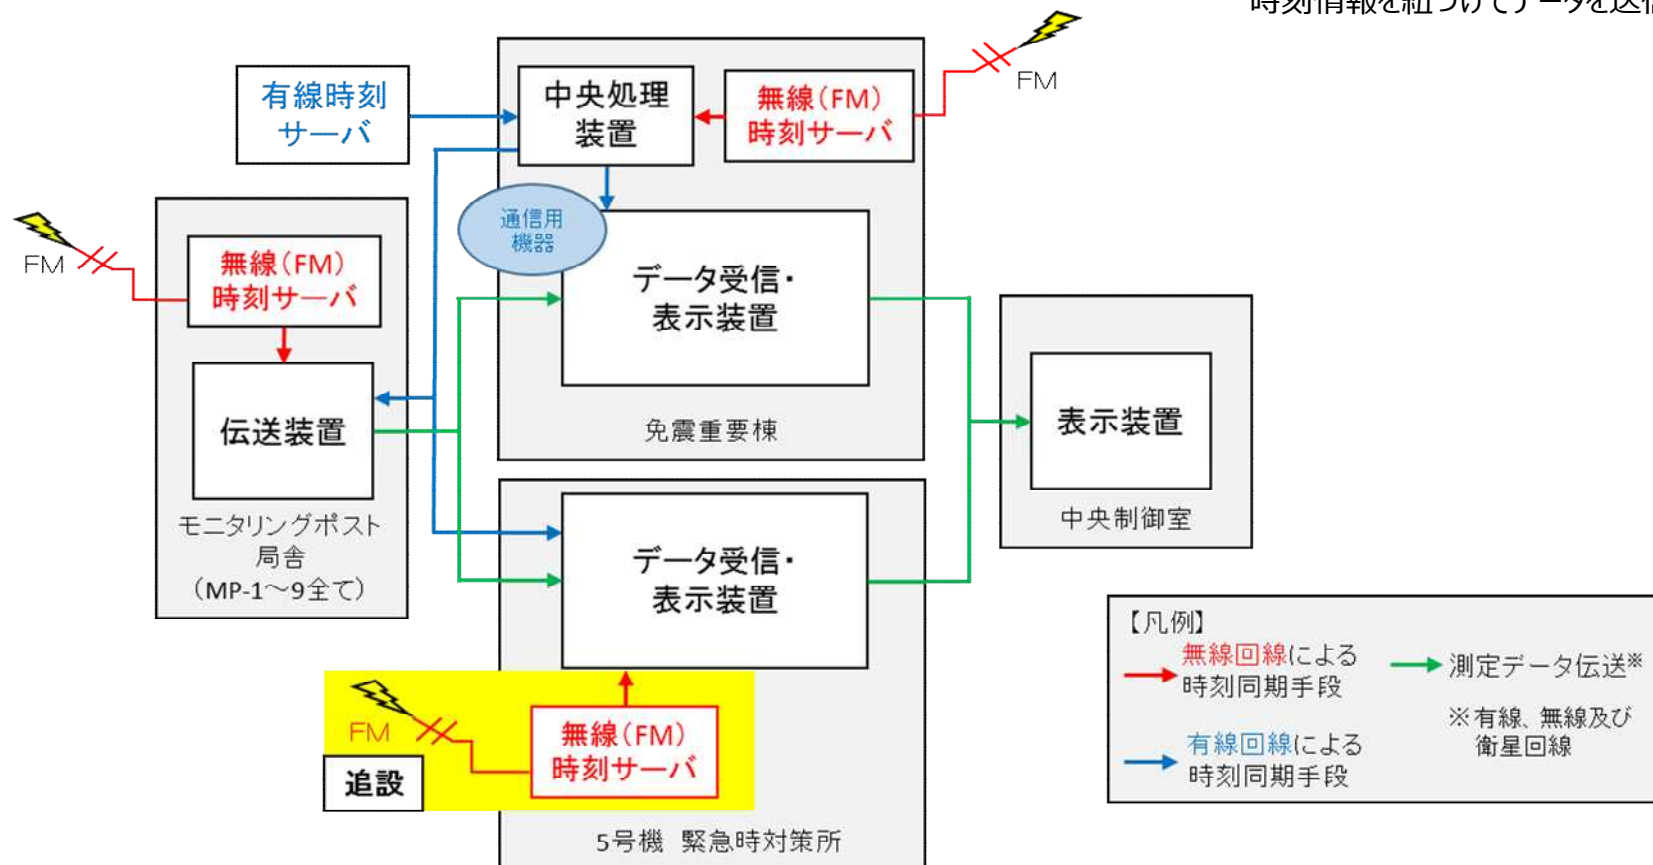
## [参考]モニタリングポスト伝送系構成図

- 2025年2月に発生した、モニタリングポストのデータが表示されない不適合について、原子力規制庁がチーム検査の中で確認
- 原子力規制庁からは、モニタリングポスト伝送系の時刻データの同期手段※が、5号機緊急時対策所では有線回線のみで、多様性を有していないとの指摘あり
- 対策として、5号機緊急時対策所に無線回線によるFM時刻サーバを追設。7月25日に使用前事業者検査を実施し、時刻データ同期手段の多様性を確保する予定

※モニタリングポストの測定データに時刻情報を紐づけてデータを送信
