## 6号機制御棒駆動機構の分解点検について（2/3）

資料2

2025年10月9日  
東京電力ホールディングス株式会社  
柏崎刈羽原子力発電所

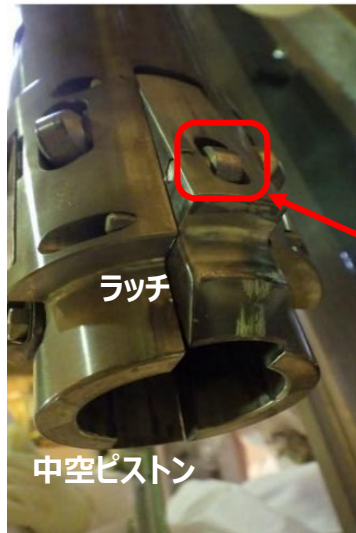
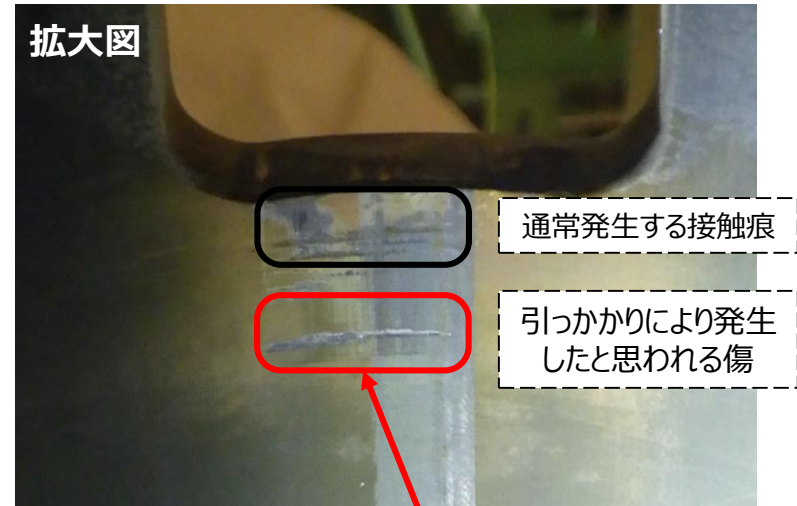
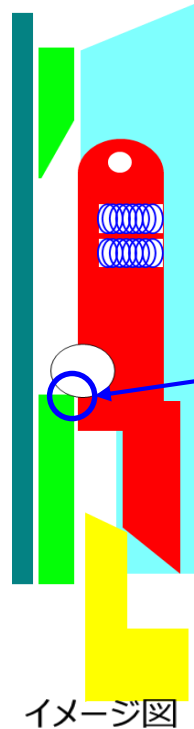
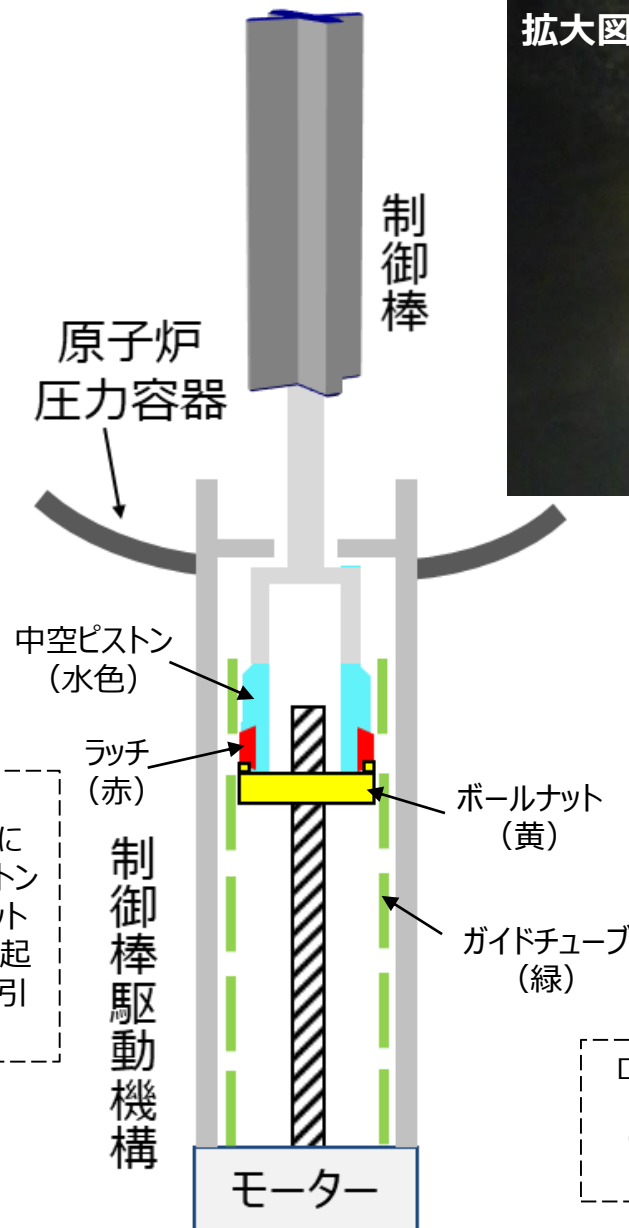
- 不具合のあった制御棒駆動機構の分解調査を実施したところ、通常では見られない傷がガイドチューブ※にあることを確認
- 傷の原因を調べたところ、ラッチがボールナットにしっかり収まっていない状態で中空ピストンがガイドチューブ内を下降する際に、ローラーの動きが固く、ローラーがガイドチューブに引っかかったことによるものと判断
- 制御棒が引き抜けなかった原因は、その引っかかりによるものと推定
- そのため、当該制御棒駆動機構を予備品との入れ替えを実施
- 今後、電動での挿入・引抜きを行うことで同様の引っかかりが発生しないことを確認予定
- また、他の204体についても、電動での挿入・引抜き操作を行い、モーターの動作状況を電流測定し、引っかかりの兆候がないか1体ずつ確認していく
- その後問題がなければ、運転圧スクラム検査等、残りの健全性確認を実施する
- なお、不具合のあった制御棒駆動機構の分解点検の際に、加工時のバリやビニール片等も発見したが、いずれも今回の不具合を引き起こす要因にはなりえないと評価しており、炉内への混入も考えにくいことから、原子力安全上の影響はないと判断
- 今後も何かあれば立ち止まり、一つひとつ確実に安全最優先で対処していく

ローラー（白丸）がガイドチューブ（緑）に引っかかり、中空ピストン（水色）とボールナット（黄）が分離を引き起こしたため、制御棒を引抜けなかったと推定

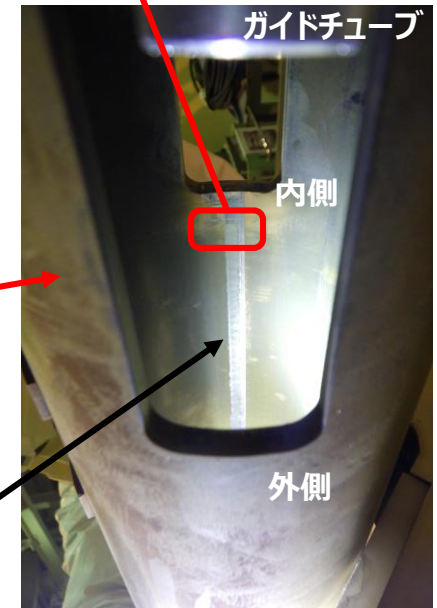
ローラーによる接触痕（通常発生するもの）

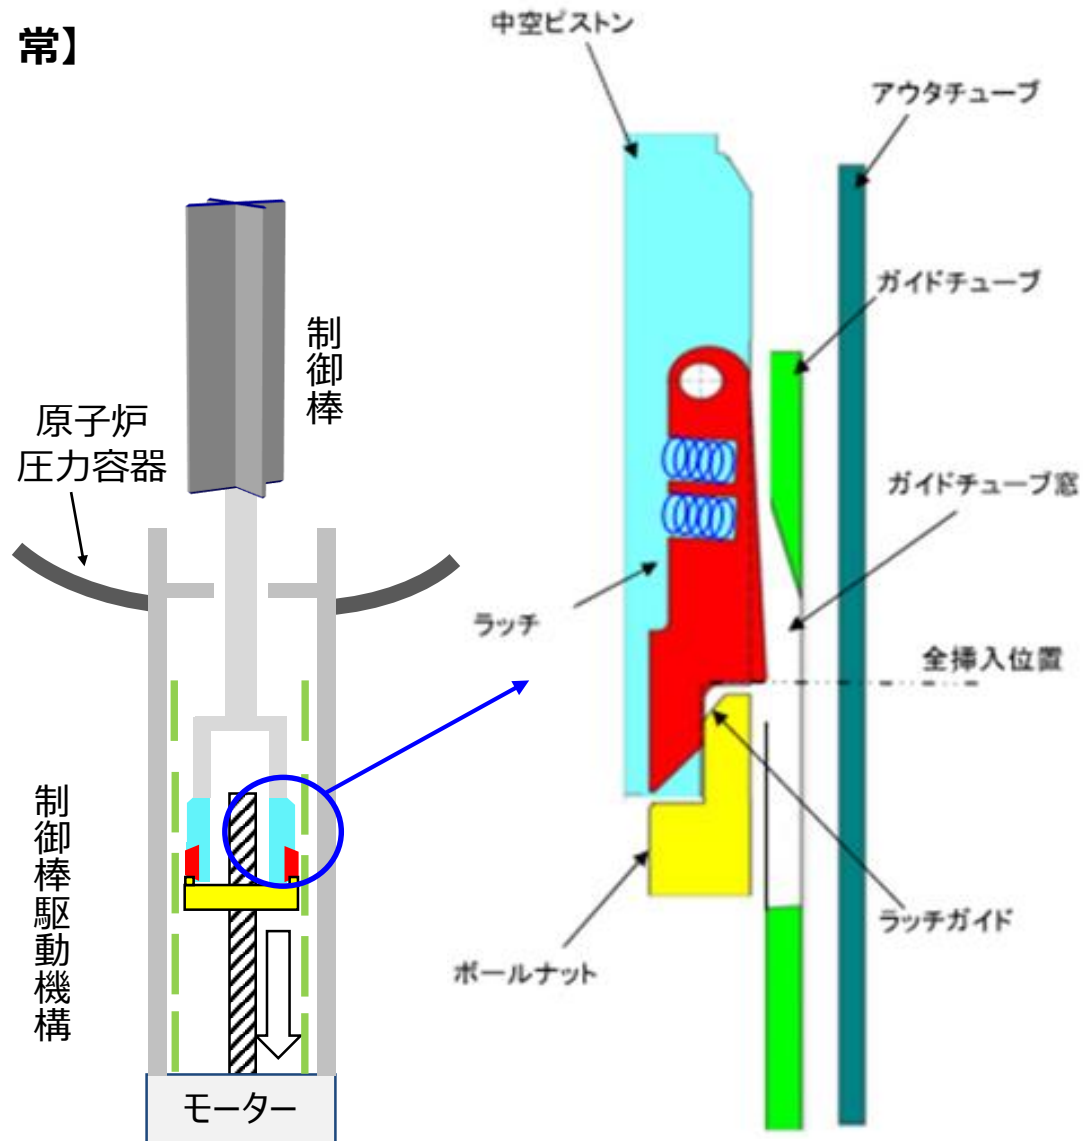
【通 常】

※中空ピストンとボールナット  
がしっかり接合している状態で引抜きされる
