1. 能登半島地震を受けた発電所の状況①

2. 能登半島地震を受けた発電所の状況②

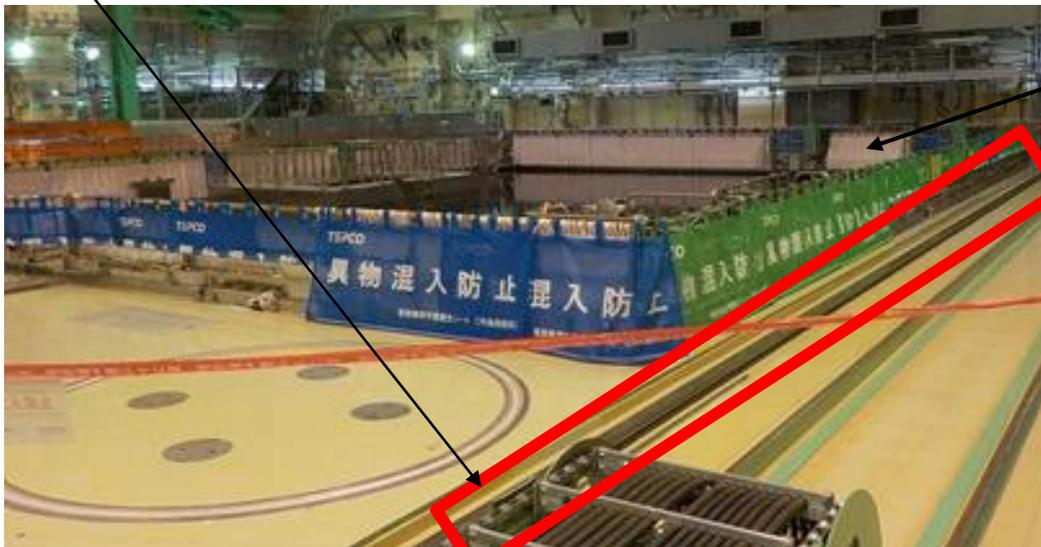
- 今回の地震における、使用済燃料プールの損傷はなし
- 2,3,4,6,7号機において、使用済燃料プールからの溢水が確認されたが、溢水対策として貫通部等の止水処理を実施しており、オペレーティングフロア（管理区域）外への漏えいはなし

溢水した約600Lは、主に燃料取替機のレールの溝に滞留

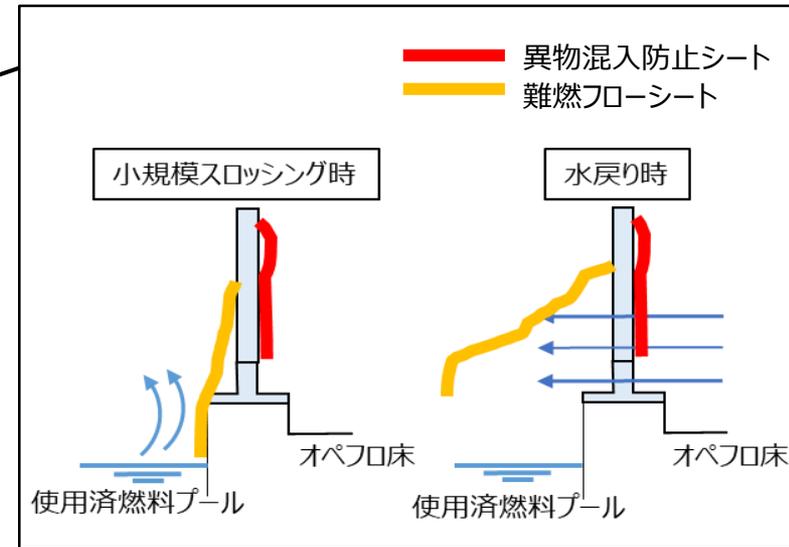
6号機 オペレーティングフロア（管理区域）

6,7号機は、使用済燃料プールの水が大量に溢水した際に、プールに水が戻り、使用済燃料を冷やせるようにしている。

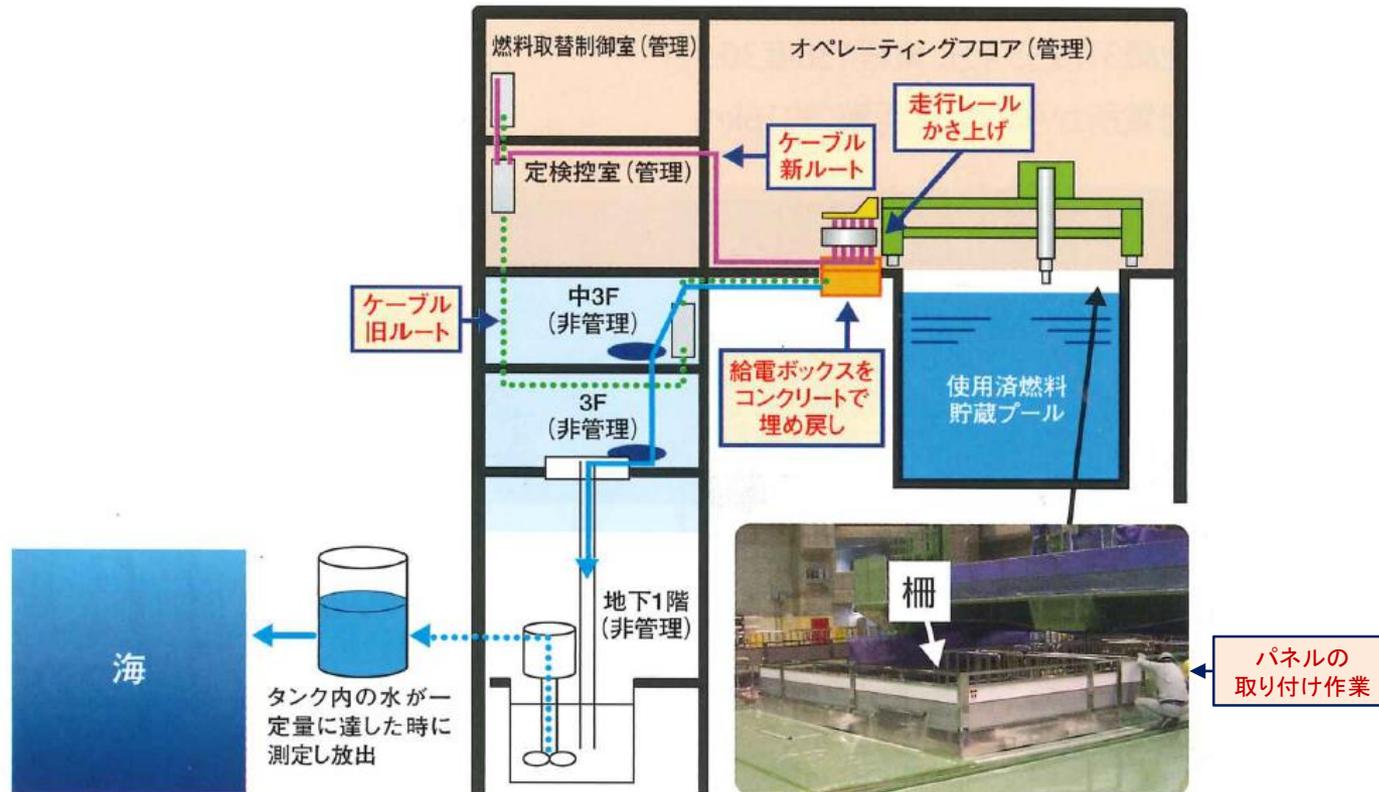
<参考：2007年7月16日 中越沖地震を踏まえた溢水対策>

- 経緯
 - 地震で溢れ出した使用済燃料プールの水が、燃料取替機の床下ケーブル貫通部を通じて非管理区域へ漏えいし、非管理区域の排水設備から放水口を經由して発電所外へ放出
- 対策
 - 燃料取替機のケーブルを、床下から壁を通じて貫通するルートへ変更
 - 従来の床下ケーブル貫通部をコンクリートで埋め戻し
 - 使用済燃料プール脇の柵にプールから溢れる水の量を低減させるパネルを取り付け ※現状は前項の対策に変更
 - 建屋内の水を海へ放出する前には、放射能を測定
