# 6号機における燃料装荷後の健全性確認について

資料1

2025年9月25日  
東京電力ホールディングス株式会社  
柏崎刈羽原子力発電所

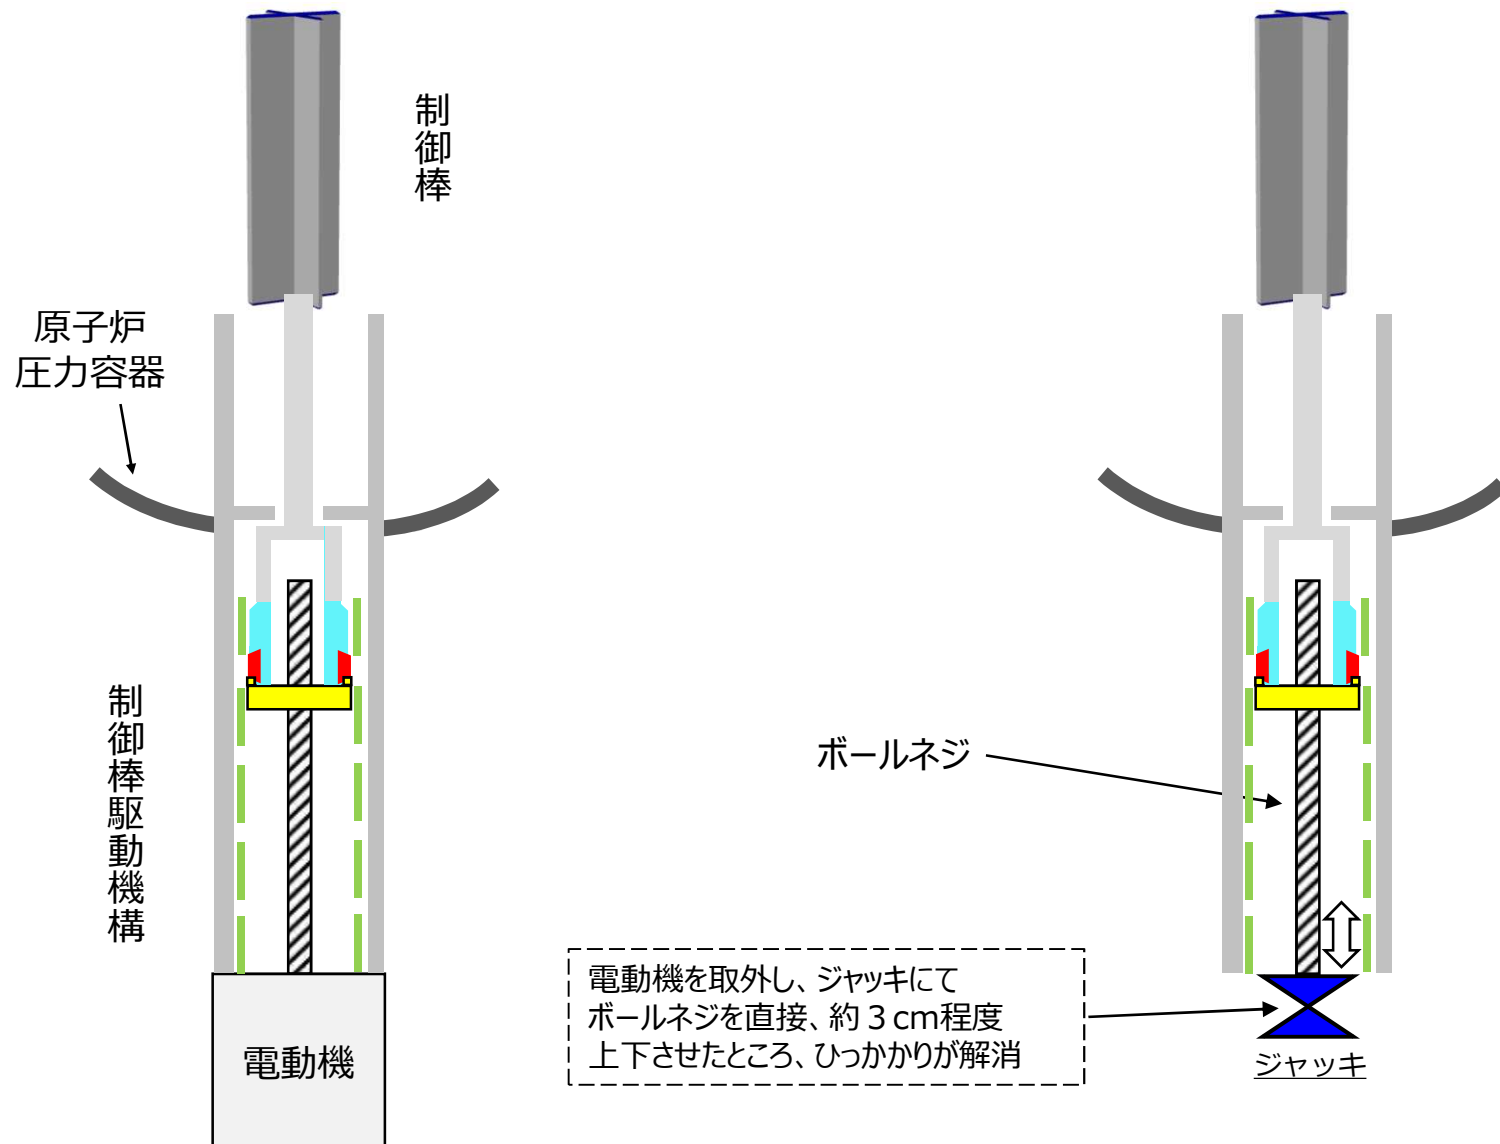
## 【参考】制御棒駆動機構の不具合について

### ■ 制御棒全挿入

- 8月25日に、健全性確認を行う中で発生した、制御棒駆動機構の不具合（CR 1本について全挿入位置から引き抜くことができない）は、9月20日に解消
- 当該制御棒駆動機構は予備品と入替後、詳細な原因調査を実施し、結果を踏まえて対応を検討
- あわせて、運転圧スクラム検査などの健全性確認を行い、制御棒の動作に問題ないことを確認していく
- 引き続き、気づきや不適合対応などがあれば、一つひとつ確実に対応していく
