平成18年8月30日

1号機における運転上の制限の逸脱ならびに復帰に関する 調査結果について

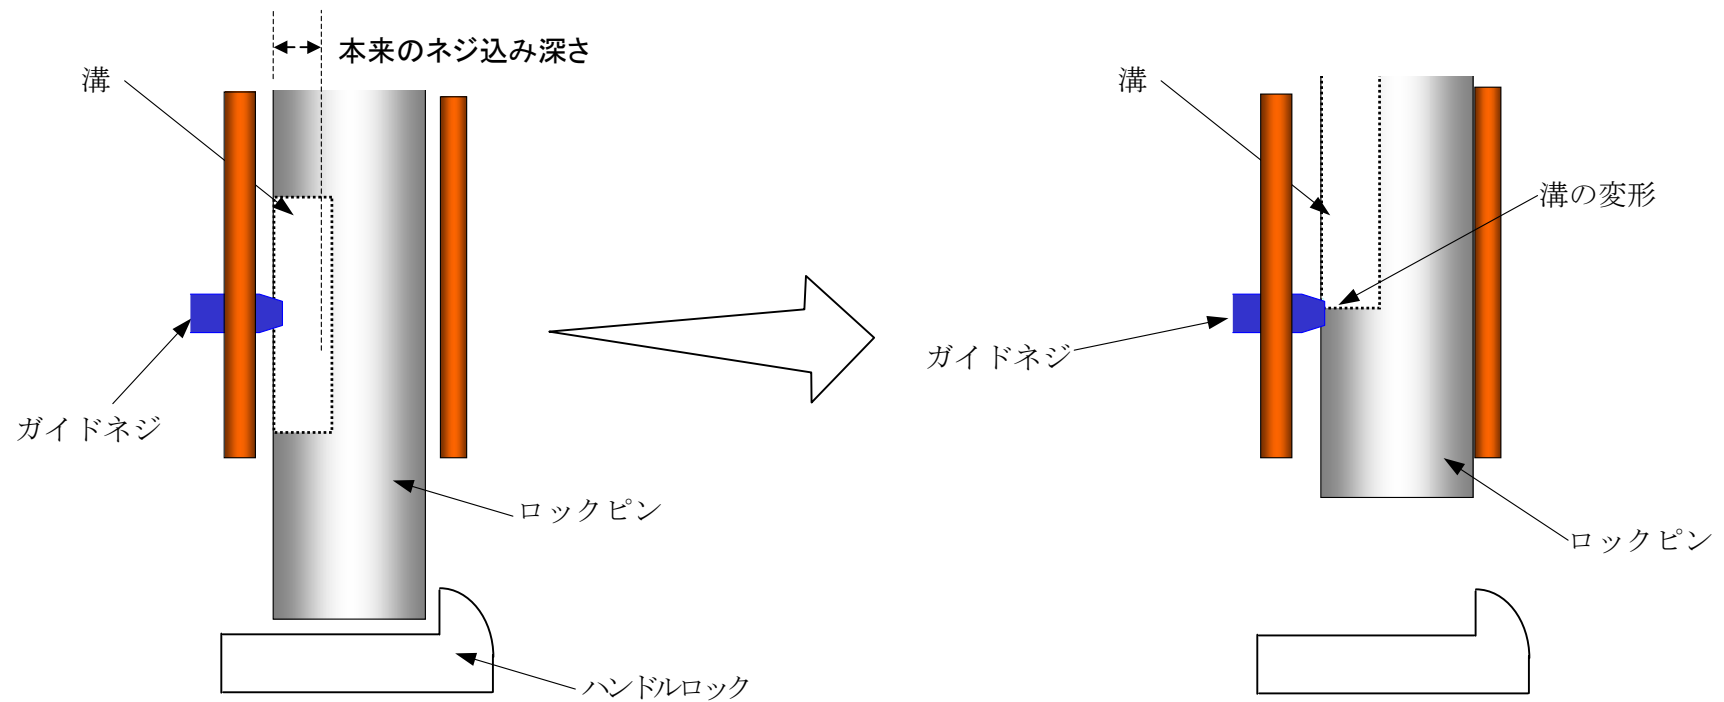
1号機における運転上の制限の逸脱ならびに復帰の概要図

調査の結果、当該扉のうち内側扉について、ガイドネジの取り付け位置が通常より浅くなっていること、およびロックピンにおける溝の下端部に変形があることが確認されました。

このことから、二重扉が同時に開状態となった原因は、ロックピンが上方に移動した際に、内側扉におけるガイドネジのねじ込みが浅かったため、溝の下端部からはみ出してロックが外れた状態のまま固定されたことから、内側扉が常に開操作可能な状態となっていたためと推定いたしました。

ハンドル開操作防止状態

ガイドネジによりロックピンが固定された状態

対策として、ガイドネジを適正な位置まで深く取り付け直すとともに、変形が確認されたロックピンの溝については手入れを行いました。また、施工要領書にガイドネジの取り付け深さの管理基準を明記いたします。
