1号機中性子源の保管場所の誤りに関する調査結果について

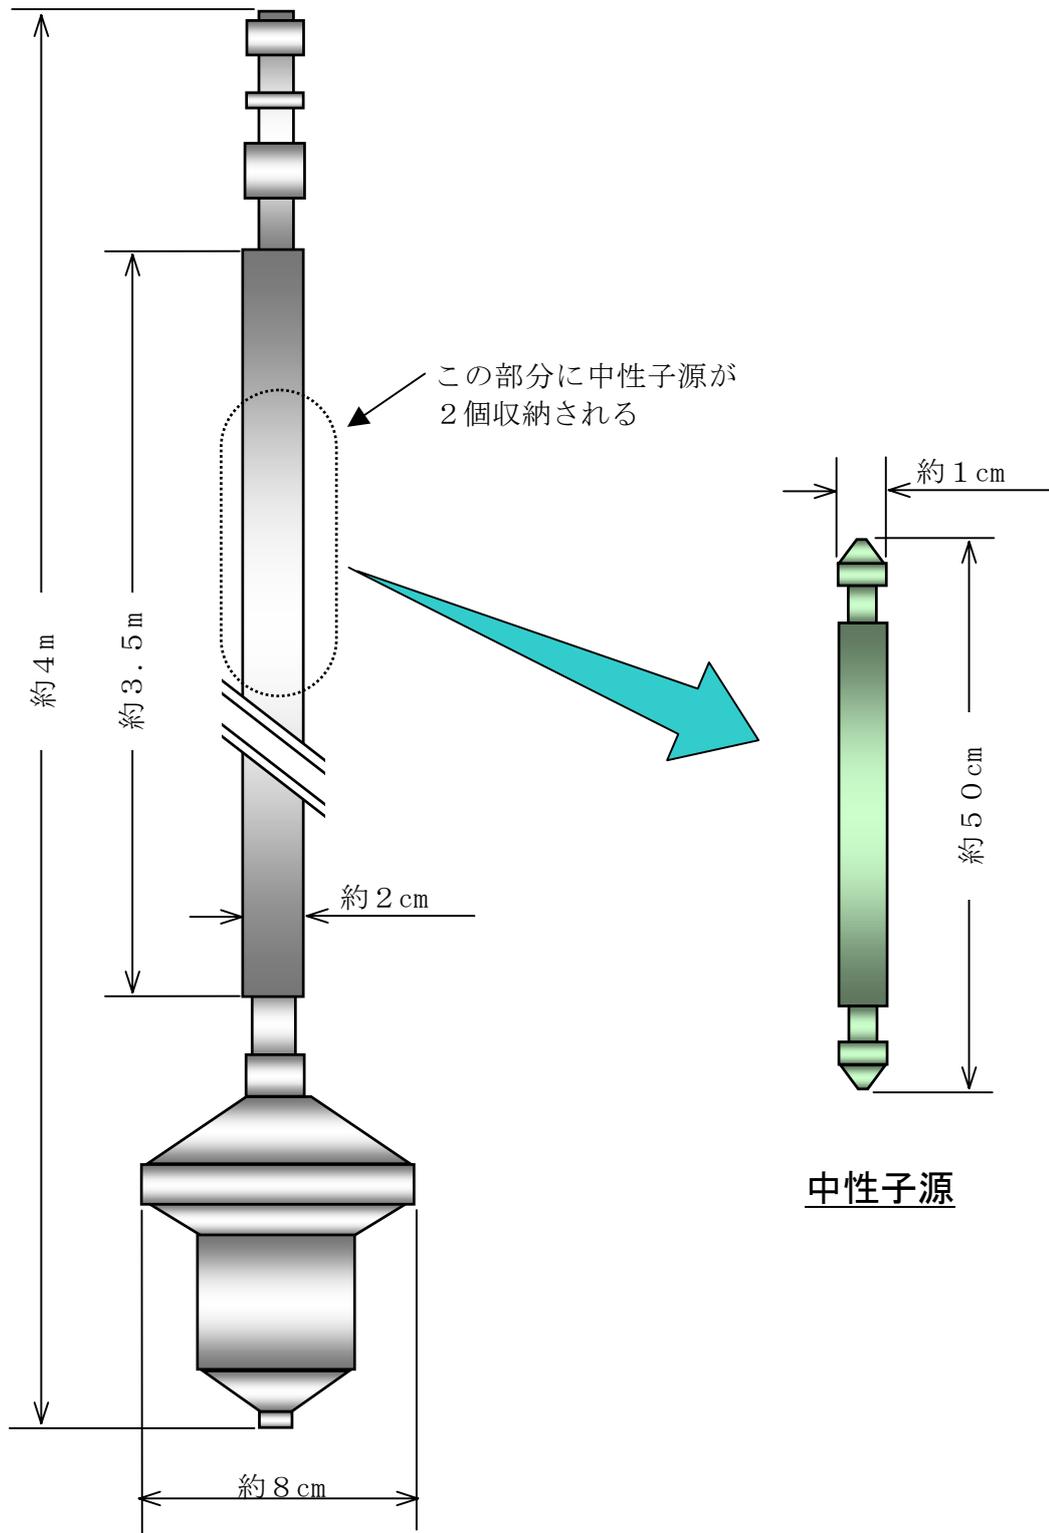
概略構造図

初期の原子炉起動において、中性子を作り出し核分裂の連鎖反応を開始させるために中性子放出体を原子炉内に入れるが、その中性子放出体を構成する部品。1本の中性子源ホルダに2個の中性子源を収納している。
