平成18年10月10日

5号機原子炉格納容器内における水漏れに関する調査結果について

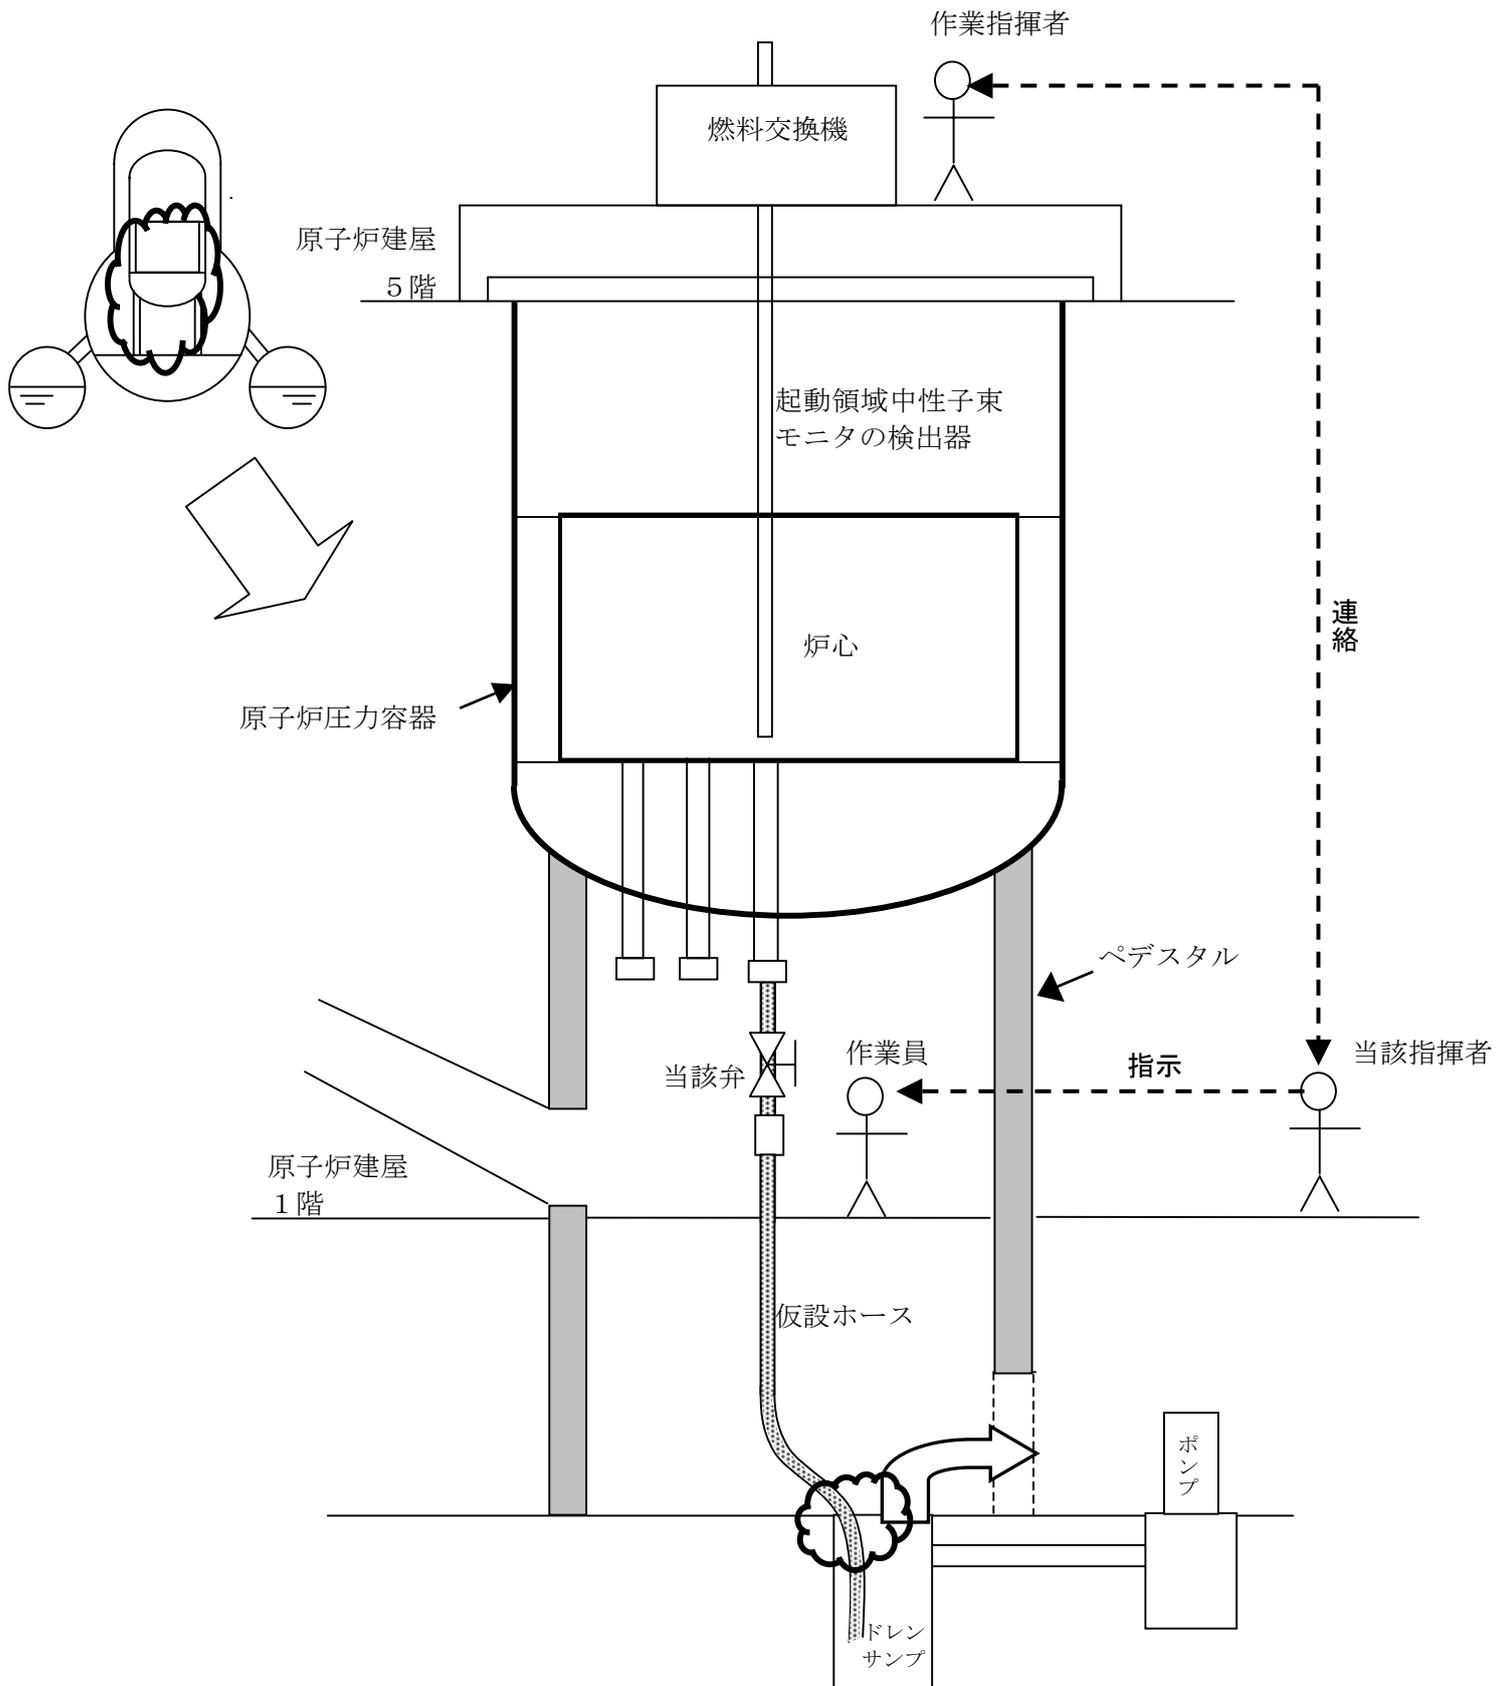
5号機原子炉格納容器内における水漏れの概要図

当所5号機は定期検査中ですが、平成18年8月17日、中央操作室において、原子炉格納容器内に設置されているドレンサンプの水位上昇を示す警報が発生したため、運転員が現場へ急行したところ、原子炉格納容器内のペデスタル（原子炉圧力容器の台座）の外側に水漏れがあることを確認いたしました。ただちにドレンサンプに導かれていた仮設ホースのドレン弁を閉じたことにより、水漏れは停止いたしました。

- ・当時、原子炉内で起動領域中性子束モニタ*の検出器取替作業を実施しており、その際に発生する排水を仮設ホースにてペデスタル内のドレンサンプへ導いていた。
- ・仮設ホースに取り付けられた当該弁の操作は、当該検出器の装荷作業時に、原子炉建屋5階の作業指揮者から連絡を受けた同1階の作業指揮者（以下、当該指揮者）の指示に基づき、ペデスタル内の作業員が実施していたが、当該指揮者が誤って通常より早いタイミングで当該弁の開操作を指示した。
- ・排水先であるドレンサンプへの仮設ホースの固定が不十分であった。

当該指揮者が当該弁を開操作する指示のタイミングを誤った原因は、当該検出器の取替作業のチェックシートにおいて、検出器の装荷および引き抜き作業時に当該弁を開状態にする工程があったことから、当該指揮者は、原子炉建屋5階の作業指揮者から検出器の装荷準備が完了したとの連絡を受けた際、引き抜き作業の準備が完了したものと勘違いし、通常より早いタイミングで当該弁の開操作を指示したことによるものでした。

このため、通常より多い排水が当該ドレンサンプへ流入し、排水の勢いで仮設ホースが浮き出たことにより、排水の一部が飛散し、ペデスタル外へ漏えいしたものと推定いたしました。

対策として、作業のチェックシートを各ステップごとに確認できるよう改訂するとともに、排水の飛散防止策として仮設ホースをドレンサンプに確実に固定することといたしました。
