3・4号機原子炉建屋排気ダクト接続部からの空気の漏えいについて

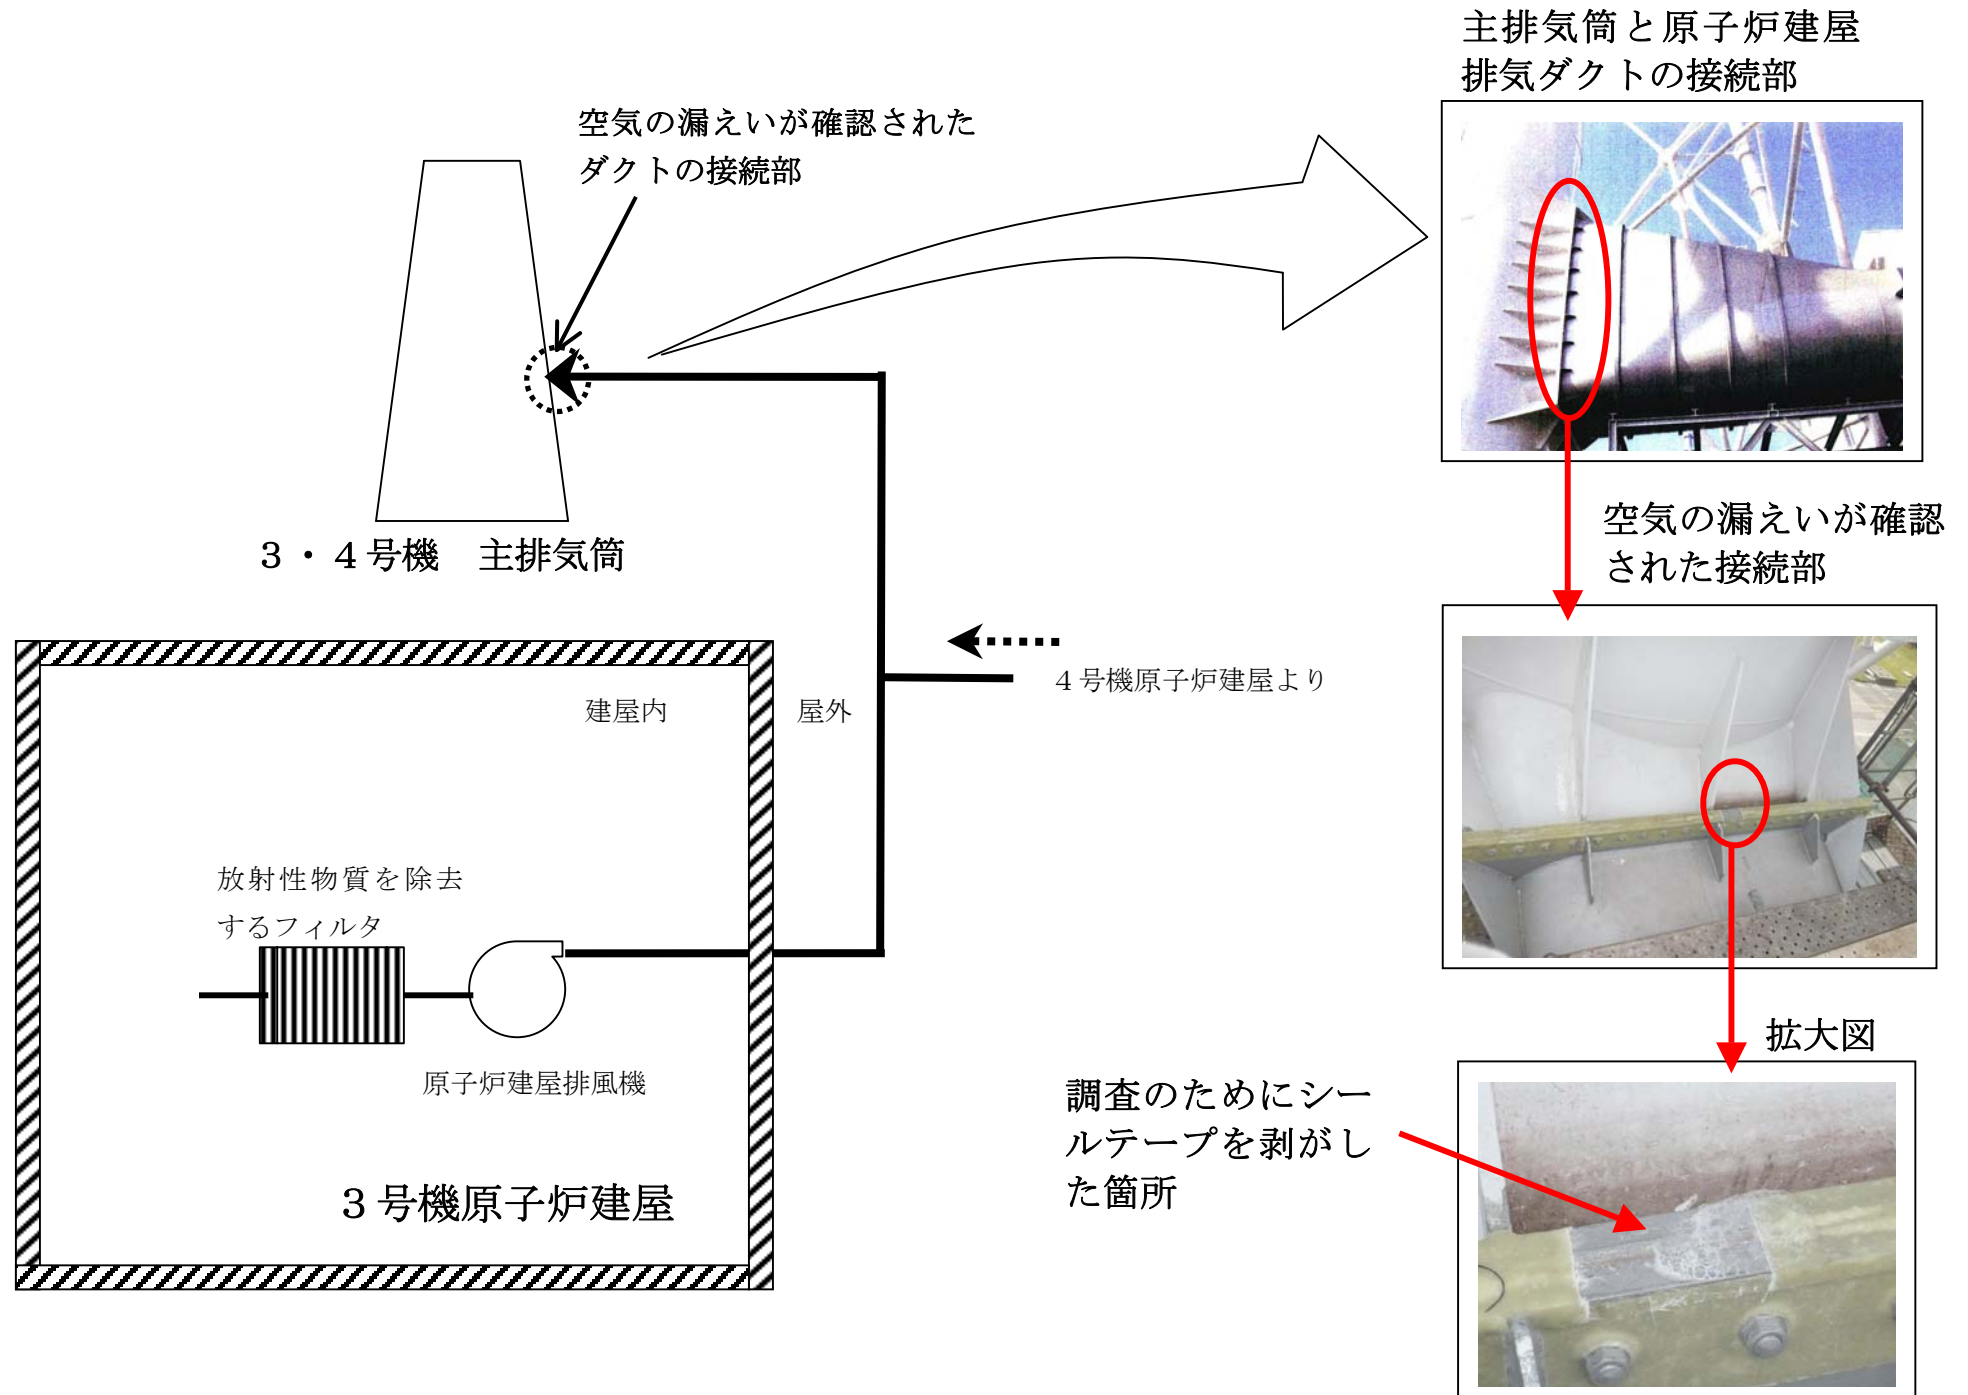
福島第一原子力発電所3・4号機主排気筒と原子炉建屋排気ダクト接続部の概略図

その後、漏えいが確認されていない排気ダクト接続部に対し漏えい防止機能を強化するため、当該箇所については8月4日より塗装を剥がし、漏えい防止用のシールテープ*¹を貼る作業を行っていた際、8月6日午後1時20分頃、協力企業作業員が主排気筒と原子炉建屋排気ダクトとの接続部のシールテープが膨らんでいることを発見したため、シールを剥がしたところ、空気が漏れていることを確認しました。

今回確認された漏えい箇所は、6月27日に漏えいがないことを確認しており、ダクトのつなぎ目のゴムパッキンが劣化していたところに、塗装を剥がしたことにより、漏えいが発生したものと考えております。

対策として、空気の漏えい箇所については、漏えい防止の処置を施しました。
