平成 21 年 5 月 8 日

2 号機の給水加熱器ドレンポンプにおける溜まり水の発見について

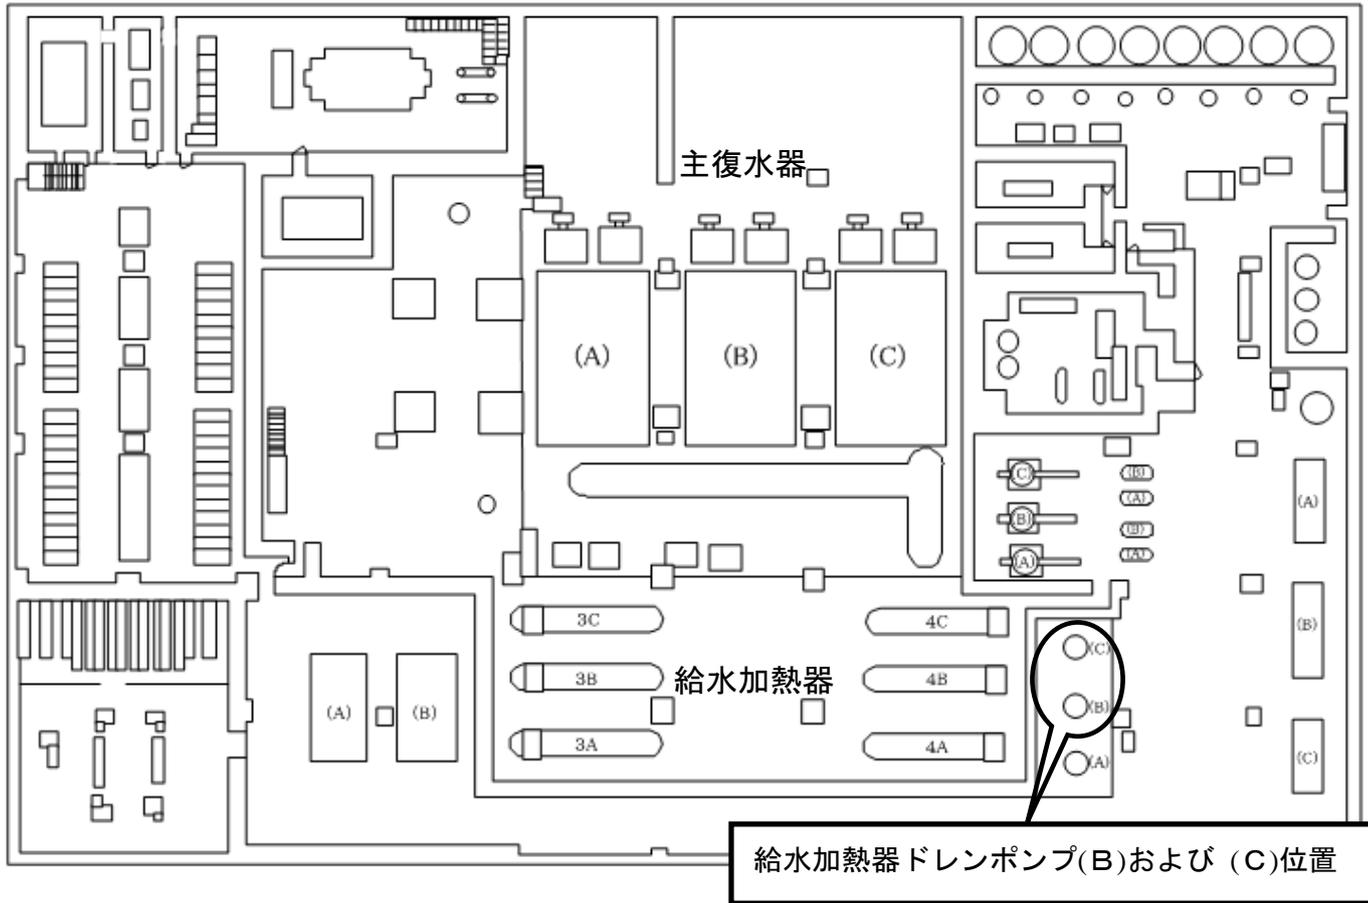
タービン建屋地下1階

定期検査で停止中の 2 号機において、平成 21 年 5 月 6 日より、タービン建屋地下 1 階に 3 台設置されている給水加熱器ドレンポンプ*¹ (以下、ポンプ)のうち、(B)、(C)の 2 台の埋設容器 (以下、ポンプバレル)を取り替えるため吊り上げ作業を行っていたところ、5 月 6 日にポンプ (B) のポンプバレルを収めたコンクリートピット内に約 830 リットルの水が溜まっていることを確認しました。また、5 月 7 日にポンプ (C) のコンクリートピット内においても、約 550 リットルの水が溜まっていることを確認しました。
