平成 21 年 9 月 4 日

5号機および6号機タービン建屋における 空調ダクトの建屋貫通部の不具合に関する調査結果について

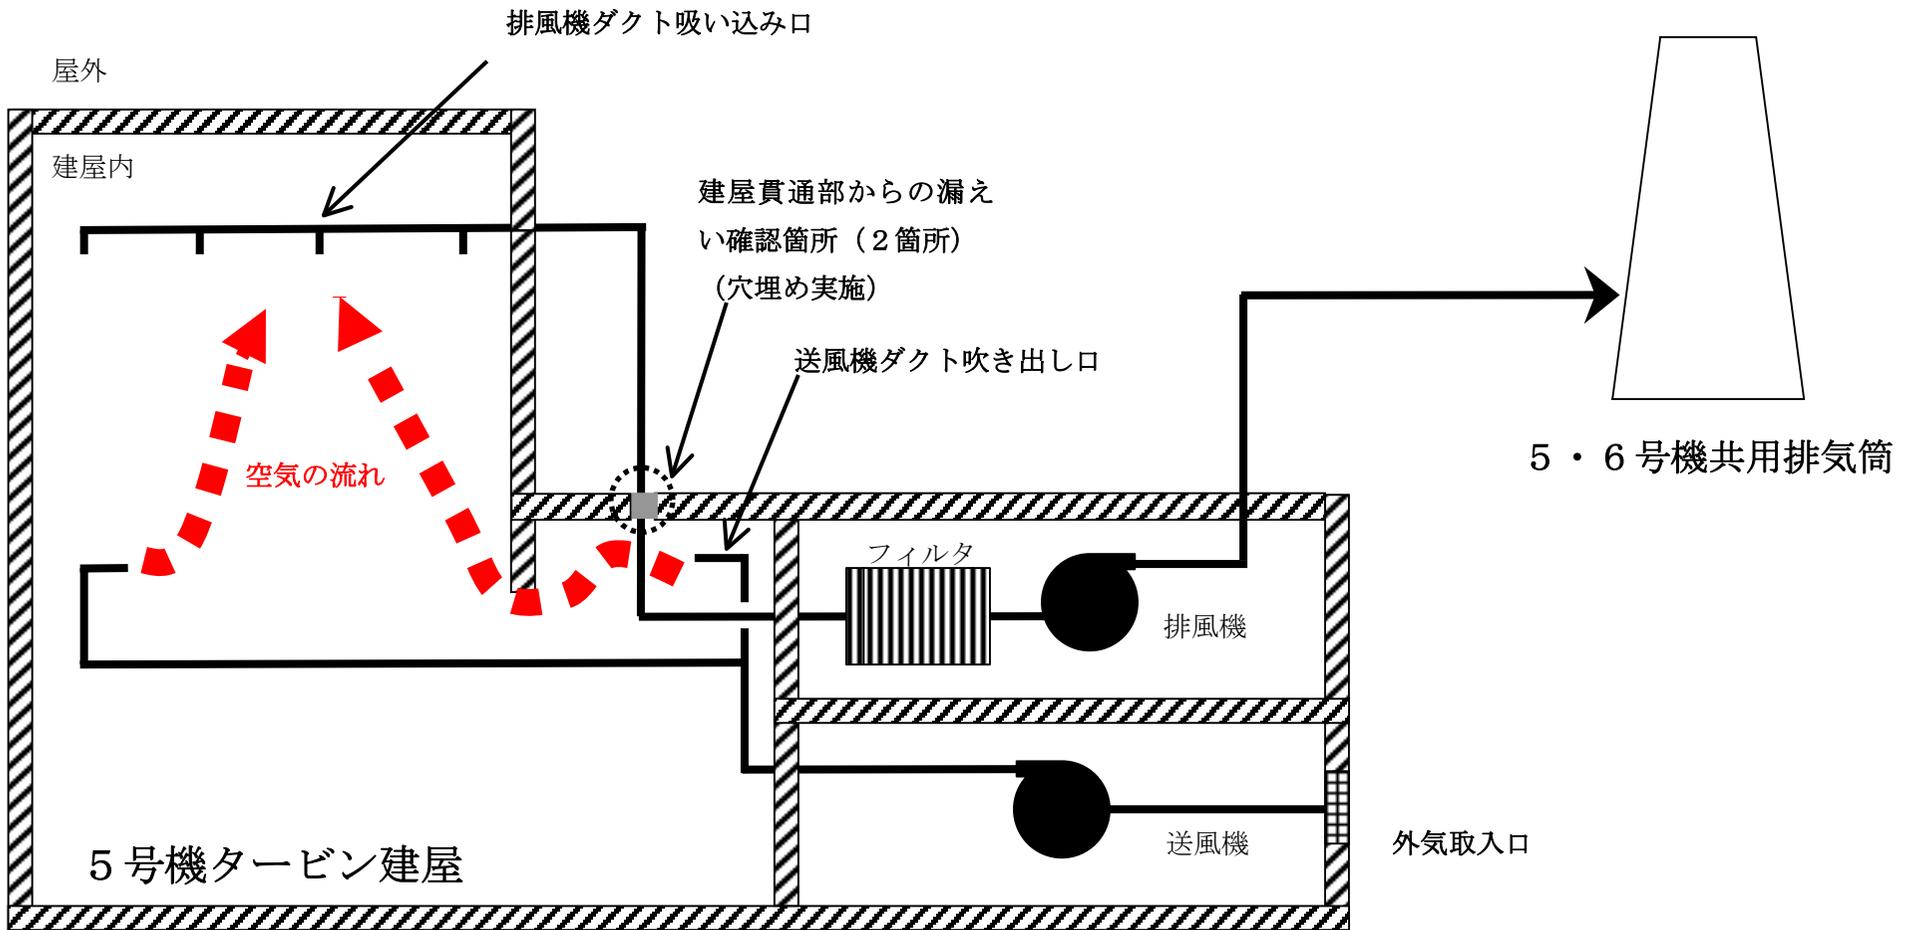
5号機タービン建屋排気系概略図

また、同年7月30日、運転中の5号機においても、タービン建屋屋根部の空調ダクト貫通部2箇所から、建屋内の空気がわずかに漏れていることを確認しました。

空気の漏えいがあった5号機および6号機タービン建屋の屋根部空調ダクト貫通部の近傍には、タービン建屋送風機などの吹き出し口があるが、吹き出し口からの風の流れを遮る柱や梁があることから、空気が滞留しやすくなっており、気圧が高まって空気が漏えいしたものと推定しました。

空気が漏えいしないように貫通部の隙間を埋めた3箇所に加え、タービン建屋の排風機の排気風量を調整し、空気の漏えいが止まっていた貫通部の隙間3箇所についても、念のため隙間を埋める処置を平成20年12月24日に施し、原因調査結果を踏まえて、隙間を埋めた処置が適切であることを確認しました。

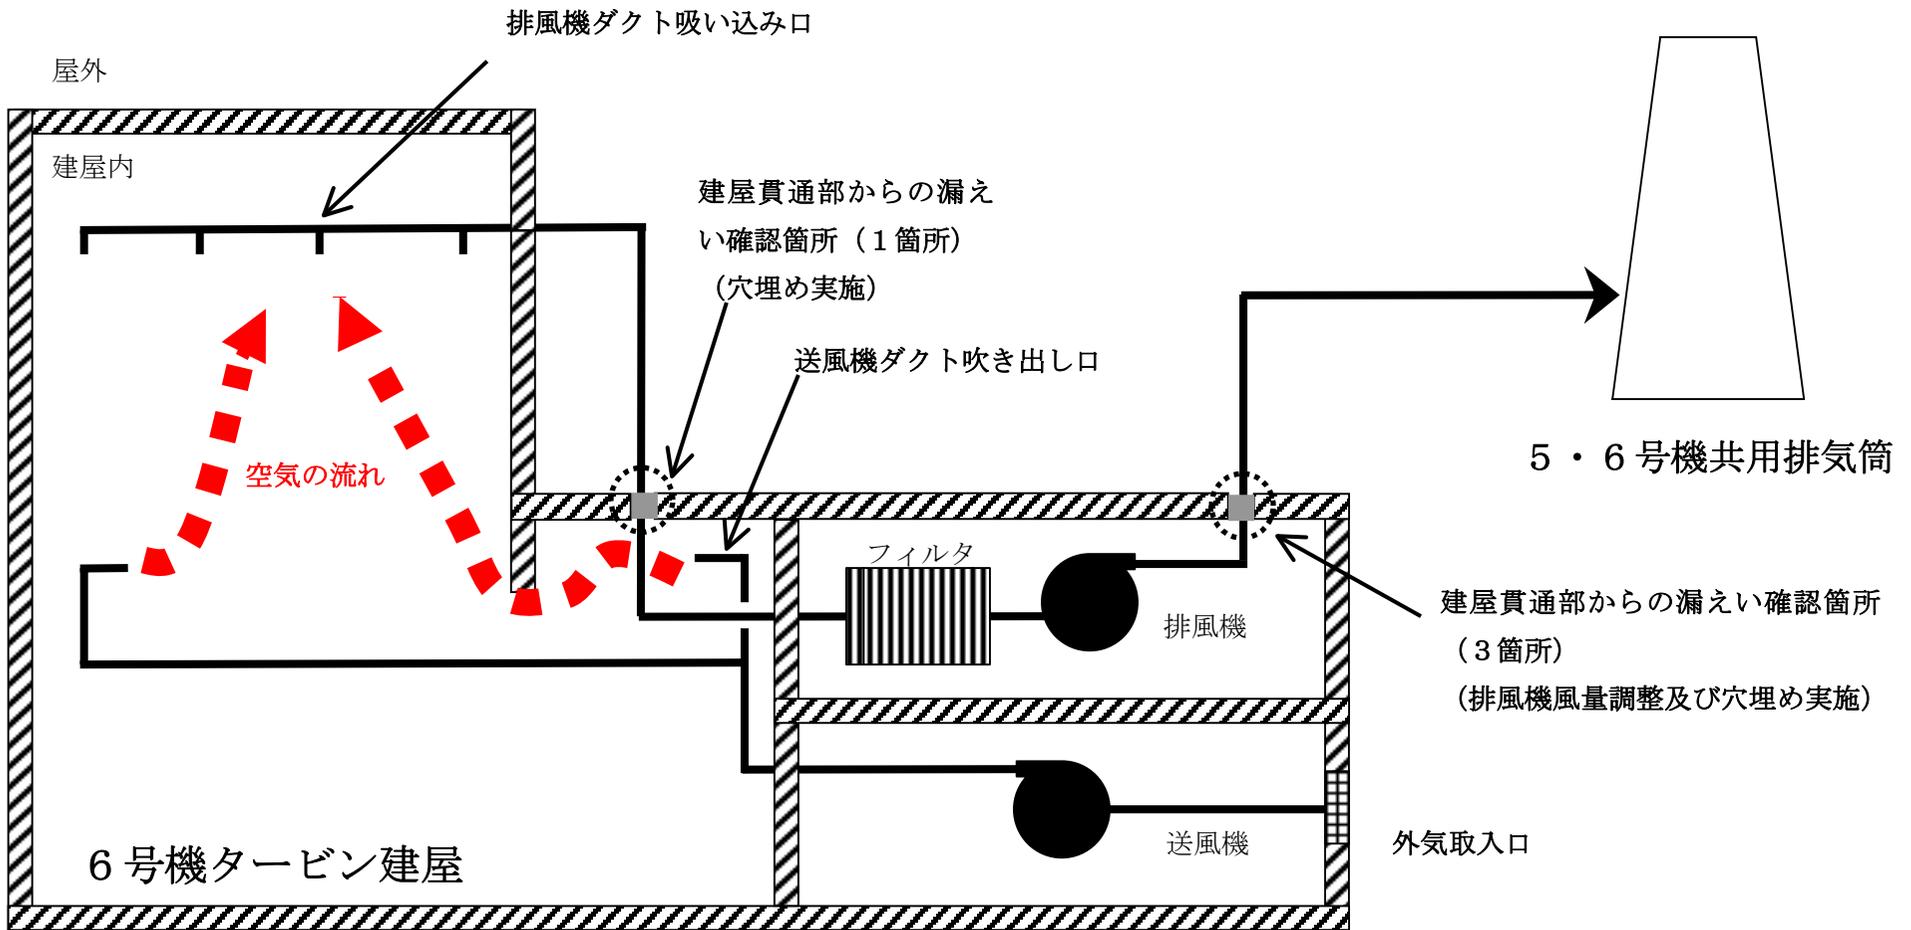
6号機タービン建屋排気系概略図

平成20年3月11日に4号機廃棄物地下貯蔵設備建屋の排気ダクトに穴が確認された事象等*を踏まえ、屋外に設置されている空調ダクトおよび空調ダクトの建屋貫通部の点検を実施していたところ、同年7月29日、運転中の6号機において、タービン建屋屋根部の空調ダクト貫通部4箇所から、建屋内の空気がわずかに漏れていることを確認しました。
