# 5号機の給水加熱器ドレンポンプにおける溜まり水の発見について

・定期検査で停止中の5号機タービン建屋において、給水加熱器ドレンポンプを収めたコンクリートピット内にトリチウムを含む水が溜まっていることを確認しました。

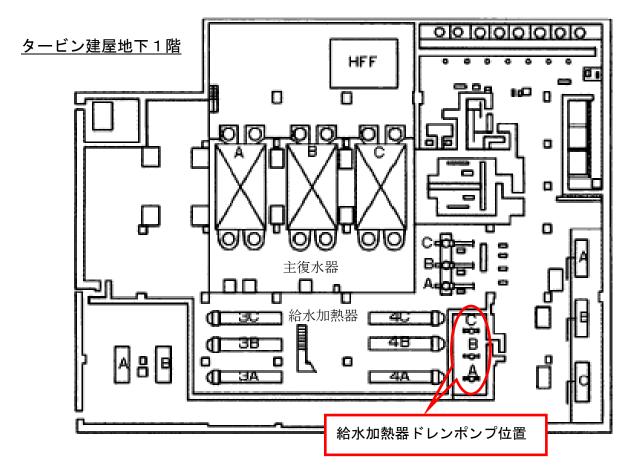
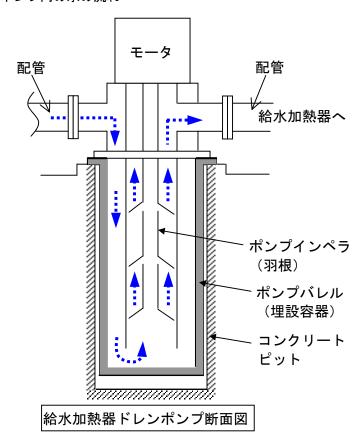
5号機タービン建屋給水加熱器ドレンポンプ概略図

定期検査で停止中の5号機において、平成21年9月15日、タービン建屋地下1階に設置している給水加熱器ドレンポンプ\*1(以下、ポンプ)3台の埋設容器(以下、ポンプバレル)を取り替えるため吊り上げ作業を行っていたところ、ポンプ(A)・(B)・(C)のポンプバレルを収めている各コンクリートピット内に、それぞれ約750リットルの水が溜まっていることを確認しました。

9月16日に溜まっている水を分析した結果、ポンプ (C) のコンクリートピット内の水に、自然界における海水に含まれる濃度 $^{*2}$ より高いトリチウム $^{*3}$  (約 $9.0\times10^{-2}$ ベクレル/cm $^3$ ) が検出されました。
