集中環境施設用の屋外重油配管における油漏れに関する調査結果について

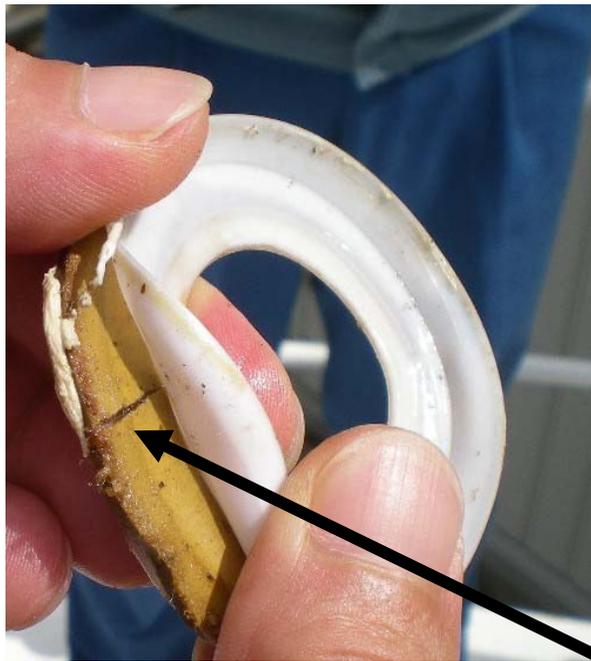
- ・ 重油が漏れた配管継ぎ手部を点検したところ、当該配管継ぎ手部のパッキンが破損していたこと。
- ・ 定期的に行う電磁弁の点検を行うための隔離操作として、当該配管継ぎ手部の出口側にある電磁弁の前弁およびボイラー側入口弁を閉めたことにより、前弁とボイラー側入口弁の区間の配管内部が密閉状態となっていたこと。

外気温度の上昇に伴い配管内で密閉状態になっていた重油が膨張したことにより、配管内圧が上昇し、当該配管継ぎ手部のパッキンが破損して重油が漏れたと推定しました。

破損したパッキン

今回、破損した配管継ぎ手部のパッキンを新品に交換しました。

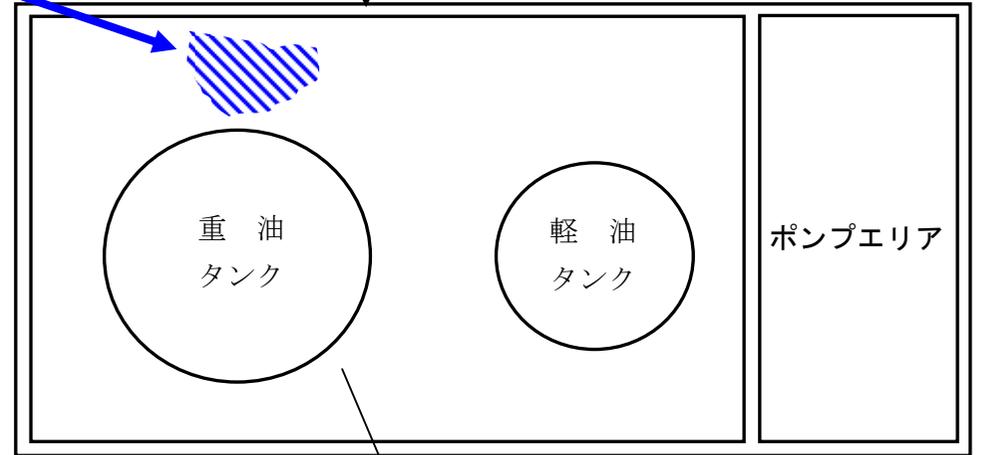
平成 21 年 9 月 17 日午後 3 時 28 分、屋外に設置している集中環境施設^{*1}のボイラー用重油タンク（非管理区域）の配管継ぎ手部より、重油が防油堤^{*2}内のコンクリート床面上に漏えいしていたことを、協力企業の社員が発見しました。

発見時には、漏えいはすでに停止しており、重油は防油堤内に留まっておりました。

重油の漏えい量は約 5 リットルであり、漏れた重油については、消防による現場確認が終了した後、拭き取り等により清掃しました。

重油の漏えい範囲

防油堤

漏えい箇所：
配管継ぎ手部
