平成 21 年 12 月 7 日

## 1 号機の主復水器における導電率の上昇に伴う監視強化について

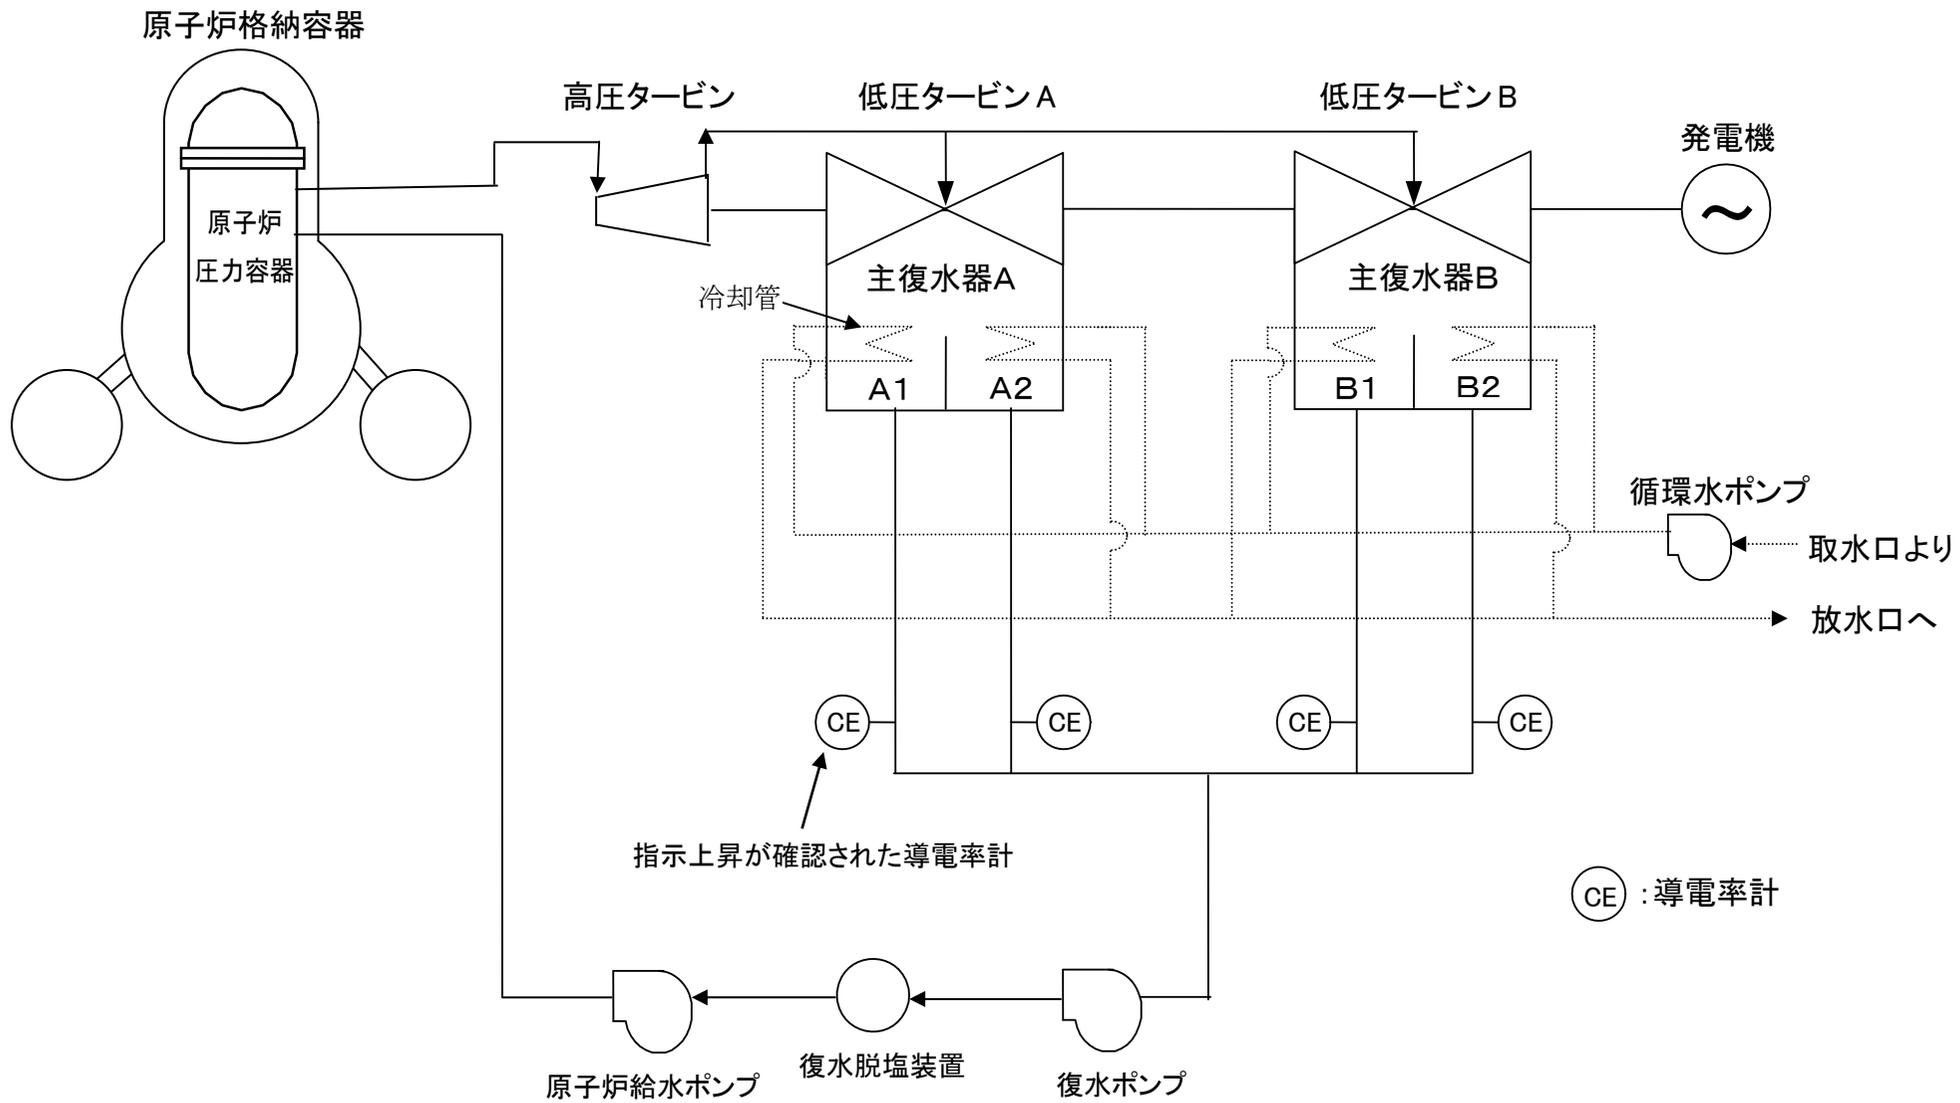
系統概略図

運転中の 1 号機において、平成 21 年 6 月 29 日以降、2 台ある主復水器<sup>\*1</sup>のうち 1 台の水室<sup>\*2</sup>（A 1）内の水（復水）の導電率<sup>\*3</sup>が一時的に上昇する傾向が認められましたが、すぐに通常値に復帰したことから、プラントの運転を継続してまいりました。

導電率の上昇は、主復水器冷却管から主復水器内へ、わずかに海水が流入していることを示しております。

今後、監視を継続する過程で主復水器内の水の導電率の値に通常の変動範囲を超える上昇が認められた場合は、主復水器冷却管の点検・補修作業の実施について検討し、必要に応じてプラントの出力を降下させ、点検・補修作業を実施します。
