平成 18 年 7 月 18 日

定期検査中の 1 号機原子炉建屋における水漏れについて

東京電力株式会社
福島第二原子力発電所

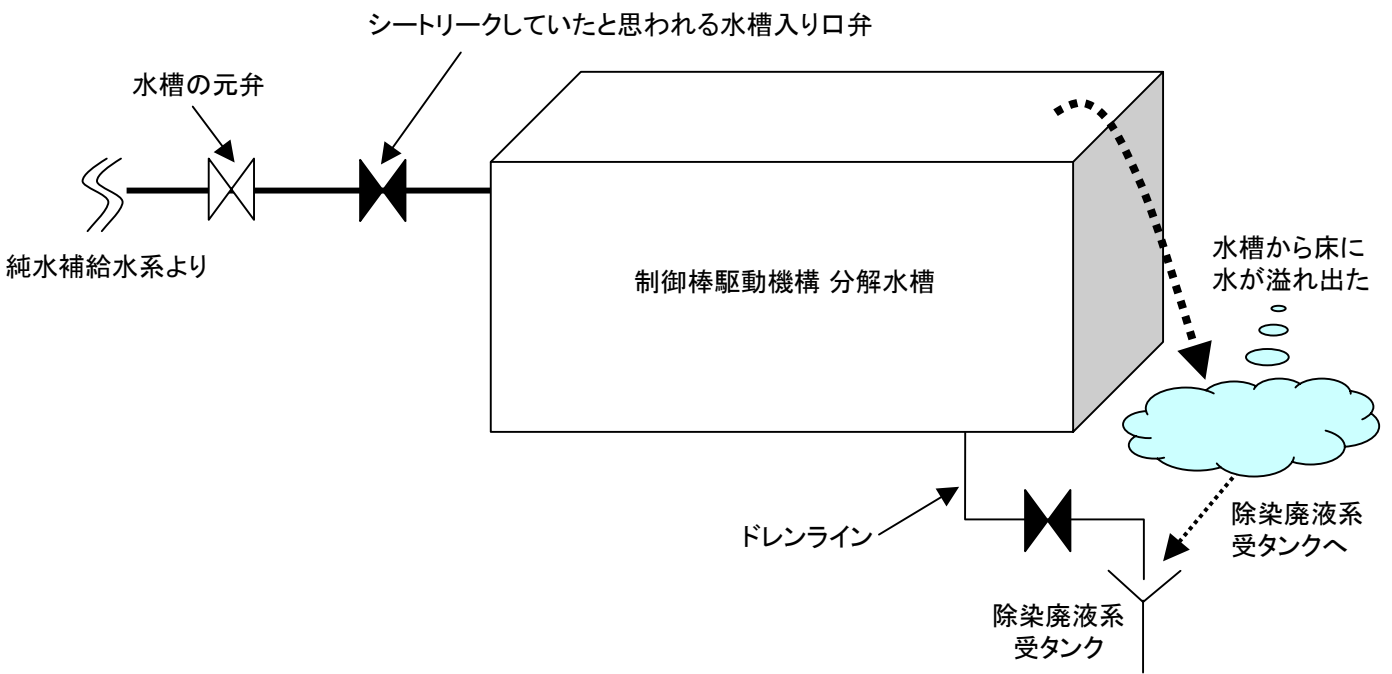
制御棒駆動機構 分解水槽系統図

当所 1 号機は定期検査中ですが、平成 18 年 7 月 16 日午前 6 時 56 分頃、原子炉建屋 4 階の制御棒駆動機構補修室内に設置されている制御棒駆動機構分解水槽*から水が溢れ、床に漏れていることを当社運転員が確認しました。

水漏れの原因は、元弁と当該水槽の間にある水槽の入り口弁（通常は閉）にシートリークがあったため当該水槽に水が流れ込み、溢れ出たものと推定しております。

今後、当該水槽の入り口弁の点検を実施し、必要な対策を講じます。
