平成 19 年 6 月 4 日

定期検査中の 3 号機における運転上の制限の逸脱
ならびに復帰の調査結果について

東京電力株式会社
福島第二原子力発電所

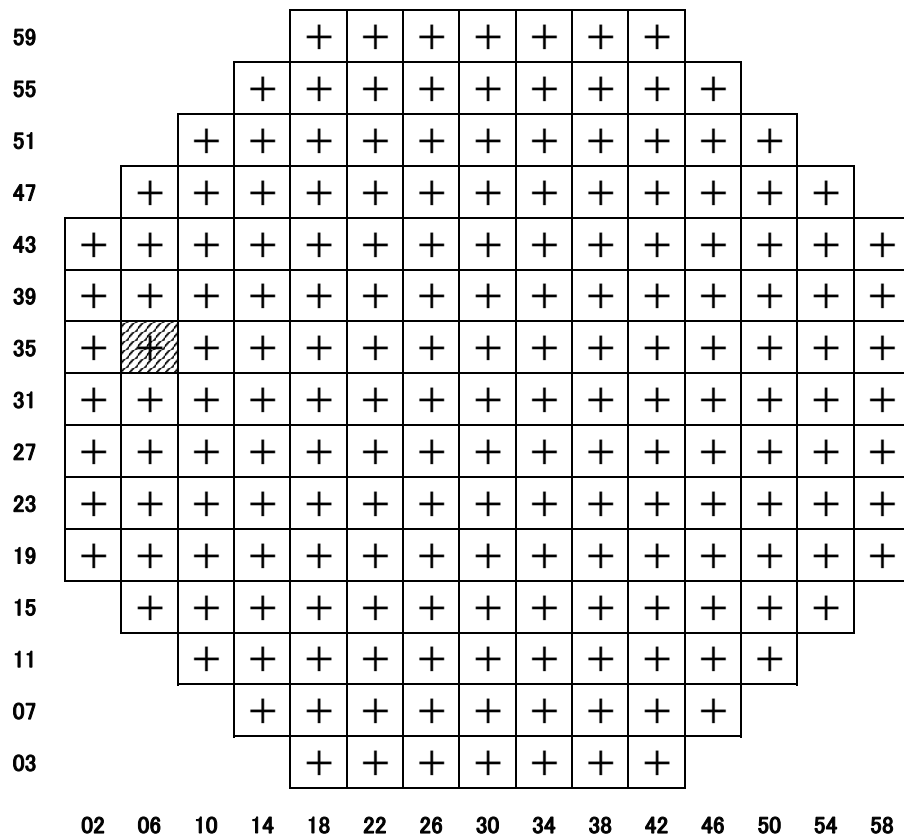
定期検査中の 3 号機において、平成 19 年 5 月 28 日より制御棒の動作試験の準備作業を行っていたところ、同日午前 11 時 59 分、1 体の制御棒駆動機構*¹について、駆動水を供給する水圧ラインの、本来閉まっているべき 2 つの弁（挿入側元弁の 101 弁と引き抜き側元弁の 102 弁）が開いていたことを確認しました。

当該弁が開となっていた原因は、当該チェックシートで確認しながら全閉操作を実施したものの、思い込みによる閉め忘れや、弁操作後の開閉状態の再確認を実施していなかったことにより、当該弁の開操作が不十分であったことによるものと推定しました。

当該制御棒駆動機構を示す。

- ・ 制御棒の引き抜きに係る弁の操作をする場合は、弁の開閉が確実に行われるよう、弁操作後の開閉状態を再確認することを手順書に明記するとともに、当直員および作業関係者に周知します。
- ・ 水圧制御ユニット*⁴の弁操作後の開閉状態を再確認する場合は、弁棒の位置により開閉状態を確認することを手順書に明記するとともに、当直員および作業関係者に周知します。
- ・ 水圧制御ユニットの弁においては、操作しやすく開閉状態が確認しやすい弁への交換を計画的に実施していますが、交換時期を前倒して実施します。
- ・ 当直員および作業関係者に対し、今回の事象についての事例検討会を実施するとともに周知します。
