平成 19 年 8 月 3 日

2 号機屋外軽油タンクの防油堤内における油漏れについて

東京電力株式会社
福島第二原子力発電所

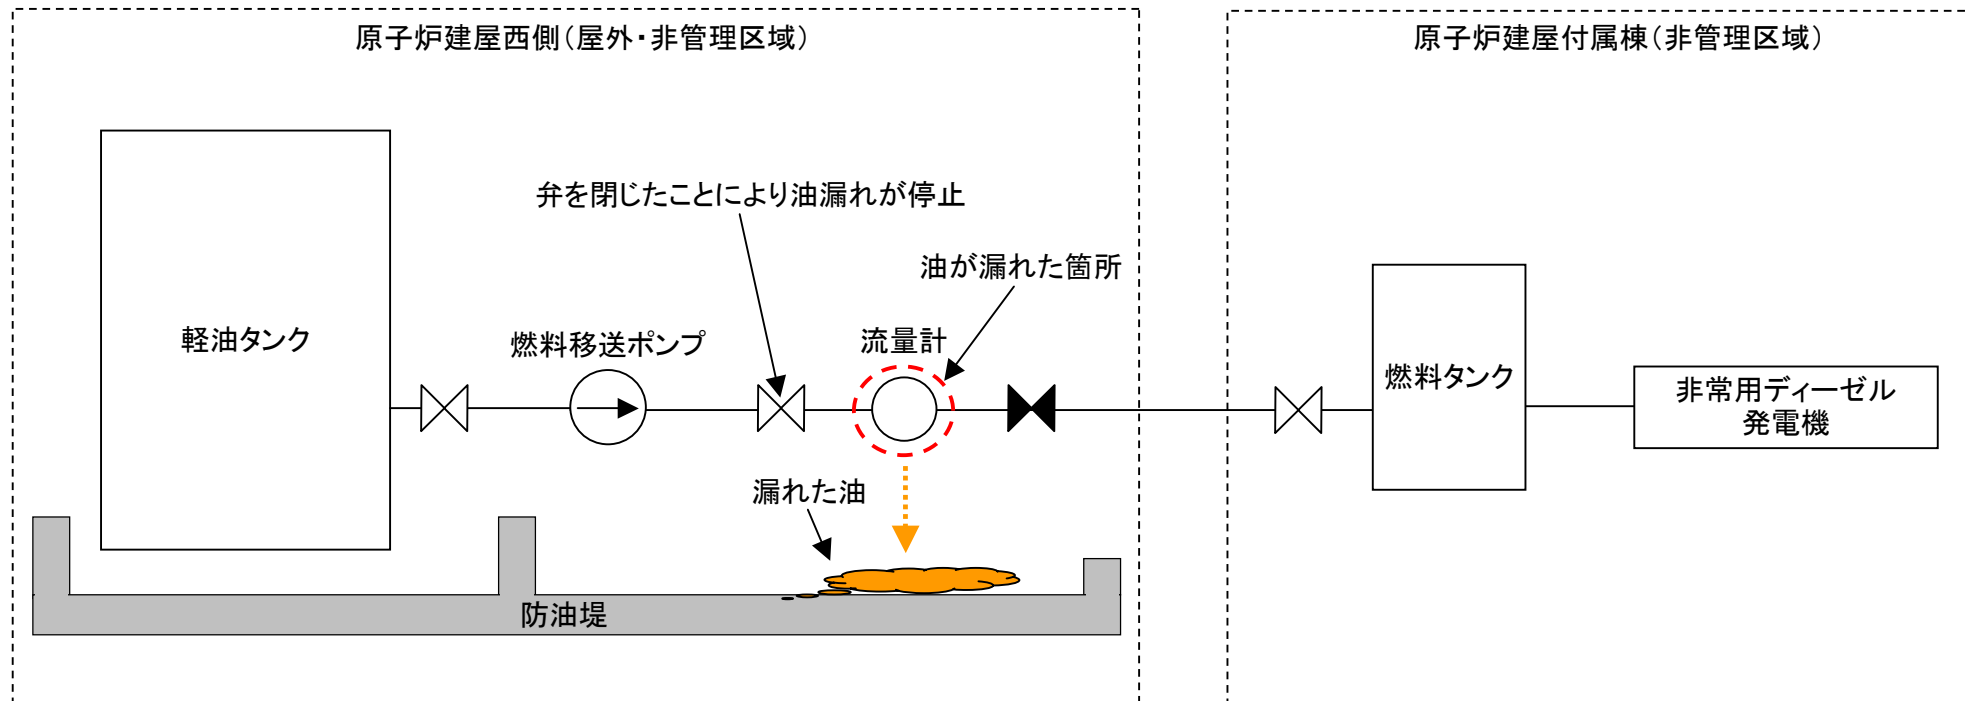
非常用ディーゼル発電機用燃料移送系統概略図

当所 2 号機は定期検査中ですが、原子炉建屋西側（屋外）にある非常用ディーゼル発電機^{*1}燃料用軽油タンクの防油堤^{*2}内（非管理区域）において、当該軽油タンクから燃料タンクに軽油を移送する準備をしていたところ、平成 19 年 8 月 2 日午前 11 時 42 分頃、軽油の移送量を測定する流量計から防油堤内の床に油（軽油）が漏れていることを当社社員が確認し、同日午後 0 時 6 分頃、消防本部へ連絡しました。

油漏れは当該流量計の上流側にある弁を閉じたことにより停止しました。漏れた油は約 11 リットルで、拭き取りにより回収しております。
